# La recuperación del legado romano de la ciudad de Lugo: tres yacimientos visitables

Rosa Benavides García - Restauradora (TOMOΣ Conservación Restauración)

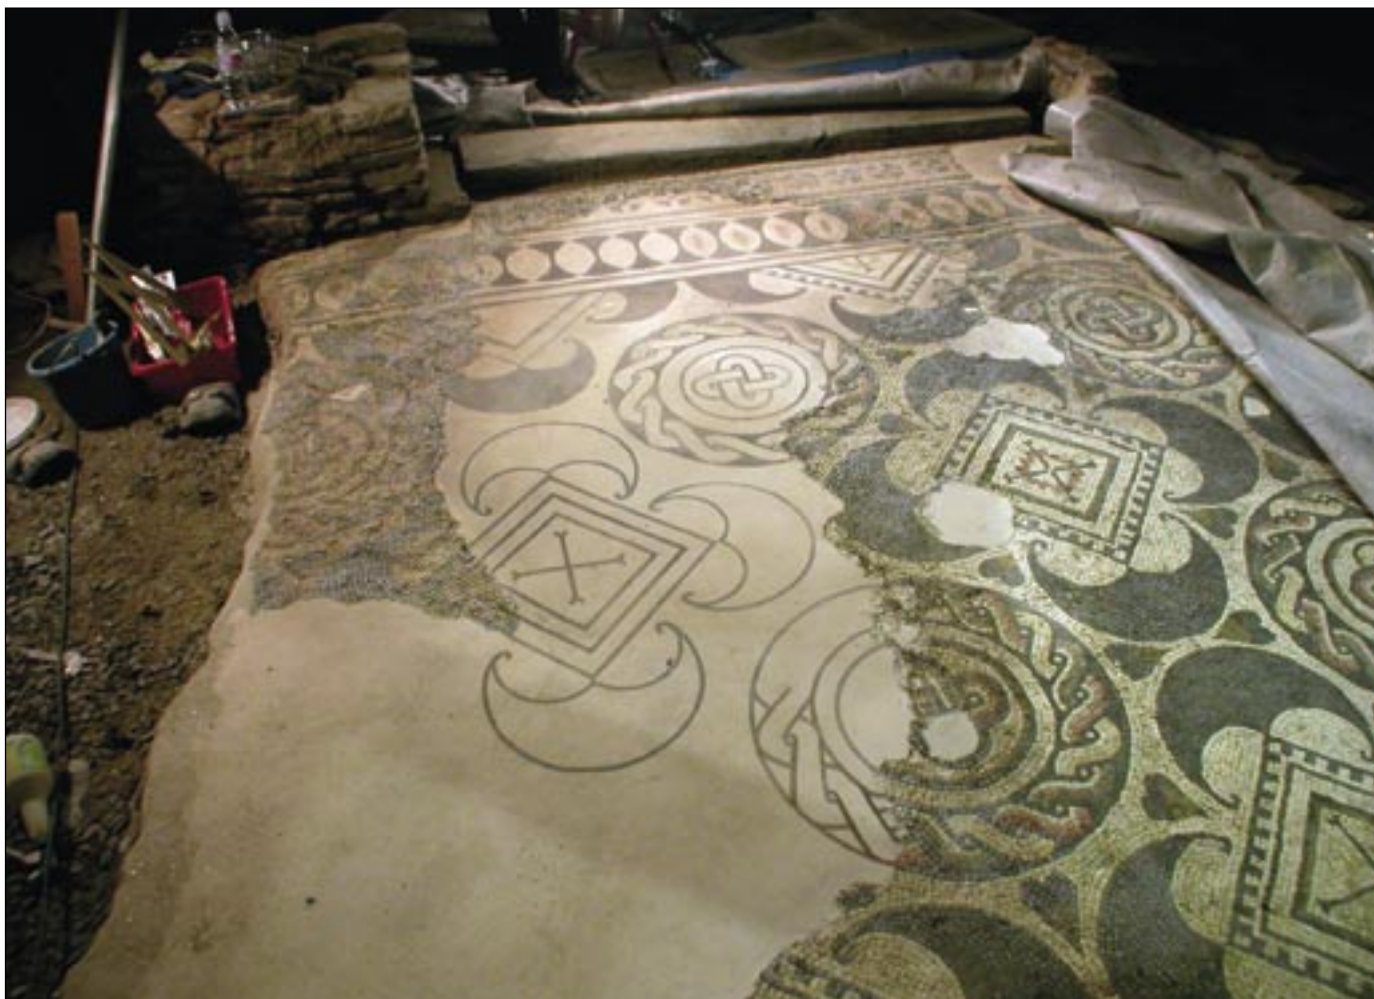
Reintegración de los motivos decorativos de los mosaicos

**Consolidación y reconstrucción de los mosaicos:** con inyección de PLM® en fisuras y entre juntas de teselas descohesionadas al retirar la tierra que las mantenía unidas y reintegración de lagunas con mortero entonado de cal, árido silíceo y polvo de mármol. La decoración se reprodujo dibujando los motivos con

témpera, en línea negra los motivos conocidos y en tinta plana y color claro las idealizaciones. Los tratamientos de consolidación abarcaron la totalidad del mosaico exhumado; la reintegración solo se realizó en el área visible<sup>8</sup>.

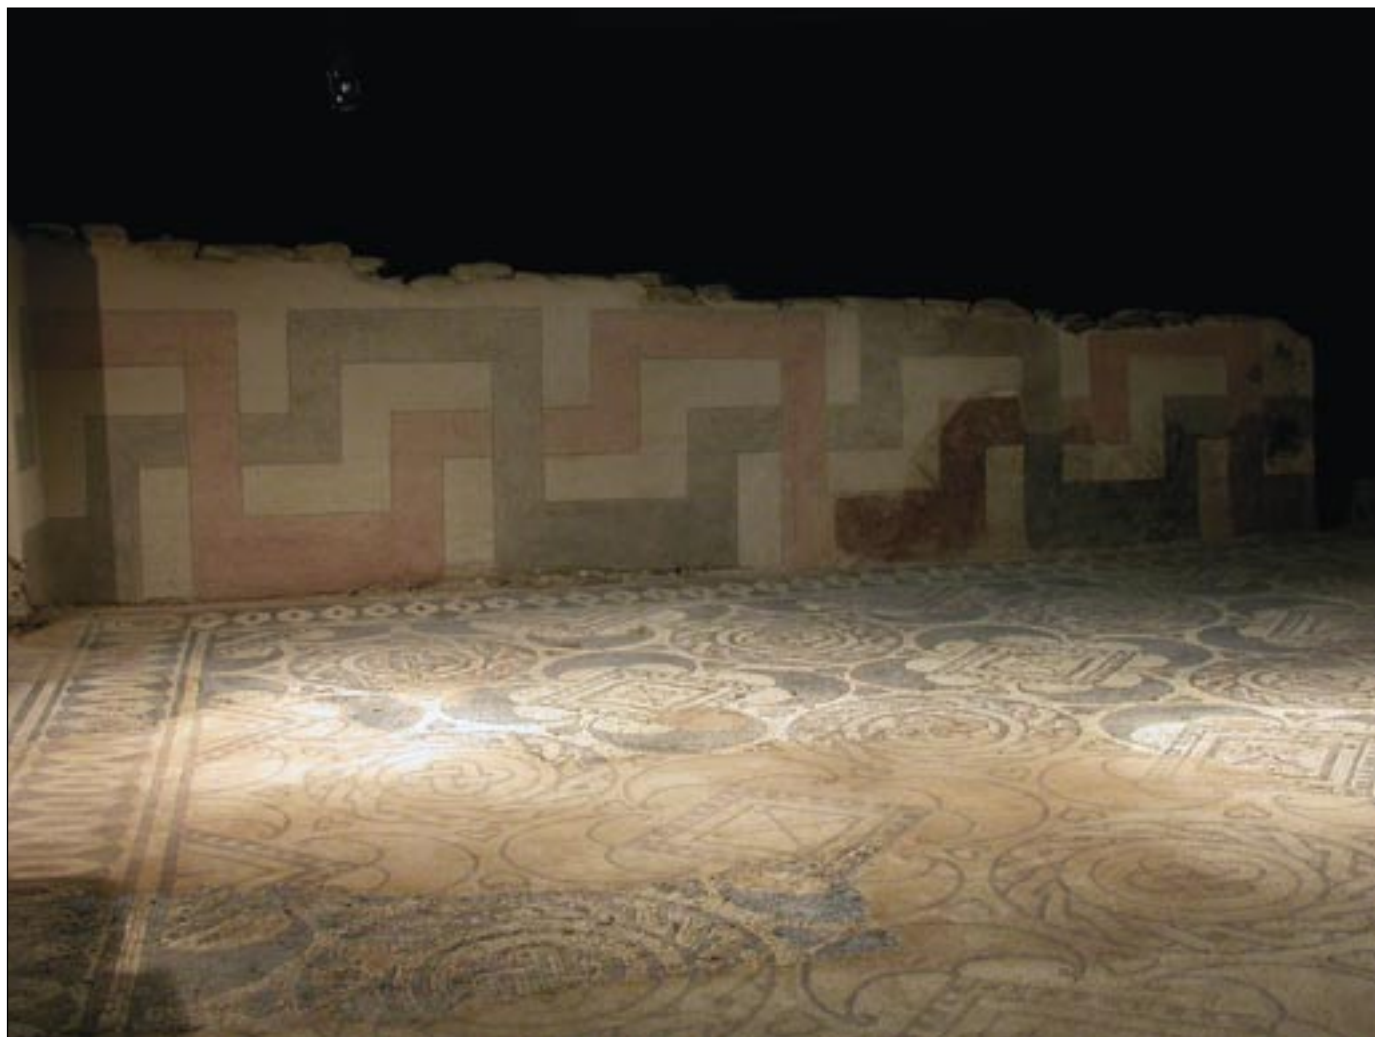
Mosaico y pinturas del *oecus*

siempre a la parte inferior de los zócalos, son muy fragmentarias y sólo en un caso se puede reproducir el registro (los meandros rectos en rojo y negro de la antesala del *oecus*). La limpieza inicial se realizó con agua y esponja a través de papel japonés; tras sujetar lagunas y bordes con mortero de cal e inyectar PLM® en fisuras, se consolidó la película pictórica con resina acrílica en disolución (Paraloid®B-72) en concentración muy baja, lo que permitió una limpieza posterior con solución saturada de carbonato de amonio. Las lagunas

se reintegraron con mortero de cal, árido silíceo, polvo de mármol y pigmentos minerales y la reintegración cromática se realizó *a rigattino* con acuarela. El registro de los meandros se recreó con acuarela, en un tono más bajo, en todo el lienzo reconstruido en la pared este de la antesala del *oecus*.

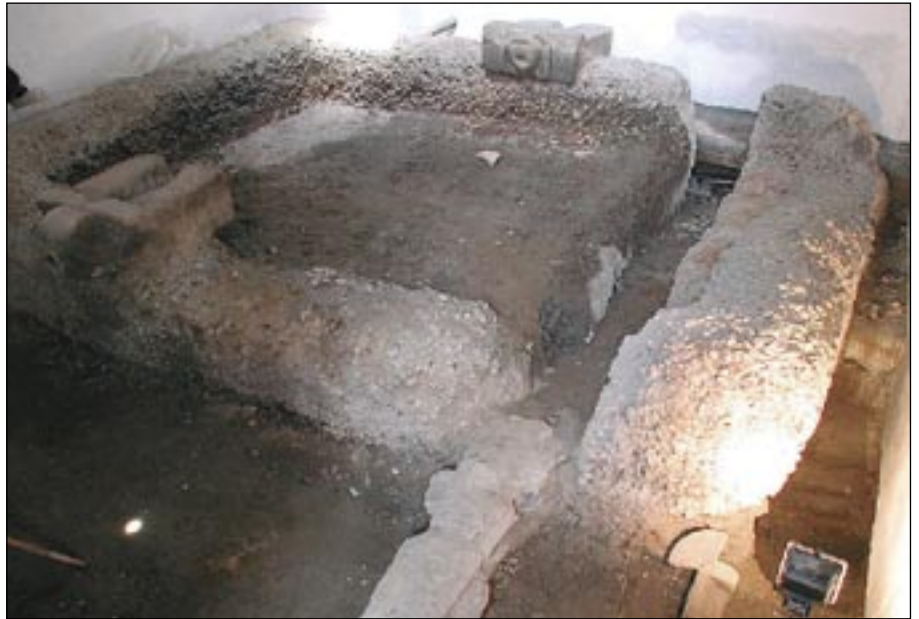
Vista del estanque, en la que se aprecia la destrucción provocada por la conducción eléctrica y la capa de residuos industriales en el fondo y en las paredes

las estructuras sufrieron diversas agresiones, naturales y de origen humano: entrada de agua y residuos, ocupación del espacio como habitación, etc. A pesar de todo ello, al comparar las fotografías de la excavación con el estado actual, el deterioro no fue lo grave que cabía esperar. El estanque está parcialmente destruido por la realización de una zanja para la conducción de líneas eléctricas y perdió también parte de la pared NE. El *opus caementicium* estaba descohesionado en las capas más superficiales; sin embargo, sus propiedades mecánicas, en general, parecen ser excelentes; de hecho, las únicas grietas observadas se produjeron en la zona que se encuentra en el aire, sobre la arqueta de captación. El factor de alteración más importante era sin duda la acumulación de suciedad, que impedía apreciar su aspecto real y mimetizaba todos los materiales (piedra, mortero y *tegula*). En algún momento se debieron producir inundaciones que sirvieron como vehículo a residuos industriales procedentes de talleres mecánicos y que al retirarse el agua quedaron fuertemente adheridos a las paredes del estanque; se trataba de una gruesa capa de un producto viscoso y grasiento de color negro. El “lavado” del *opus caementicium* debió ser la causa del debilitamiento del mortero, por disolución del aglutinante; también es la humedad la causante de la fuerte colonización biológica. Los canales de conducción de agua están bien conservados y solamente se obser-

van pequeñas erosiones por impacto, sobre todo en el canal de desagüe, además de la capa de suciedad y residuos industriales que afectaban al resto del monumento.

**Limpieza:** para retirar los depósitos de tierra, briofitos y la costra negra de residuos industriales se limpió, en primer lugar, mecánicamente con espátulas, brocha y aspirador. Muchas de las *caementa* del *opus* que se hallaban en la superficie estaban realmente compactadas por la tierra y la costra de residuos y no con el mortero que debía aglomerarlas; en muchas zonas se desprendían con el simple contacto de la brocha, motivo por el que no se pudo llevar la limpieza al nivel que hubiéramos deseado. Tras la limpieza en seco se lavó con agua atomizada y esponja; se añadió un biocida al agua para minimizar la colonización biológica. Más tarde, tras la fijación de piezas sueltas, se realizó una limpieza química sobre las zonas ennegrecidas, a base de aplicaciones reiteradas de *impacci* de AB-57, cuyos resultados solamente mejoraron algo los anteriores en las gárgolas de granito, sin que se notase cambio alguno sobre el *opus*.

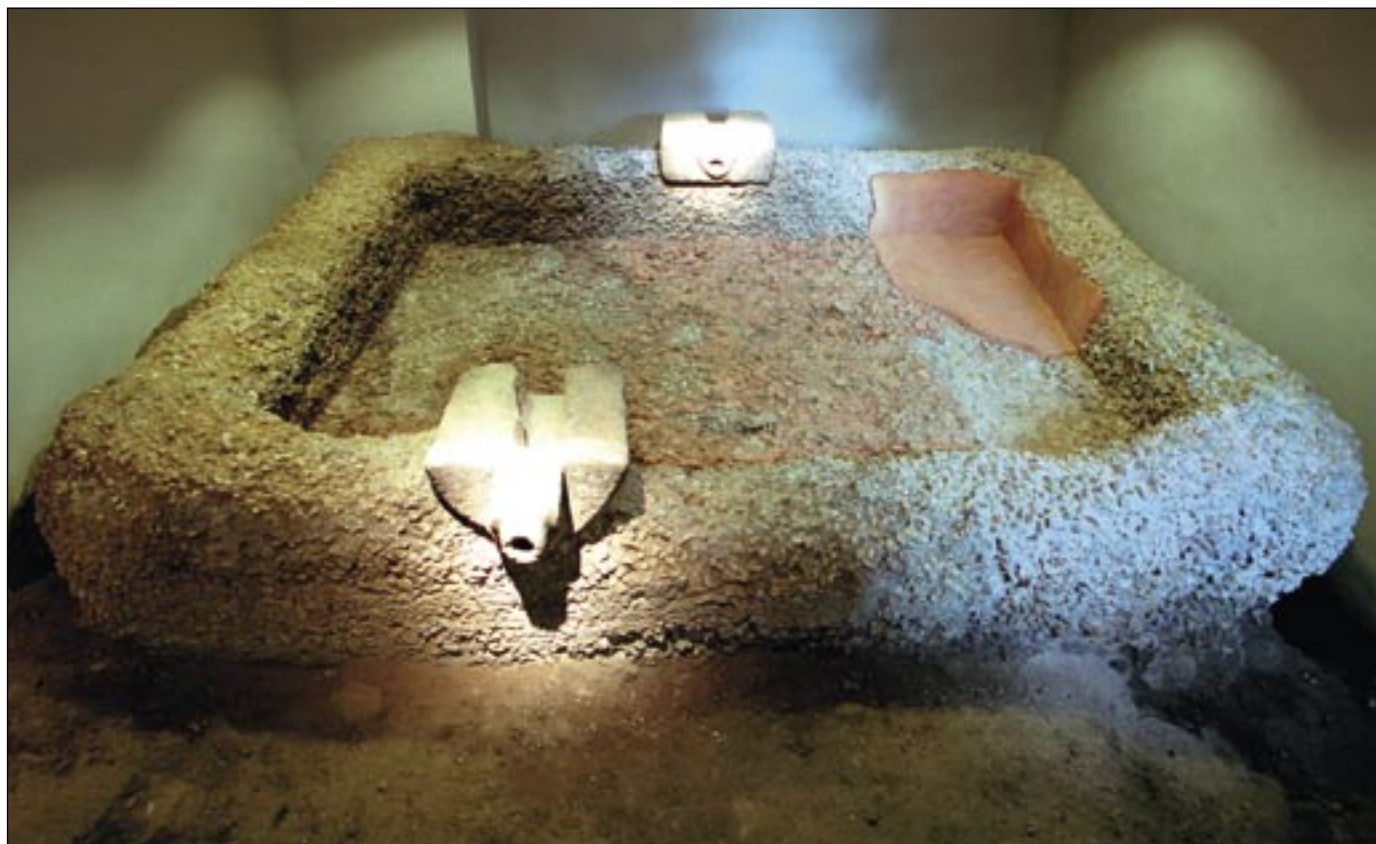
El estanque después de los tratamientos de limpieza y reconstrucción

**Reconstrucción de lagunas:** las zonas destruidas se reconstruyeron con mortero de características similares al original. Dentro de un encofrado se extendieron los áridos y morteros por tongadas y se compactaron. No se trata de una reproducción mimética; lo que pretendemos es que el estanque aparezca a los ojos del espectador como un elemento completo y monumental, sin lagunas que interfirieran esa sensación. Como elementos fácilmente distinguibles hemos introducido un árido redondeado y no con aristas como el original y una relación mortero-*caementa* bastante mayor a favor del primero, con lo que disminuye el “movimiento” de color en la zona reconstruida. Como elementos diferenciadores detectables en el futuro usamos cal hidráulica natural y no aérea como en el mortero original, y el “alma” o relleno central de la reconstrucción es de fragmentos de ladrillo; el original está totalmente realizado con una única técnica.

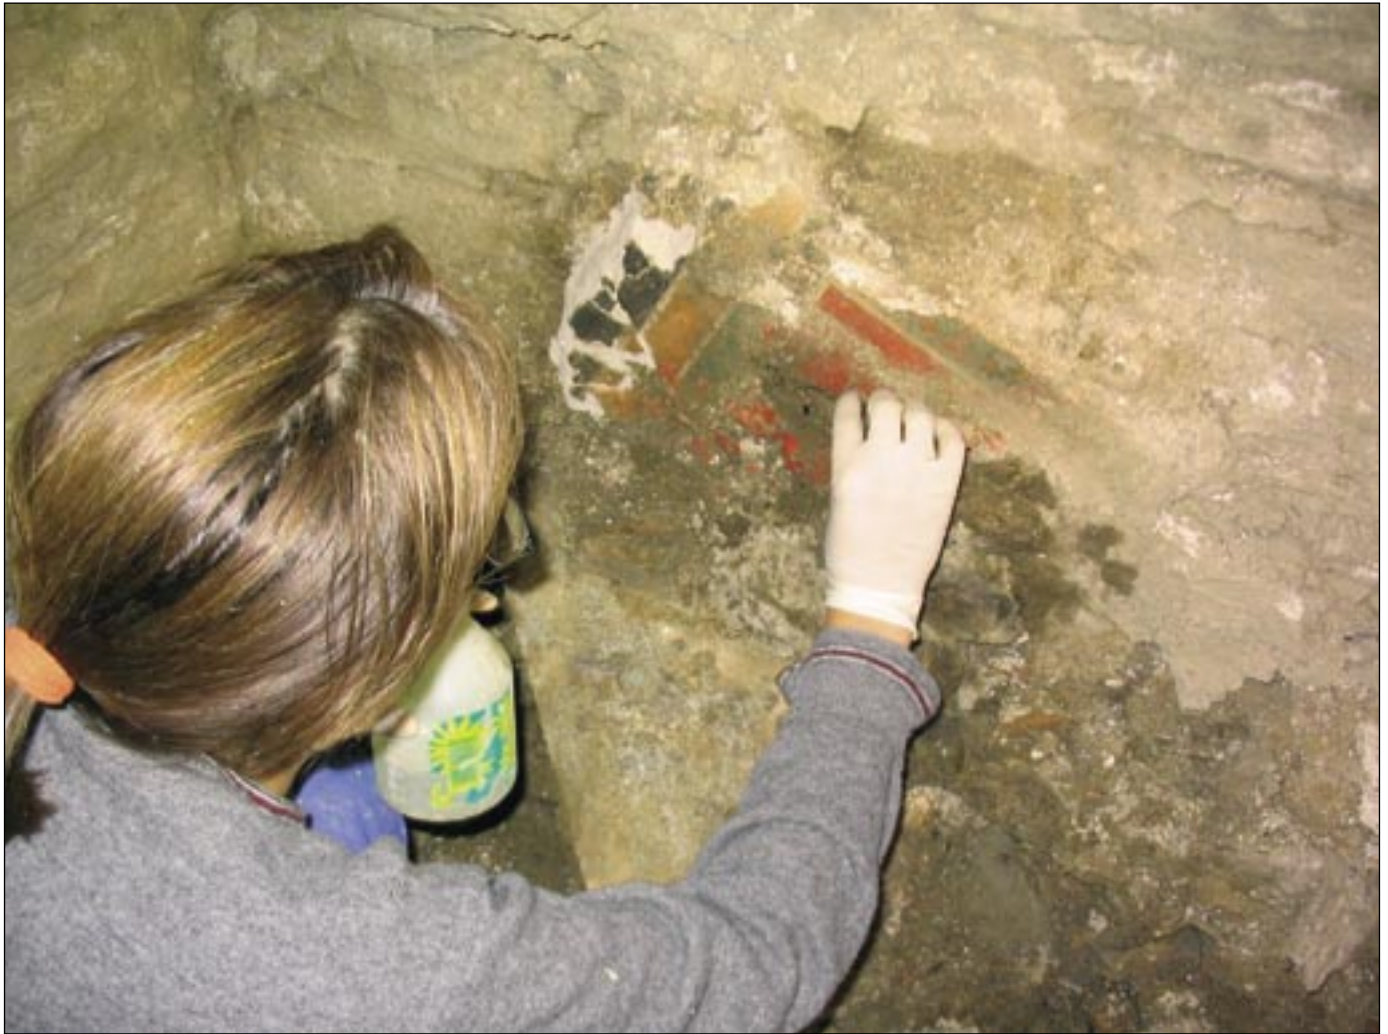
Consolidación de un fragmento de pintura desprendida del muro, para proceder a su extracción

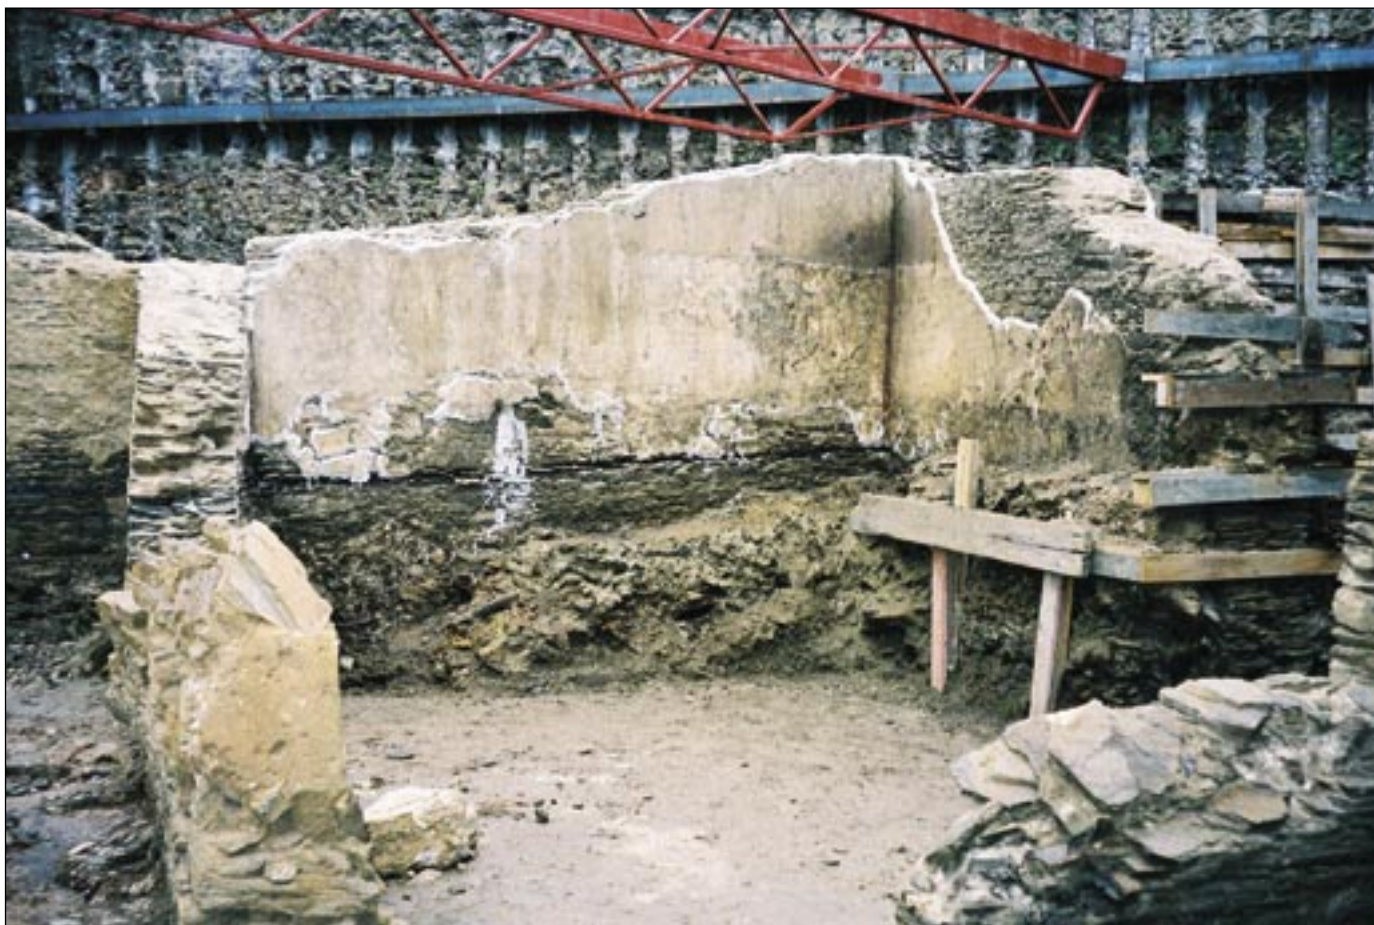
De las pinturas conservadas *in situ* cabe destacar las que se encuentran en la estancia 2100 porque aunque su estado de conservación es bastante precario, con numerosas lagunas y fisuras, lo conservado permite reconstruir la decoración pictórica de la habitación: el zócalo, aparentemente sin subdivisiones, es de color rosa con salpicaduras en rojo y ocre; la parte media de la pared es blanca y se divide en rectángulos formados por bandas de tres líneas de color

Excavación y consolidación de la pintura conservada *in situ* en la estancia 2100.
