# INFORMES DA CAMPAÑA DE ESCAVACIÓN E CONSOLIDACIÓN NO CASTRO DE VILADONGA. 2009

ESCAVACIÓN ARQUEOLÓXICA NO CASTRO DE VILADONGA. CAMPAÑA 2009

INFORME DOS TRABALLOS DE CONSOLIDACIÓN NA CAMPAÑA DE 2009 NO CASTRO DE VILADONGA

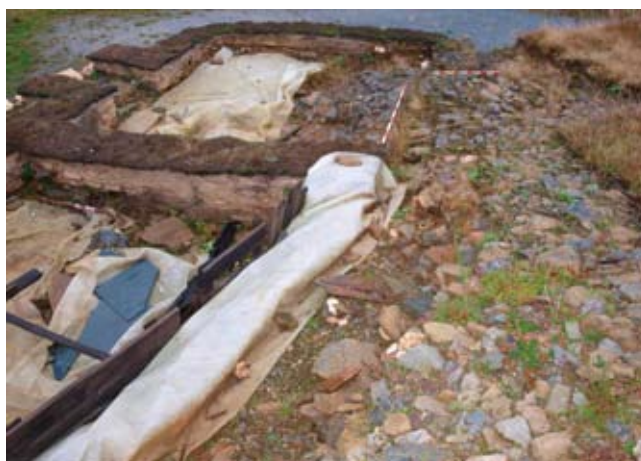
Derrubamento da muralla sobre os muros das vivendas

Os sedimentos procedentes do derrubamento da muralla, que nesta área do castro está próxima ás estruturas que se van conservar, crean un empuxón mecánico moi forte contra os muros de cerramento leste das estruturas E19 e E20. Mesmo a auga que se filtra pola muralla favorece o escorrer dos sedimentos acumulados contra estes muros.

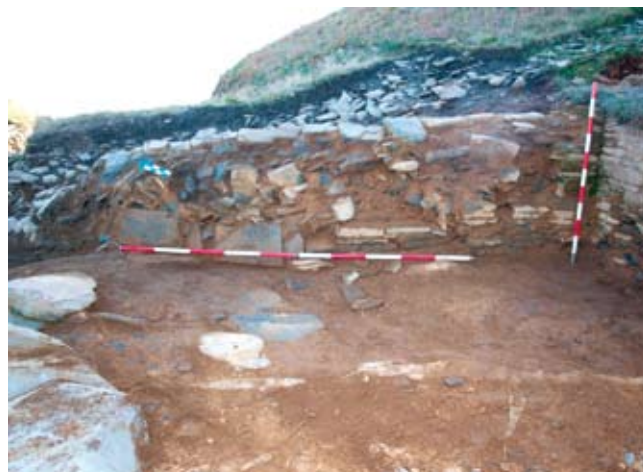
A lonxitude total conservada é de 3,70 m, cunha anchura variable entre 51-54 cm e 60 cm no ángulo, que é o ancho real do muro. Este, debido á presión do derrubamento procedente da muralla, estaba completamente cedido, polo que se poden apreciar a curvatura e o seu estado cara ao interior da unidade habitacional, case enteiramente derramado o seu paramento interno.

Paramento interno derrubado sobre o pavimento

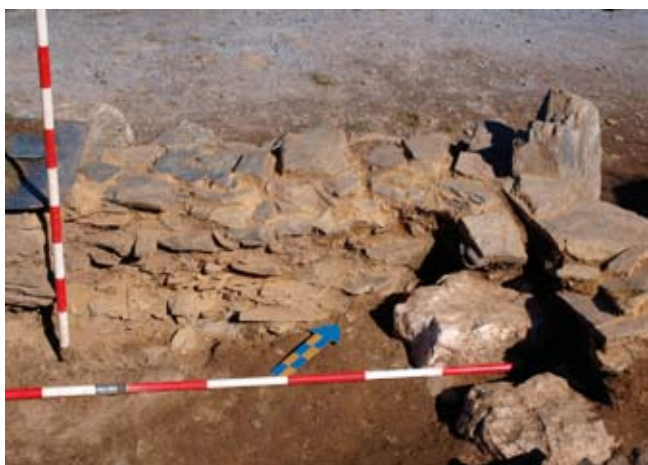
Interior do muro sen paramento e seixos da cimentación

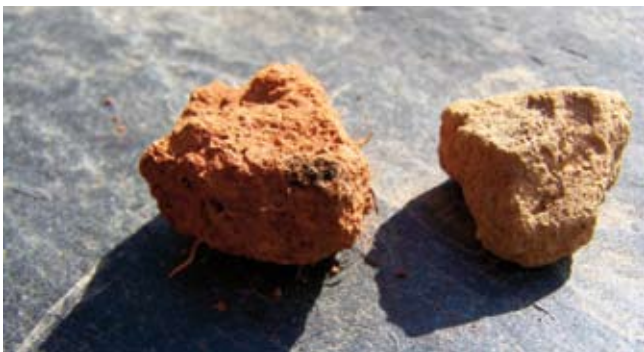
A auga, actuando por filtración, escorregada, capilaridade etc., vai lavando (lixiviación) a arxila que lles dá cohesión ás argamasas orixinando a súa transformación en terra vexetal, en consecuencia, perda da súa capacidade aglomerante. Tamén a auga ao se conxelar favorece a formación de láminas nas rochas.

Detalle das argamasas orixinais de arxila.

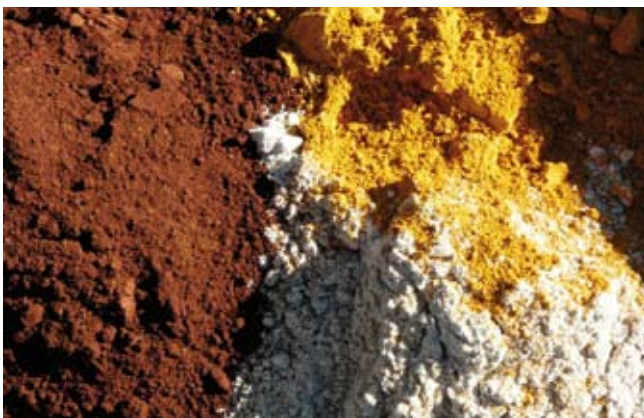
Mestura de cal hidráulico, area e pigmentos para a argamasa de conservación.

A formulación última que se lle deu a esta foi a dunha parte de cal hidráulico por oito partes de area fina. A esta mestura engádenselle pigmentos para entoar coas argamasas orixinais (amarela e vermella).

A resistencia final que se obtén é a dunha argamasa similar á arxila pero máis resistente fronte á choiva e ás xeadas.

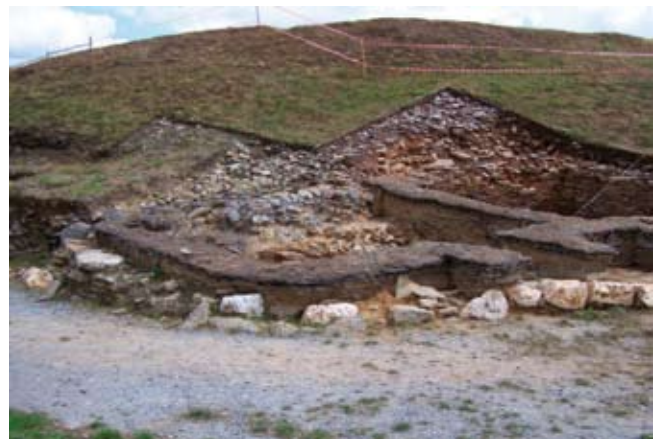
Fotografía de entrada de E19.

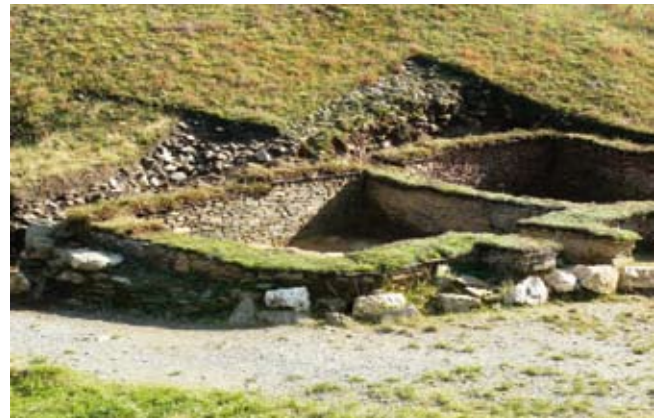
Fotografía de saída de E19.

Na estrutura E19, logo da escavación en área do muro leste, procedeuse ao debuxo do paramento, desmonte e remonte das partes orixinais. Polo interior foi necesario aumentar algunhas fiadas para devolverlle coherencia e resistencia estrutural.

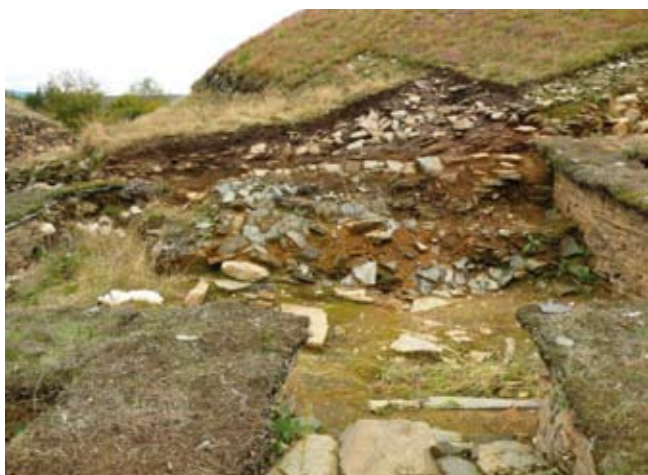
Fotografía de entrada do muro leste de E19.

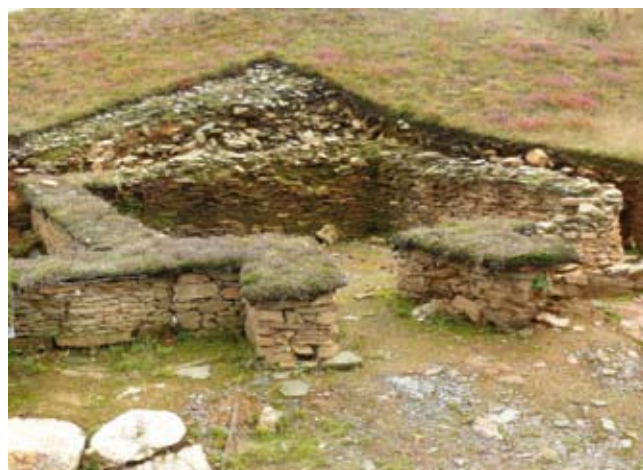
Fotografía de entrada de E20.

Na estrutura E20 foi necesario actuar no muro sur, oeste e muro leste. No muro sur e oeste levantouse a fiada de laxes de cabeceira e volvéronse recolocar, esta vez, con morteiro de cal en substitución do de arxila. No muro leste procedeuse, logo do debuxo arqueolóxico, cun desmonte parcial ata acadar a verticalidade para continuar logo co seu remonte, co paramento xa a nivel. Neste muro tamén foi necesario substituír laxes meteorizadas por laxes en bo estado (retacado).

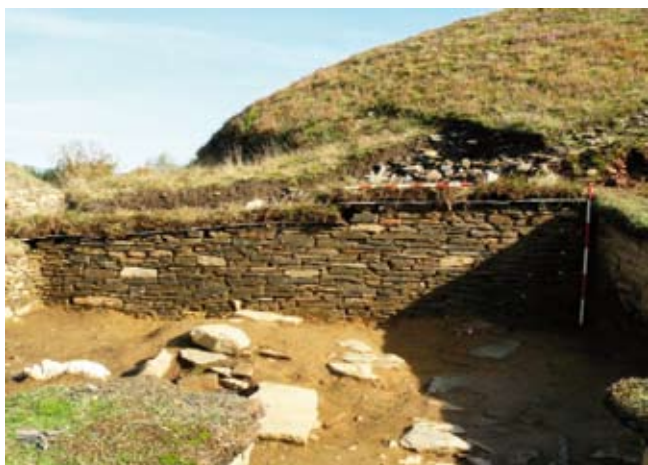
Fotografía de saída do muro leste de E19.

A diferenza de alzado entre os extremos do muro leste resólvese mediante pequenos recortes de cota que diminúen a altura progresivamente.

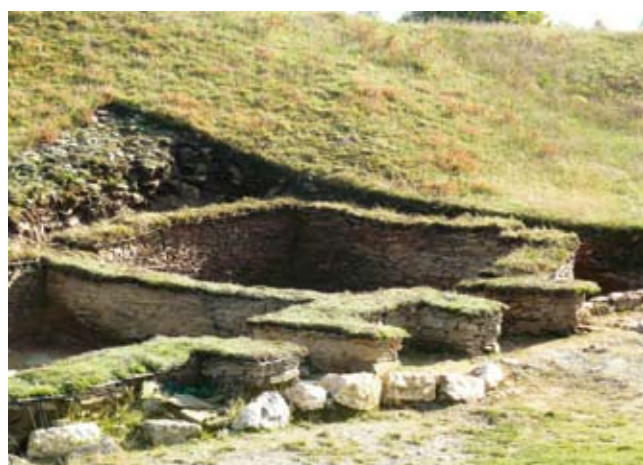
Fotografía de saída de E20.

En todas as cabeceiras dos muros, tanto de E19 como de E20, púxose una protección con lousas que, seladas con silicona, impiden o acceso ou filtración da choiva cara aos muros. Como remate dos traballos colócase un *tepe* ou terrón ou terróns de herba por enriba das lousas para que as estruturas conservadas queden integradas no conxunto do castro.

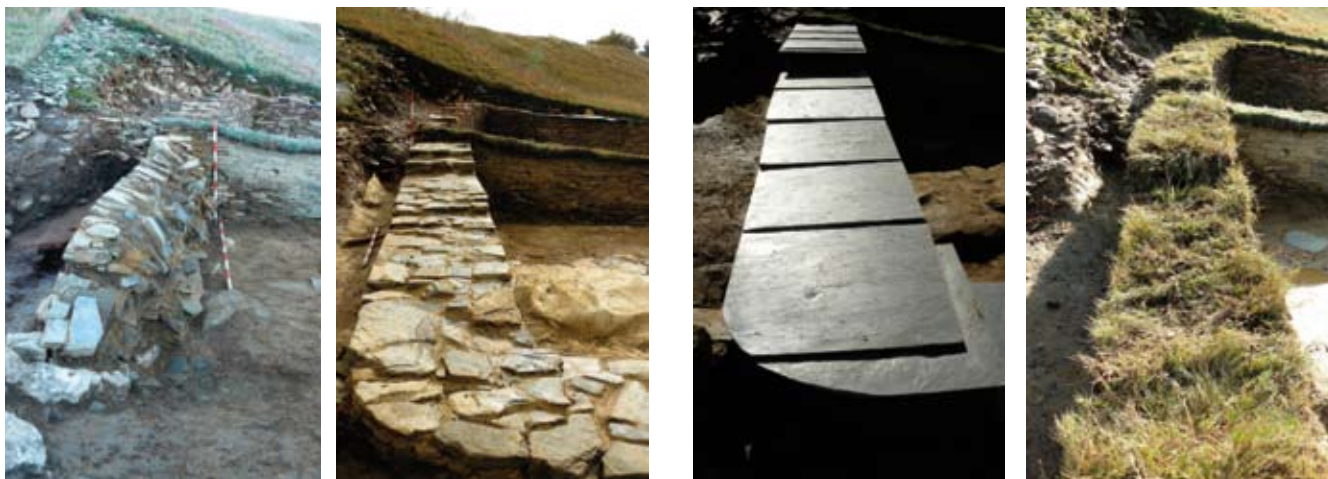
Secuencia da evolución do proceso de conservación do muro leste de E19.

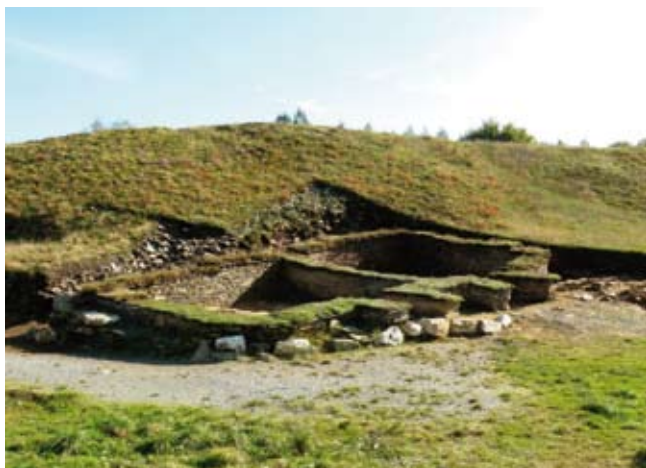
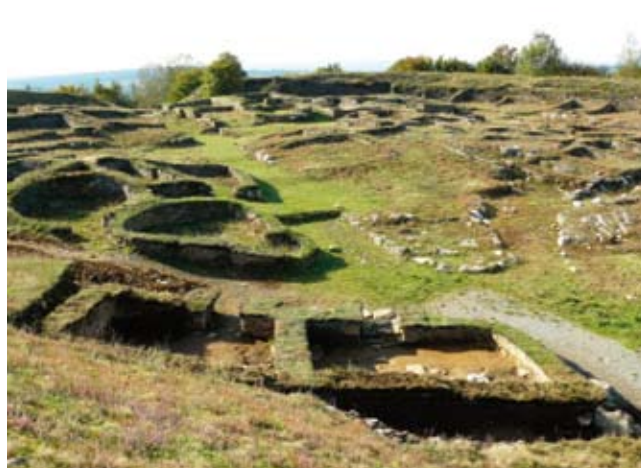
Fotografías finais de E19 e E20.

Todas as intervencións quedan marcadas por un elemento diferenciador: pequenos cuarzos que marcan as partes intervidas das partes orixinais non tratadas. Sempre se respectou a morfoloxía das estruturas, isto é, onde se intúe un muro curvo a lousa adáptase a este.
