ACTUACIÓN ARQUEOLÓXICAS

Ano 2006

Limpeza vexetal e restauración no castro de Viladonga, Castro de Rei (Lugo)

VÍCTOR TOMÁS BOTELLA¹

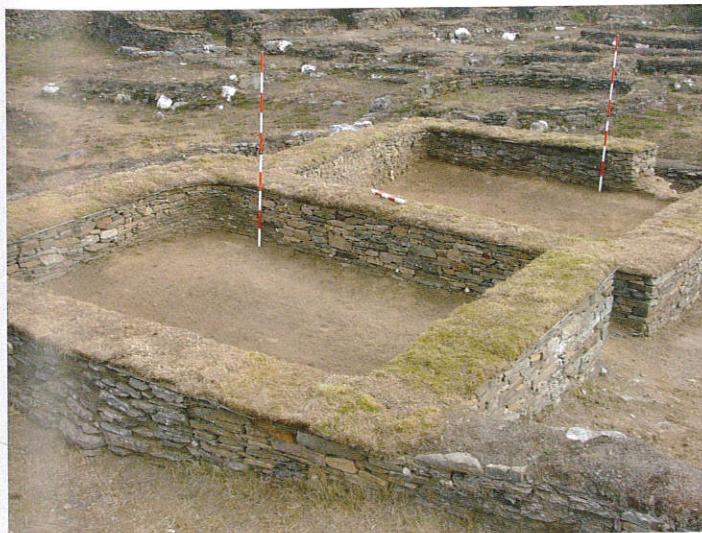
Estas estruturas, con forma cadrada de esquinas redondeadas, achegadas con muro medianeiro, sitas no sector 3 da croa do castro no chamado «barrio central», foron seleccionadas para a súa restauración por sufrir unha deterioración que pode cualificarse como grave, con risco de perda da súa pedra compoñente. Limitámonos a actuar nesta zona para conseguir unha consolidación integral con garantía de conservación.

Estruturas 10-L e 10-LL restauradas

Como remate da intervención, foron colocadas lousas para a protección das cabeceiras dos muros, co obxectivo de illalos da auga e dos efectos negativos que provoca no seu interior, como o das xeadas, o enraizamento de plantas superiores, animais, etc., os cales provocan os non desexados derrubamentos. Os bos resultados acadados en intervencións anteriores provocará a súa progresiva colocación en todas as estruturas do xacemento.

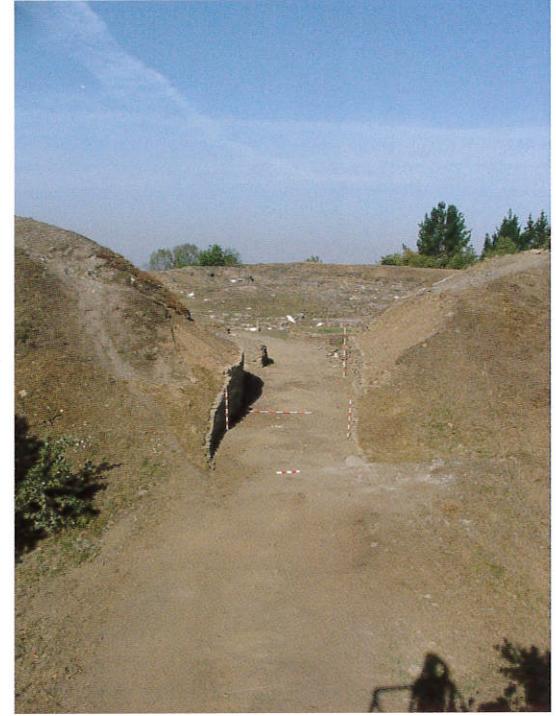
Vista final do corredor de entrada

Na área de entrada aberta na campaña de escavación desaño 2006, foi coidado necesario o acondicionamento do firme do camiño empedrado exhumado co vertido dunha capa de area grosa, co fin de lles posibilitar o paso aos visitantes e evitar a súa rápida deterioración. Este acondicionamento ampliouse á área de entrada interior da croa, estendéndose por toda a zona agora escavada. Foron utilizados aproximadamente 6 m³ de area de cor tendente a amarela, semellante ao substrato do xacemento.
