# CAMPAÑA DE INTERVENCIÓN NO CASTRO DE VILADONGA (2017)

Yolanda Álvarez González / Luís F. López González

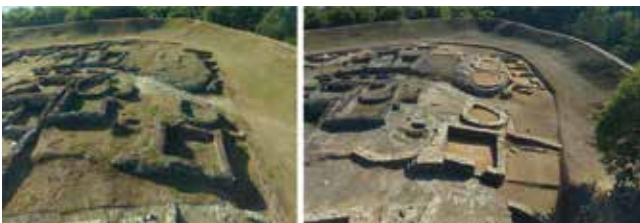
Lám 2. Estado dos restos do Barrio 13B antes e despois da intervención da campaña 2017. Ao fondo a rúa e o sector 15W.

O sector 13B está situado na zona norte do poboado onde a súa localización na zona sombría condiciona unha alta humidade que provoca maior crecemento da vexetación por encima das estruturas, e un deterioro bastante importante nos restos. Para poder determinar o estado de conservación e ver ata que punto estaban esgotados os niveis arqueolóxicos

A intervención no Sector 13B (de case 300 m<sup>2</sup>) correspóndese máis ben a unha limpeza e reescavación dos restos que a unha escavación propiamente dita xa que durante o desenvolvemento dos traballos, púidose comprobar que os niveis arqueolóxicos estaban practicamente esgotados na súa maioría (agás as zonas escavadas *ex novo* cara ao oeste). Interveuse nas estancias ou espazos 77A, 77B e 77D; 78A, 78B, 78E, 78C, 78D e 79D. En boa parte dos sectores que se abordaron nesta campaña, comprobouse unha sobreescavación dos niveis de ocupación e cimentación que deixaron moitas das estruturas murarias colgadas, circunstancia que incrementou o deterioro a medida que transcorreu o tempo.

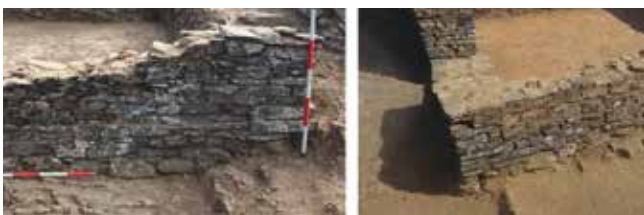
Das estruturas intervidas, a vivenda mellor conservada é a 78A que ten paramentos de bastante altura, mantíña tamén a porta de acceso, unha drenaxe no muro norte e unhas características construtivas moi interesantes. Esta estrutura semella que tivo maior desenvolvemento en altura xa que conserva no muro oeste un alicerce de máis anchura para poder elevar o muro e aguantar unha altura moito maior. O muro norte ten polo exterior, ao leste (na zona máis alta), unha estrutura que é un acceso cara a unha cota superior xa que conserva dous chanzos dunha escaleira que pode chegar a un segundo nivel superior do interior da dependencia. Deste xeito a construción contaría con dous accesos, un principal cara ao interior ao oeste do muro norte, e outro na parte máis alta da zona exterior no que a partir das escadas accederíase a un segundo nivel da vivenda.

Lám 4. Barrio 13. Estrutura 78A antes e despois da súa intervención

Os espazos 77A e 78A tiñan sido obxecto de restauracións parciais que non respectaron os tipos de paramentos nin a morfoloxía das estruturas polo que tiveron que ser retiradas. Unha vez limpos os muros orixinais foron restaurados seguindo novos criterios máis adecuados.

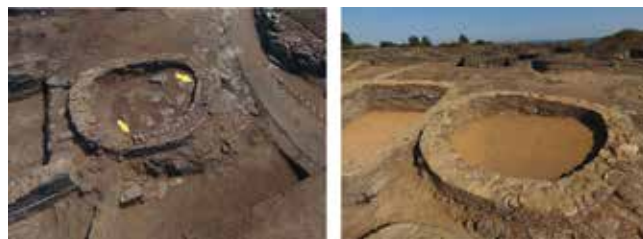
Lam 5. Dependencia ou espazo 77 antes e despois da intervención. As frechas indican o tramo do muro que foi restaurado en actuacións antigas en seco e cun paramento diferente ao orixinal.

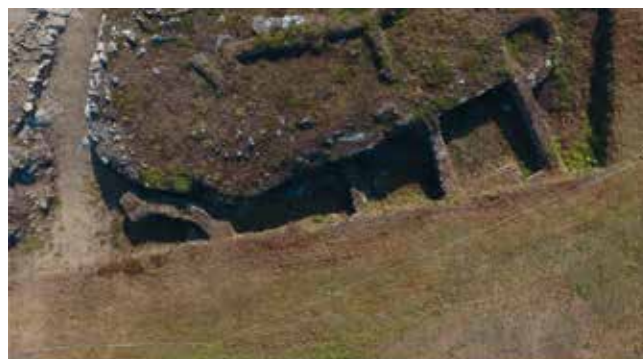
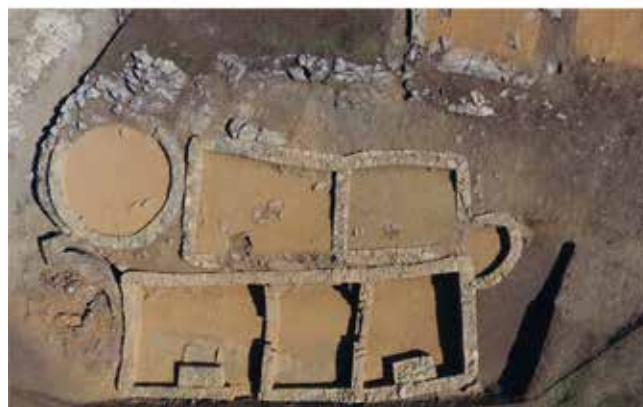
Lám 8. Barrio 15 oeste. Vivenda 90-92 antes e despois da intervención.

A escavación permitiu confirmar que os traballos antigos de restauración realizados nos muros divisorios non tiveron en consideración nin o paramento nin a anchura das estruturas orixinais, polo que os traballos de restauración que realizamos posteriormente nesta vivenda necesitaron retirar os paramentos engadidos e volvelos a repoñer xa que desvirtuaban totalmente as características da estrutura.

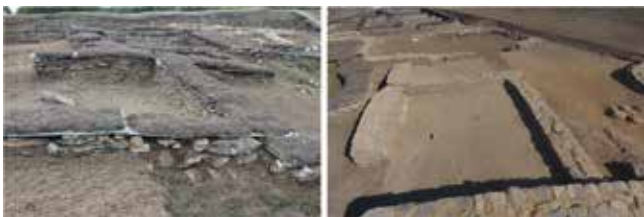
No sector 15 sur, os espazos 39A e 40A-40B foron obxecto dunha restauración moi limitada durante a campaña 2013 xa que colocaron sobre os muros sen restaurar as lousas e o tepes superior. Neste ano levantáronse as lousas para acometer unha restauración máis intensa xa que as estruturas se atopaban en moi mal estado de conservación.

Lám 10. Barrio 15 sur. Estructuras 40 e 39 antes e despois da intervención arqueolóxica.
