CAMPAÑA DE ESCAVACIÓN E RESTAURACIÓN NO CASTRO DE VILADONGA DO ANO 2018

Miguel Ángel López Marcos,

A intervención realizada no castro de Viladonga no ano 2018¹ ten como principal obxectivo a conservación dos restos do xacemento que é BIC dende o ano 2009.

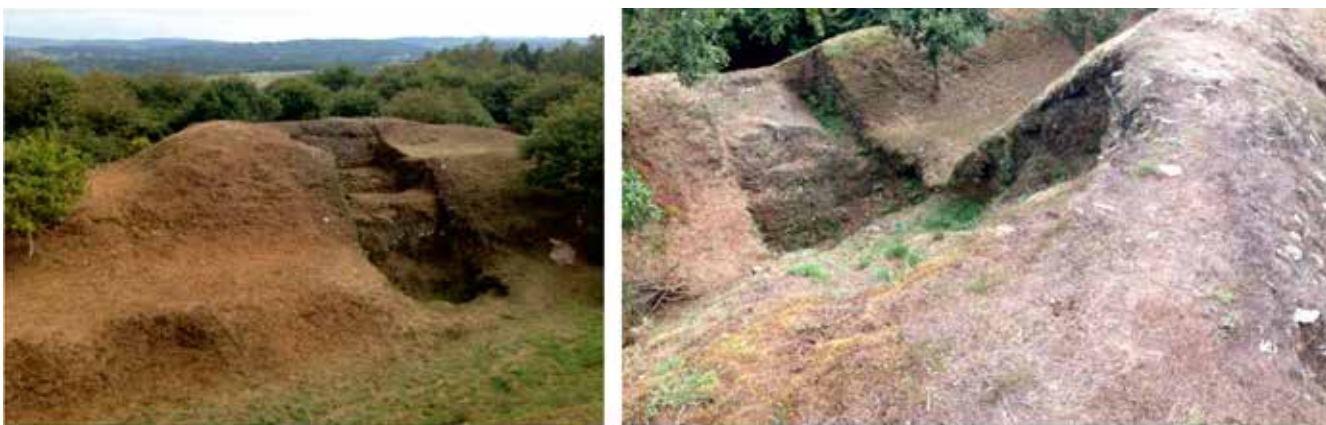
Despois desta primeira intervención realizáronse neste sector rozas para o seu mantemento pero o paso do tempo e as deposicións de terras cara á sondaxe provocaron o mal estado xeral dos restos exhumados no ano 1989. Por este motivo nesta campaña planeouse limpar, reconstruír o parapeto e volver reperfilas os cortes para mellorar o estado de conservación de todo o sector exterior.

Fig. 2. Sector exterior. Fase de roza e limpeza dos restos da zona exterior.

Despois da roza comezou o acondicionamento dos perfís para eliminar o problema da deposición de terra. O perfil fíxose cunha lixeira inclinación cara ó interior o que permite unha mellor conservación, xa que desta forma as deposicións de terra son menores. Así mesmo, retiráronse os sedimentos e recheos caídos nos fosos, produto do paso do tempo. Unha vez definidas as estruturas procedeuse á documentación e ó rexistro arqueolóxico dos elementos conservados e dos perfís. No que respecta ós materiais, apenas se documentaron algunhas cerámicas de xeito puntual e pouco significativas.

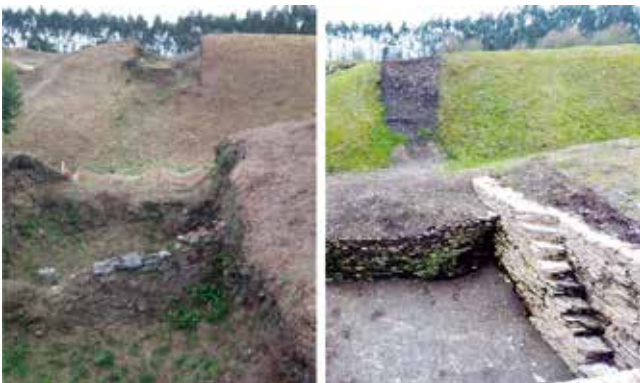
Fig. 3. Vista do primeiro e segundo parapetos antes e despois da intervención.

Na primeira muralla ou defensa (S1) repúxose o terreo, de xeito que o aspecto do parapeto é agora similar ó orixinal. A zona escavada ó pé da cara interior da muralla, despois da súa limpeza, cubriuse tamén con deposición de terra para evitar o aspecto de zona sobre-escavada que tiña ata agora e mellorar a comprensión dos visitantes. Constatouse a práctica desaparición dun pequeno muro tardío de apenas unha ou dúas fiadas que atravesaba en sentido NO-SL os perfís O e S do sector S1.

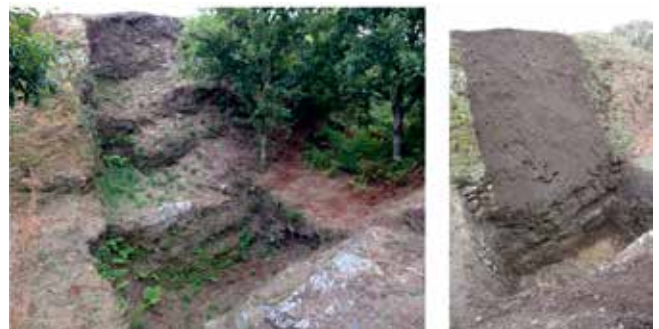
Polo lado leste, o muro do segundo parapeto cae cara ó segundo foso varios metros, facendo un profundo corte en forma de "U". A cara interior deste parapeto leste constrúese a favor de fachada de xeito moi coidadoso, a base de sucesivos chanzos que se ven no tramo acondicionado de case 9 metros.

Fig. 4. Sector 3. Segundo parapeto e segundo foso antes e despois da intervención.

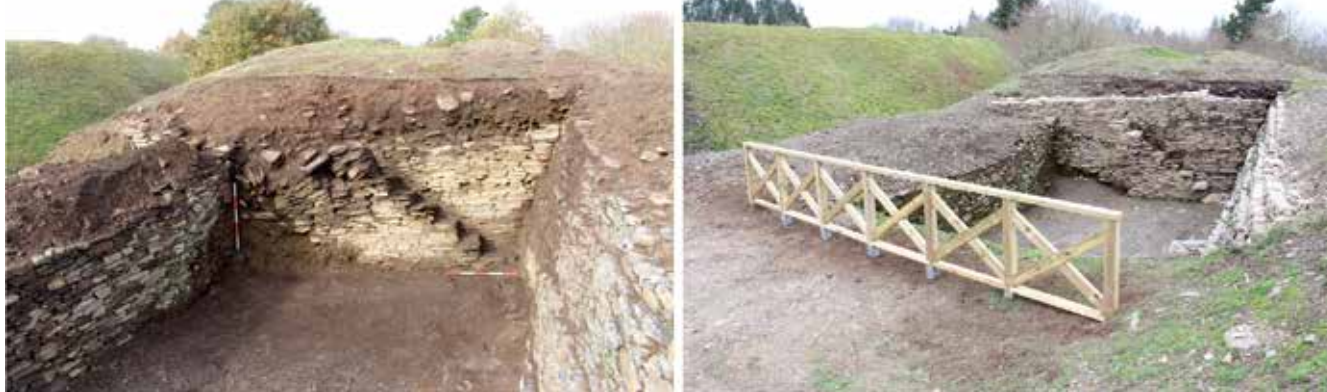
Fig. 5. Detalle do achado das escaleiras de subida á segunda muralla antes e despois da restauración.

o parapeto que sustenta o corpo de garda na súa cara oeste. Así pois, a reforma contempla a construción do parapeto sobre a torre caída e outro muro de contención en sentido perpendicular que se apoia na muralla e no parapeto, e que está armado por unha escaleira que facilita o acceso á parte superior do torreón. A estrutura da escaleira componse dun relanzo e seis chanzos, que deixan paso a outros tres, esta vez compensados para virar cara ó propio torreón.

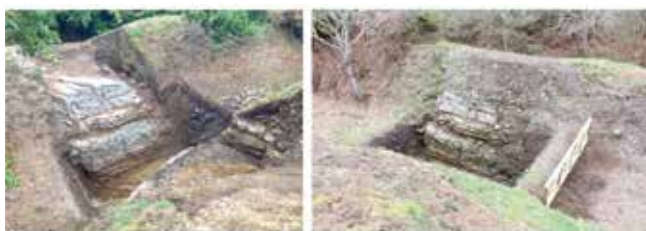
Fig. 6. Terceiro parapeto e segundo foso despois da limpeza e da restauración

Por último, despois do segundo foso do castro escavado na rocha (S3), atopamos o terceiro parapeto construído por encima dos afloramentos da parede do foso. Ten menor altura que o segundo parapeto. Neste caso repúxose o terceiro parapeto que fora escavado

e tamén se realizou a limpeza do foso e o reperfilado do sector escavado para documentar despois as estruturas arqueolóxicas nunha área de 6 x 2 metros.

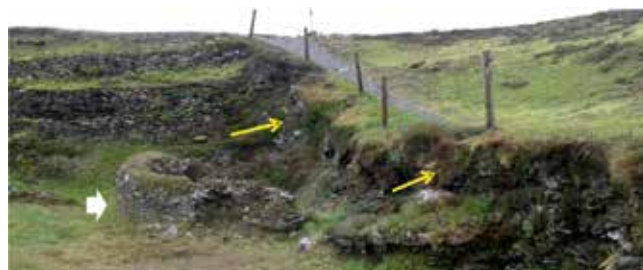
A posibilidade de recuperar o muro para o perfil neste sector norte pretendía mellorar todo este corte do terreo de gran potencia. É sabido que os perfís en chafrán melloran a súa conservación ó favorecer a consistencia dun bordo máis compacto co existente nun ángulo recto tradicional. Esta conservación é ideal en terreos de recheo terroso creados con depósitos graduais e paulatinos que se fan compactos co tempo e presentan unha estratigrafía uniforme con escaso material construtivo, á marxe dalgunha cerámica ou tégula ocasional. É diferente por completo a deposición dun estrato composto e ocasionado por un derrube abrupto ou formado por material construtivo acumulado tras un derrube que deixa grandes ocos entre os seus compoñentes.

Fig. 10. As frechas indican a suposta vivenda por recuperar (que en realidade era o alxibe) e o mal estado que presentaba o perfil no sector leste do E14.

Neste caso, tras varios derrubos sucesivos do perfil, xa se asumiu que era necesario trasladar o perfilado á liña de muralla para que servise esta de "muro de contención" do propio recheo existente no paseo de rolda.

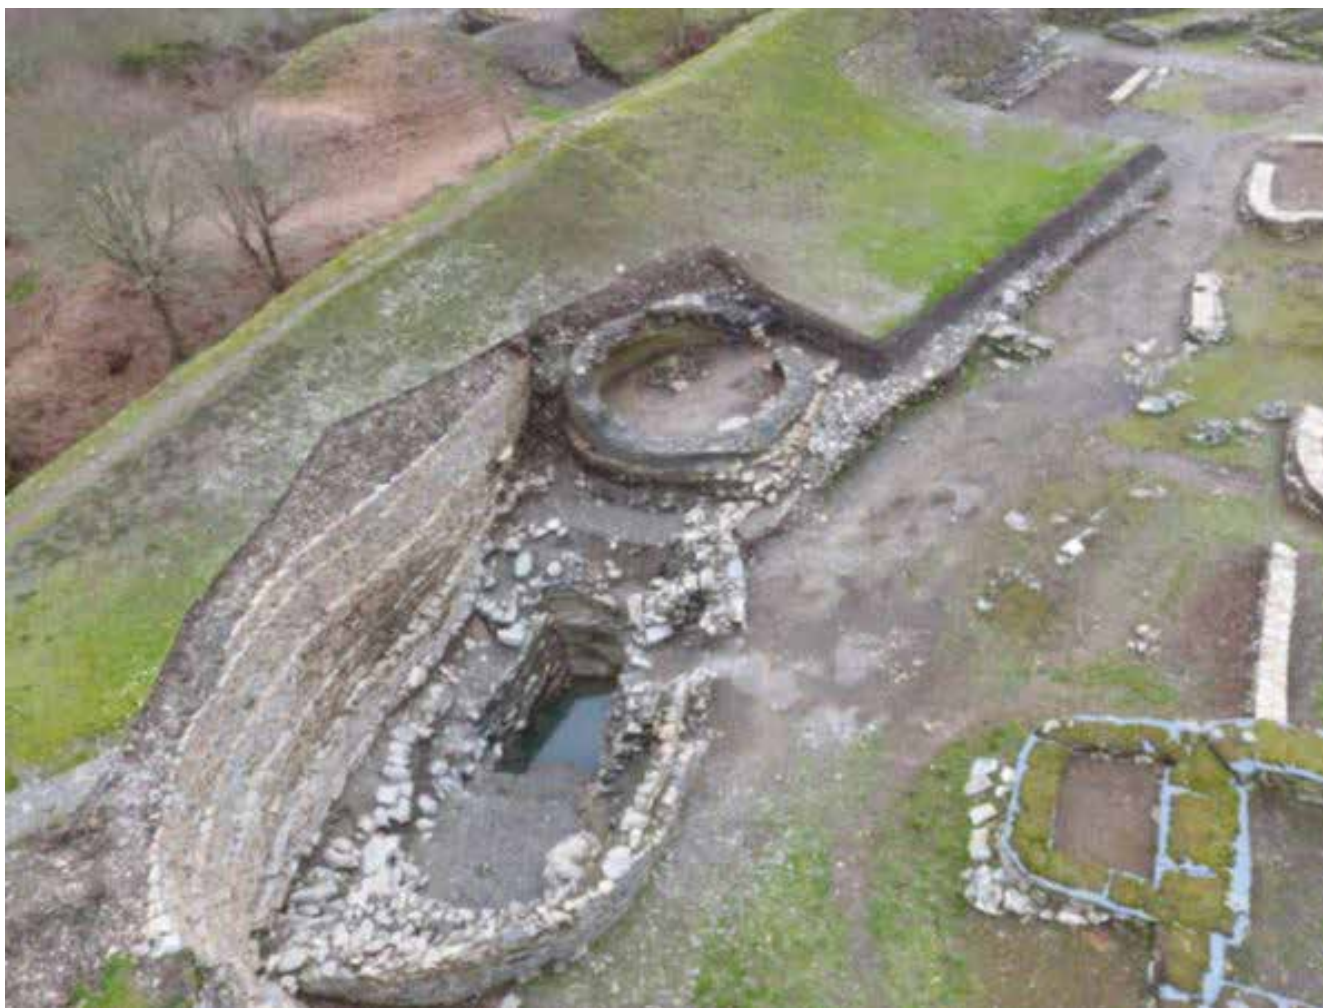
Fig. 12. Vista xeral do alxibe e da estancia E100 ó remate da intervención

Igualmente convén sinalar as dificultades de interpretación ocasionadas polo desmonte de muros e cimentos que se realizaron en anteriores intervencións. O gran seixo de cimentación localizado e desprazado no interior do alxibe escavado nos 80 arrastraría con toda probabilidade, no seu movemento, todo o pano do muro de contención do depósito. Ó perderse a súa disposición arquitectónica, foron extraídos estes cachotes deixando o propio seixo descontextualizado e o propio muro descalzo, conservando unicamente o paramento exterior, ademais dun oco de falso paso que non debuxa entrada ningunha ó recinto pero axuda a crear maior confusión na lectura do conxunto. Sobre os dous metros de depósito escavado na rocha desenvólvense catro metros de muralla, construídos sobre o lateral leste do depósito.

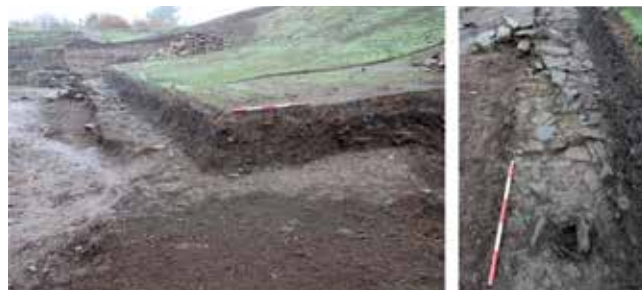
O empedrado recuperado discorre cara á entrada en paralelo á muralla, superando os 15 m, e sinalando con claridade a existencia, aínda que hoxe perdida, dun nivel de pavimentación na zona que probablemente se estendese por outras zonas do xacemento. O empedrado está formado por cascallo e laxa de pequeno tamaño ou calquera tipo de material construtivo que fose susceptible de ser utilizado para a súa manufactura. O chan é descoidado e non busca o recheo total de espazos nin a cota nivelada de cada laxa en relación a outra, se non que busca a funcionalidade. Fíncanse na terra tanto pedras como restos de tégulas, aínda que se exclúan nalgúns casos como compoñente habitual dos empedrados. Precisamente a existencia das tégulas entre os compoñentes do chan, poñía en dúbida unha vez máis a identificación como tal, e asociábase a un simple nivel de derrube, polo que houbo que esperar a que avanzase a escavación cara á sur para certificar o recoñecemento do pavimento como tal, xa que a 2,40 m da zona apareceu o vestixio dun muro asociado a unha vivenda tamén sobreescavada da que quedaban algúns elementos da cimentación.

É preciso sinalar que o propio muro, unha vez amortizado e derruído, foi reaproveitado como parte do empedrado, o que confirma a idea de que se trata dunha obra pouco coidada. Ademais do muro, que xa non se podía identificar con derrubes aleatorios de laxes e tégulas, apareceu un elemento definitivo que ía avalar o recoñecemento de que a estrutura era un empedrado. Este elemento é o caxeamento cuadrangular con lousas para acuñar un pé dereito de madeira, hoxe perdido, que seguramente estaría asociado á vivenda existente ó sur da E100.

Fig. 15. Zona do perfil leste onde se rexistrou un gran empedrado que continúa cara á zona da porta. Á dereita o empedrado e os restos dun muro amortizados incluído un burato de poste.
