# CAMPAÑA DE ESCAVACIÓN, LIMPEZA E CONSOLIDACIÓN NO ANTECASTRO OESTE DO CASTRO DE VILADONGA (2024): UNHA ESTELA CON CAZOLETAS, UNHA MOEDA DE INFLUENCIA GREGA E MOITOS CRAVOS

Álvaro Pérez Rozas

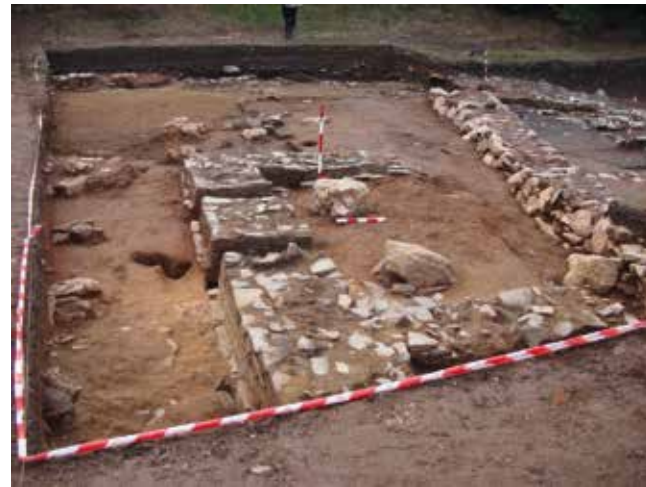
Fig. 4. Primeiro plano do *horreum*. Imaxe: Arquivo documental do Museo do Castro de Viladonga.

Como se pode apreciar na imaxe anterior (fig.4), soamente se puido conservar unha parte importante dun deses *horrea*. Algúns restos das madeiras e unha importante cantidade de pallabarro conserváronse en forma dunha masa avermellada e moi compacta nesta zona.

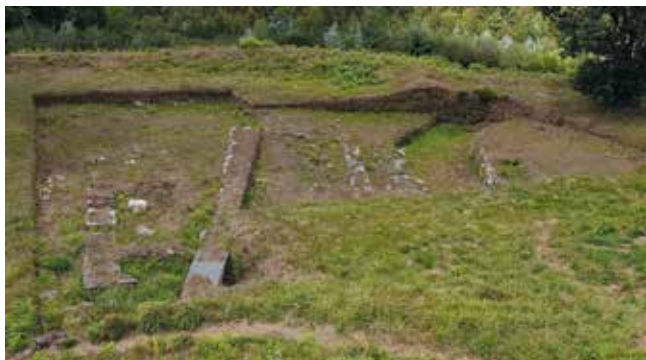
Fig. 5. Vista xeral do antecastro antes da intervención.

Unha parte moi importante desta campaña no castro de Viladonga foron os traballos de limpeza e control de herbas, centrados na zona de actuación, o antecastro oeste. Para estes traballos contamos coa colaboración dun campo de voluntariado composto por 18 rapaces e rapazas, descendentes de emigrantes galegos, e catro monitores da empresa Ribeirán, responsables do desenvolvemento do campo de voluntariado.

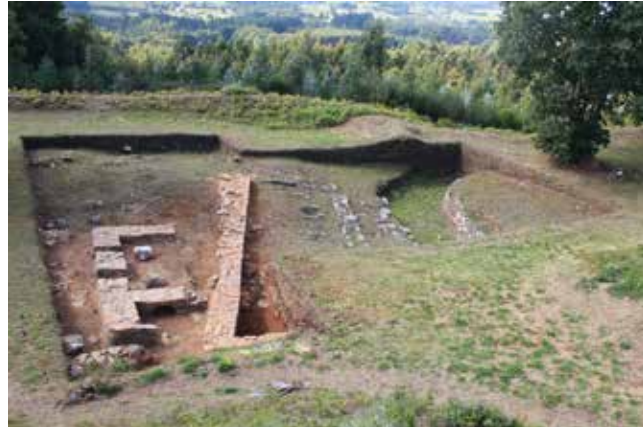
Fig. 6. Vista xeral do antecastro despois da intervención.

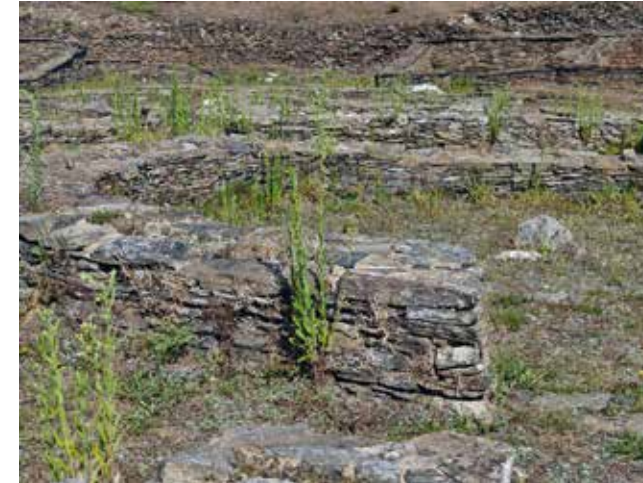
Fig. 7. Imaxe previa á actuación que mostraba o estado de invasión das estruturas do castro por parte da especie *Conyza canadensis*.

Algo que cómpre ter moi en conta ao respecto do crecemento e expansión desta herba invasora é que se aproveita dos solos renovados, polo que é fácil que colonice de forma rápida as zonas escavadas recentemente.

O traballo de corta destas herbas foi realizado á man, con tesoiras de punta fina, tendo coidado de non afectar ás estruturas do castro no caso de que as plantas medrasen enraizadas nos seus muros. Para desenvolver este traballo foi moi importante o labor realizado polo conxunto do campamento de voluntariado, deixando a croa do castro libre da proliferación desta planta, mesmo nas zonas de difícil acceso.

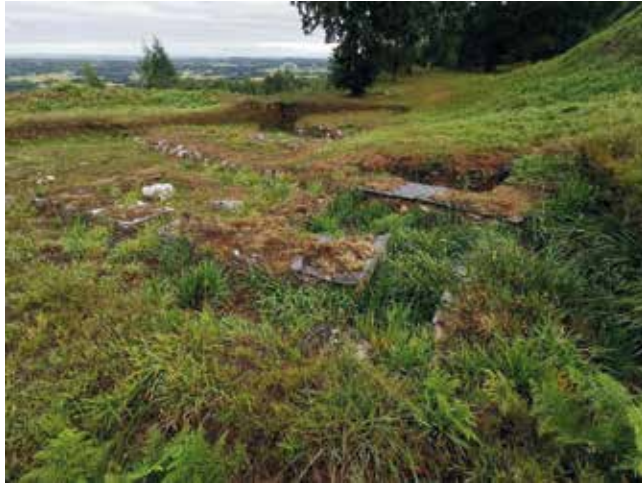
Fig. 9. Estado en que se atopaban as estruturas do antecastro antes da intervención.

Os traballos de consolidación iniciáronse coa limpeza de herbas e perfilado das estruturas 1 e 2, xa escavadas en anteriores intervencións. Unha vez rematada a limpeza, procedeuse á retirada das lousas de corte industrial e da tea asfáltica que se usaron, no seu momento, para protexer as partes orixinais do *horreum* (estrutura 2) e a parte do muro do edificio (estrutura 1) que corta o celeiro prerromano.

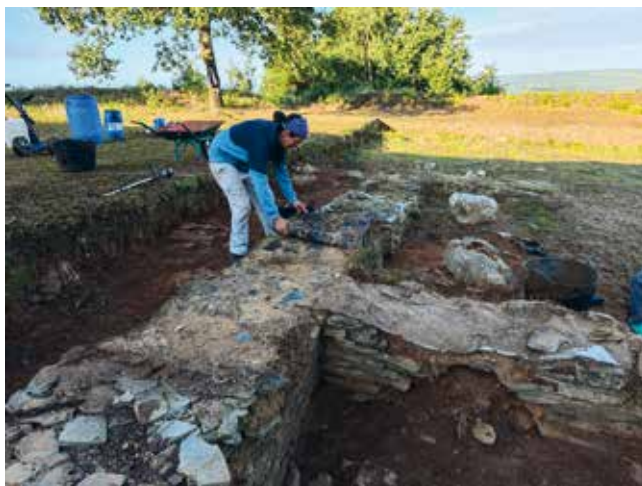
Fig. 10. Proceso de retirada da capa de tea asfáltica e detalle das landras recollidas polos roedores nos muros da estrutura 2 (*horreum*).

En canto aos traballos de consolidación, despois de case vinte anos desde a última intervención, os danos na estrutura do *horreum* eran incluso maiores dos estimados. Tanto as lousas de protección como a tela asfáltica, que nun primeiro momento puideron facer o seu labor de protección, co paso do tempo convertéronse nun factor máis para engadir inestabilidade e provocar certo perigo de colapso dos muros. No caso da tea asfáltica, o problema puido ser aínda máis grave, pois quedou demostrado que acelerou o proceso de meteorización dunha lousa xa de por si feble.

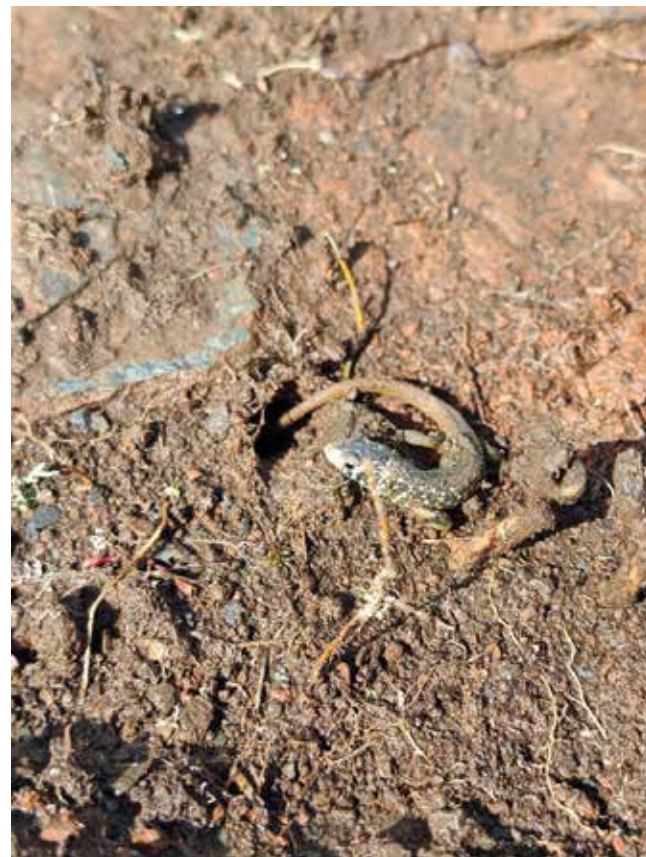
Fig. 11. Exemplar de *Lacerta* saíndo do seu acubillo no interior dun dos muros.

Parte dos danos con que nos fomos atopando, a maiores dos que se apreciaban exteriormente, tiveron que ver coa creación de buratos, guaridas e acubillos por parte de pequenos roedores (*Apodemus sylvaticus*) e lagartos (*Lacerta schreiberi*). Nalgúns casos estes ocos acadaban grandes dimensións e profundidade, comprometendo a integridade das estruturas. Para solucionar estes problemas, o equipo de restauración, dirixido pola restauradora Iria López Baltar, chegou á conclusión de que a única solución era recorrer ao recheo das galerías, para o que se utilizou a propia terra que se ía sacando da escavación, tras un proceso de cribado e selección de tonalidades.

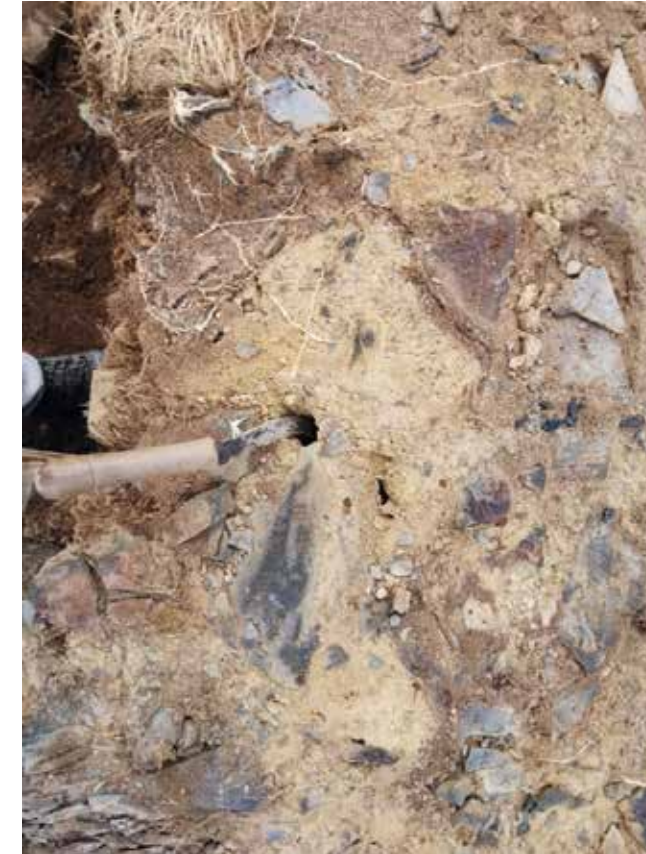
Fig. 12. Estado de meteorización da lousa dos muros e mostra da profundidade que acadaban os acubillos de animais.

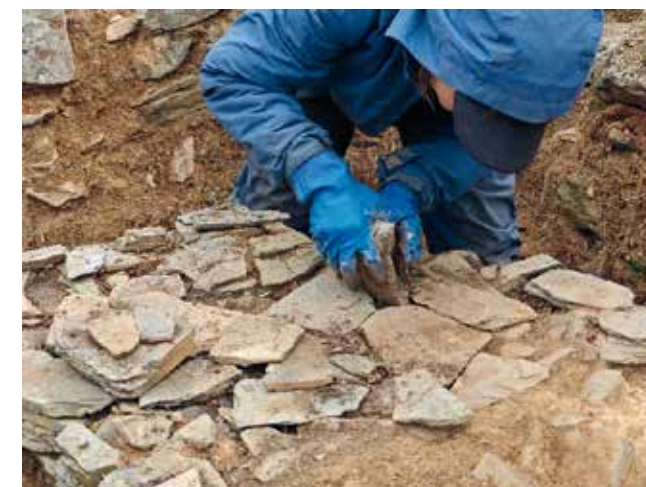
Fig. 13. Proceso de recheo dos ocos e galerías creados por animais no interior dos muros do *horreum*.

A pesar dos problemas sinalados, en todo momento se segue un criterio de mínima intervención, respectando a forma, dimensións e materiais dos muros orixinais<sup>5</sup>.

Unha vez afrontados os problemas, que comprometían a propia estabilidade con traballos de recheo e xuntado, continúaase coa fase de protección co crecemento dos muros ata dúas fiadas de pedra<sup>6</sup> de lousa. Para xuntar estas pedras, utilizouse un morteiro hidrófugo a base de cal, area e terra, cun grao de elasticidade apropiado para evitar danos en caso de ter que ser retirado e, ao mesmo tempo, a suficiente firmeza como para protexer a estrutura pétreo orixinal de posibles agresións ou danos. Co fin de acadar unha cor para o morteiro similar á orixinal, realizáronse varias probas de cor.

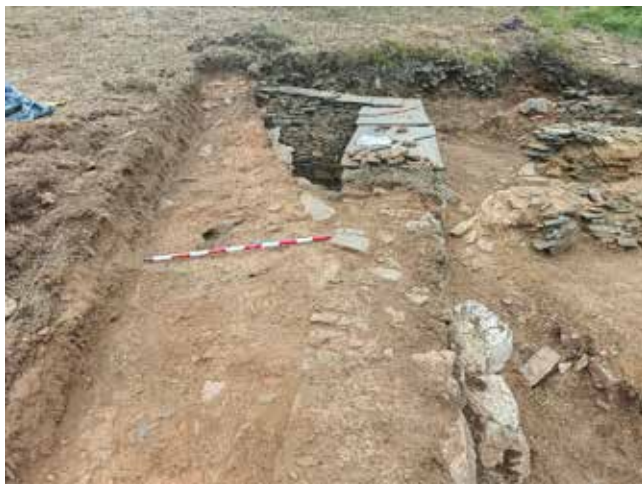
Fig. 15. Avance da escavación durante o proceso de retirada da capa vexetal no interior da estrutura 1 (UE1000).

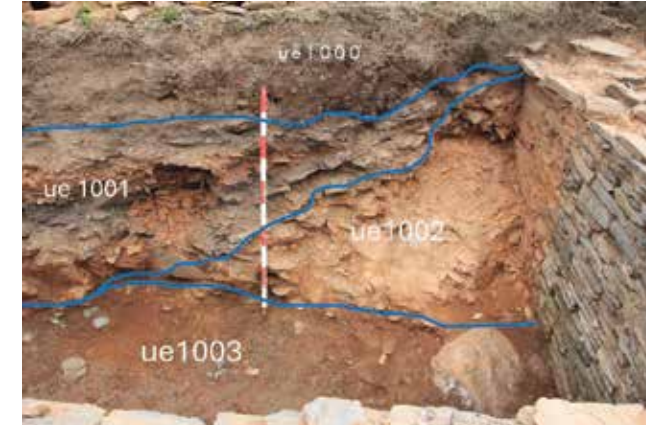
Fig. 16. Imaxe final do perfil coas unidades estratigráficas identificadas.

4.<sup>a</sup> fase: o entullo derruído compáctase baixo a presión da capa vexetal (UE1000), que co paso do tempo vai desenvolvéndose sobre os restos das derrubas desta estrutura.

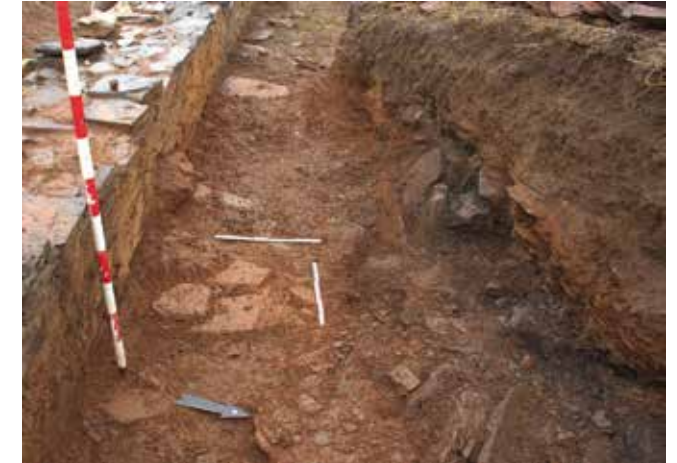
Fig. 17. Vista do chan do edificio baixoimperial coas lousas de teitado e do muro suroeste incrustadas.

Os resultados da escavación permitíronnos coñecer a metodoloxía de construción deste edificio, do que destacamos o teitado, realizado completamente con madeira e lousa. As lousas, algunha de bo tamaño e grosor, estaban, en moitos casos, fixadas na madeira por medio de cravos de ferro. Noutros casos, a lonxitude da barra de metal indicaría que, en vez de cravadas, estarían amarradas abrazando unha vigueta de madeira. A pesar da escasa entidade da superficie escavada, podemos supoñer que estas lousas con cravos formarían parte do beiril ou primeira fiada de lousas do teito.

Deste xeito, o resto das lousas irían simplemente suxeitas polo seu propio peso, apoiadas sobre as lousas cravadas nos cangos de madeira, de xeito similar ao que aínda hoxe se usa no teitado tradicional con lousa.

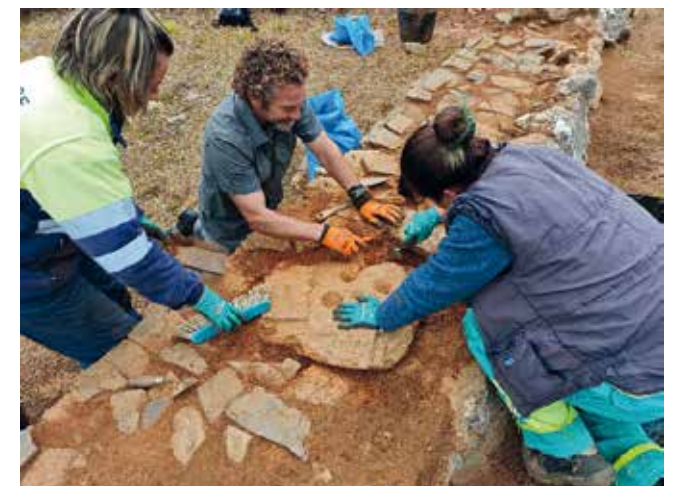
Fig. 22. Momento en que se descobre a estela no interior do muro do edificio baixoimperial.

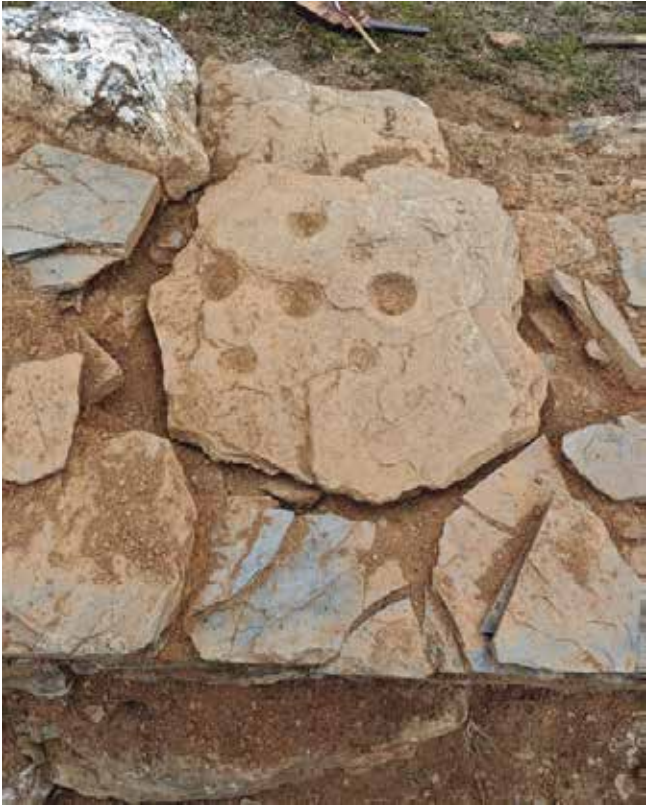
Fig. 23. Estela funeraria con cazoletas usada como material de construción no muro longo da estrutura 1.

A estela, feita en lousa local, presenta unhas dimensións considerables, acadando os 60x55 cm e un espesor máximo de 55 mm. Nunha das súas caras presenta 8 cazoletas, 7 delas de gran tamaño. A maior acada os 67 mm de diámetro e 23 mm de profundidade. Na outra cara tamén se gravaron 3 cazoletas de 36 e 33 e 23 mm de diámetro<sup>7</sup> (táboa 1).

O achado dun novo exemplar de estela con cazoletas entre os materiais de construción usados para levantar a estrutura 1 destaca entre os achados máis relevantes. Este tipo de pedras con cazoletas, habituais en contextos funerarios desde finais do Neolítico, aparecen na Idade de Ferro asociados a tumbas de incineración domésticas, posiblemente de individuos infantís ou neonatos (Pérez, 2024). Coa chegada e implantación da cultura romana, estes rituais foron prohibidos e, posiblemente, ata certo punto esquecidos, o que facilitaría que pedras como a atopada nesta intervención acabasen sendo usadas para construír novos edificios baixoimperiais, como é o caso do edificio onde se localizou esta gran estela.

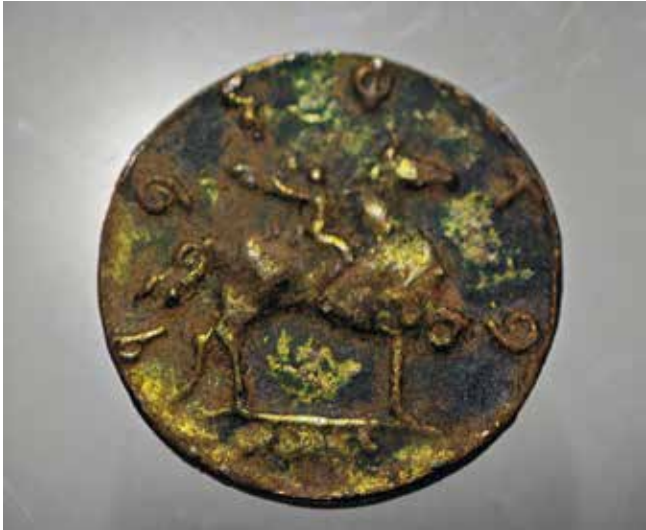
Unha mención especial merece o achado dunha moeda con caracteres gregos durante os traballos de limpeza e consolidación da estrutura do *horreum*. Nunha das súas caras podemos ver unha representación ecuestre: un xinete, espido con clámide ao vento (ou quizais un xinete alado?), parece portar un obxecto na man dereita mentres que se agarra á crina do cabalo coa esquerda. O cabalo detense sobre as patas dianteira esquerda e traseira dereita. A dianteira dereita represéntase totalmente recollida, mentres a traseira esquerda fai un leve movemento, distanciándose uns centímetros da liña do exergo, que representa o chan. Malia representarse en parada, todo o conxunto parece transmitir un lixeiro desprazamento, xusto antes do momento de deterse o cabalo, o que apoia o seu realismo. Baixo a liña do exergo aparece representada unha lúa minguante. As letras do alfabeto grego que aparecen arrodeando o campo en minúscula e de esquerda a dereita son as seguintes<sup>8</sup>:

ρ σ ξ φ τ σ

Fig. 24. Moeda con letras en grego. Imitación indíxena de moeda grega.

8 Nun primeiro momento interpretamos a letra xi (ξ) como unha épsilon (ε), pero as imaxes baixo microscopio permitíronnos apreciar mellor a forma e algunhas corrosións no metal que nos levan a pensar que se trata da décimo cuarta letra do alfabeto grego (Ξ ξ).

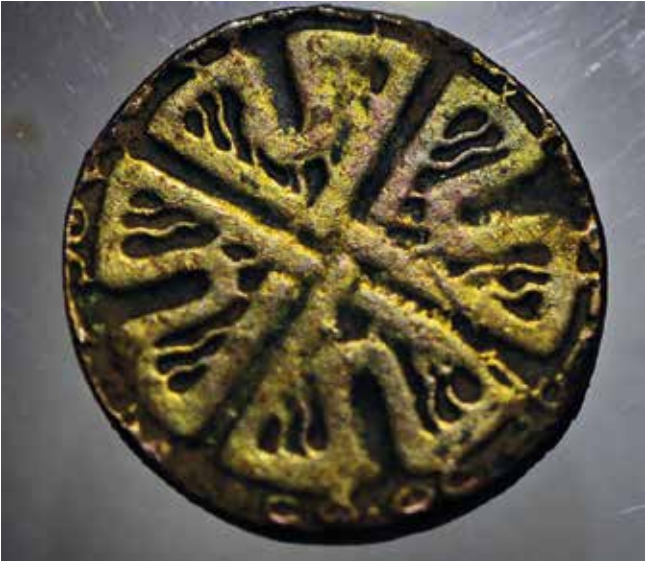
Fig. 25. Anverso da moeda coa imaxe do nó infinito e posibles símbolos ou caracteres (parte inferior da imaxe).

A outra cara da moeda está totalmente ocupada pola representación dun nó infinito, onde destaca a diferenza de grosor entre as liñas, máis grosas, que lle dan forma a esta figura xeométrica e as finas liñas serpeantes usadas como recheo interior. En todo o perímetro desta cara da moeda as liñas parecen “saír” cara ao bordo dunha forma aleatoria, excepto na parte inferior, onde incluso semellan conformar, de novo, ata catro posibles caracteres, aínda que demasiado difusos como para acadar unha identificación clara.

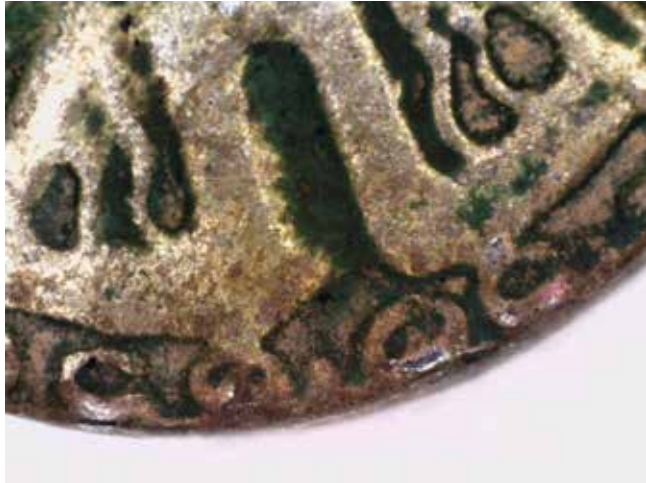
Fig. 26. Detalle da parte inferior da moeda, onde podemos apreciar catro posibles símbolos ou caracteres.

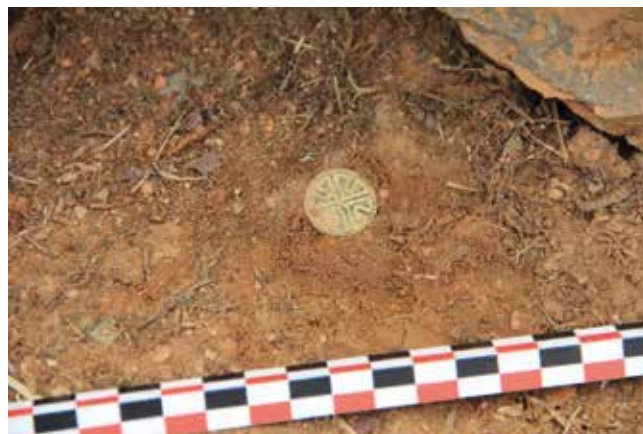
Fig. 28. Imaxe obtida no primeiro momento no que se observa a moeda, previo ao seu levantamento.

destas fibras, identificadas como procedentes de animais, probablemente de la<sup>11</sup>(figs. 28 e 29), puidemos observar outros detalles como as marcas de rozamento polo uso ou as ocasionadas pola súa fabricación e baño de ouro. A pesar de que a moeda se atopa nun estado de conservación excepcional, este estudo pormenorizado permitiui tamén ver con detalle pequenas faltas de material, como o descascado sobre a letra rho (ρ) ou a ausencia do pé do xinete.

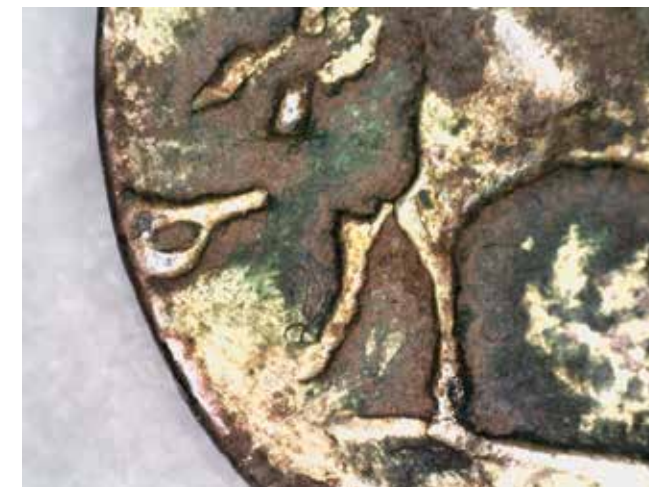
Fig. 29. Detalle dalgúns restos de fibras localizados na moeda (a carón da pata traseira do cabalo).

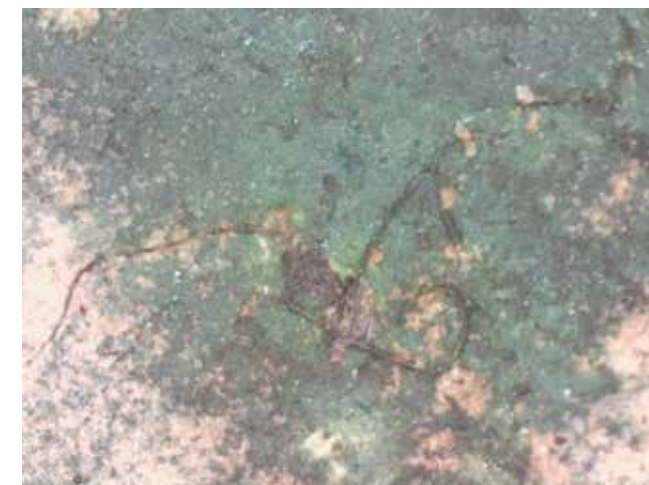
Fig. 30. Imaxe ampliada (200x) das fibras.

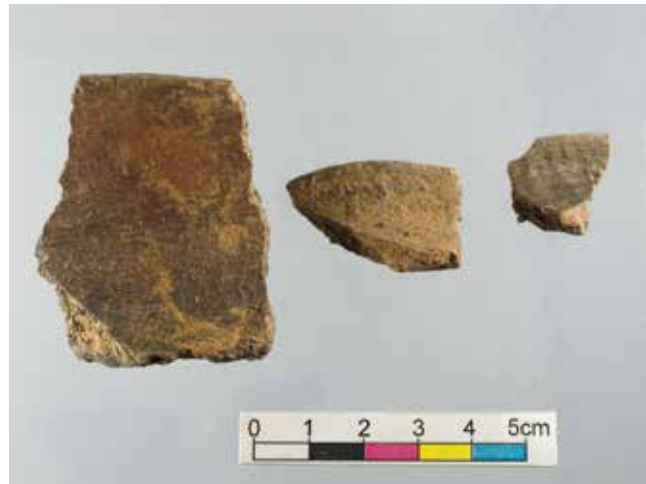
Fig. 32. Fragmentos de bordos de cerámica indíxena.

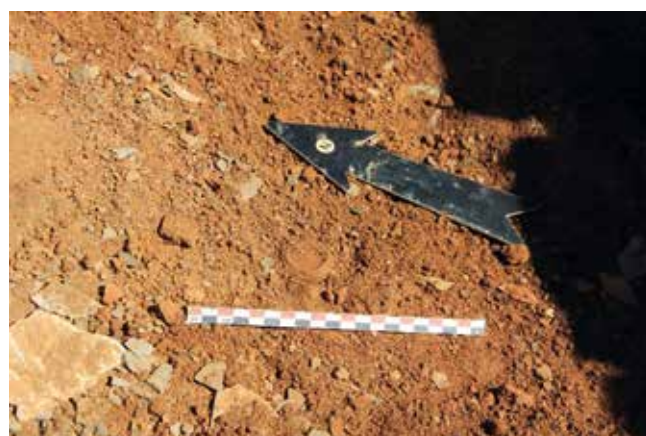
Fig. 33. Pé de vaso de CCR no momento do seu achado no interior da estrutura 1.

No caso da zona suxeito de escavación, a estrutura 1, os materiais recuperados obedecen a un contexto de derruba do teito da vivenda sobre o nivel de chan de arxila. Polos materiais recuperados en anteriores escavacións, esta edificación foi encadrada en época baixoimperial, polo que os escasos e pequenos restos de cerámica indíxena documentados é posible que chegaran mesturados coa arxila usada para a fabricación do chan ou mesmo que o remexido producido pola derruba do teito chegase a mesturalos con materiais máis modernos, como o pé de vaso de cerámica común romana (CCR) ou as fichas de xogo de lousa.

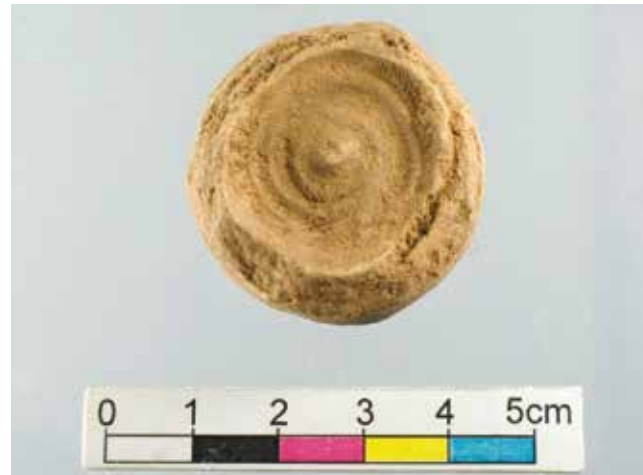
Fig. 34. Fragmento de pé de vaso de CCR recuperado no nivel de uso da estrutura 1.

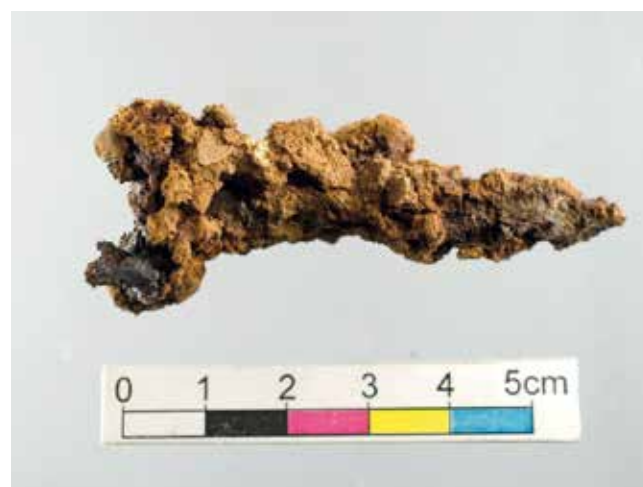
Fig. 35. Fragmento de cravo de ferro usado para o teitado da estrutura 1.

En contraposición ao que adoita suceder nunha escavación arqueolóxica, onde o material cerámico adoita acadar a porcentaxe máis ampla de materiais recuperados, neste caso temos que destacar a considerable cantidade de metais recollidos, concretamente cravos de teitado.

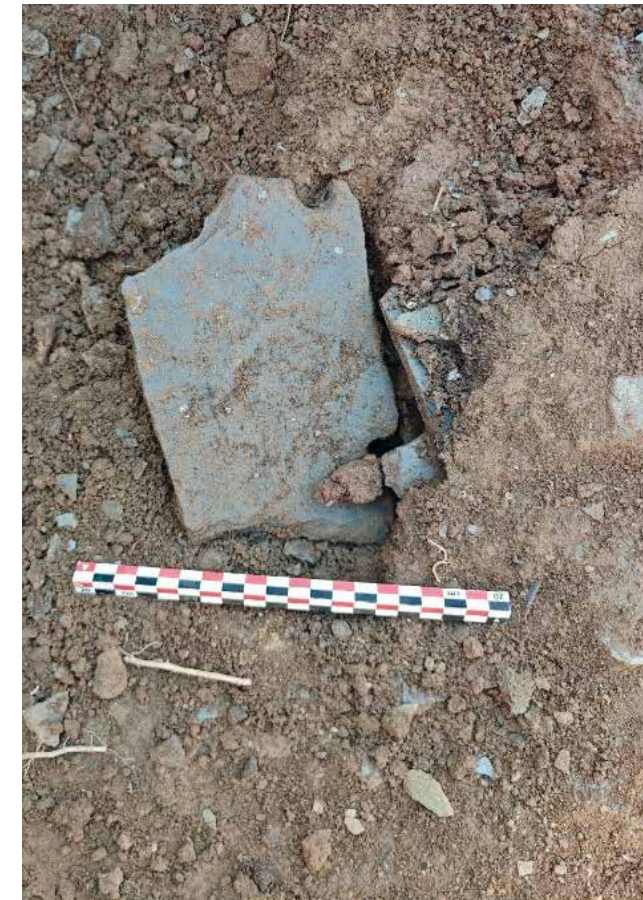
Recolleuse tamén unha boa mostra de líticos, principalmente materiais de construción, que consideramos relevantes para caracterizar o tipo de edificacións que existían no castro en cada momento de ocupación. Neste punto, cabe destacar a importante cantidade de lousas de teitar, moitas delas aínda cos cravos de ferro incrustados.

Fig. 36. Lousa de teitado con cravo de ferro.

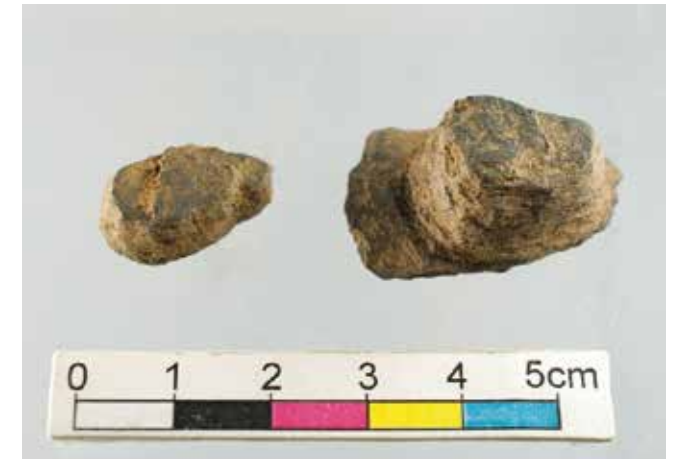
Fig. 37. Fichas de xogo feitas en lousa recuperadas no nivel de piso da estrutura 1.

Outro tipo de líticos recuperados, esta vez destinados ao pasatempo, foron un par de exemplares de fichas de xogo feitas en lousa. Recordemos as numerosas fichas de xogo documentadas neste castro ao longo dos máis de 50 anos de escavacións, ás que hai que engadir un par de exemplares de taboleiros de xogo usados para practicar o xogo denominado *ludus latrunculorum*, literalmente, “o xogo dos ladróns”. Nesta ocasión foron localizadas sobre o chan de uso desta construción baixoimperial.
