ESCAVACIÓN DO SECTOR NORDÉS DO CASTRO DE VILADONGA NO ANO 2019.

Yolanda Álvarez González,

Miguel Ángel López Marcos, Luís Fco. López González

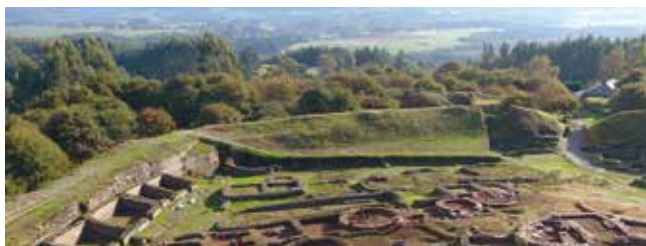
Figura 1. Vista xeral do sector nordés antes das intervencións.

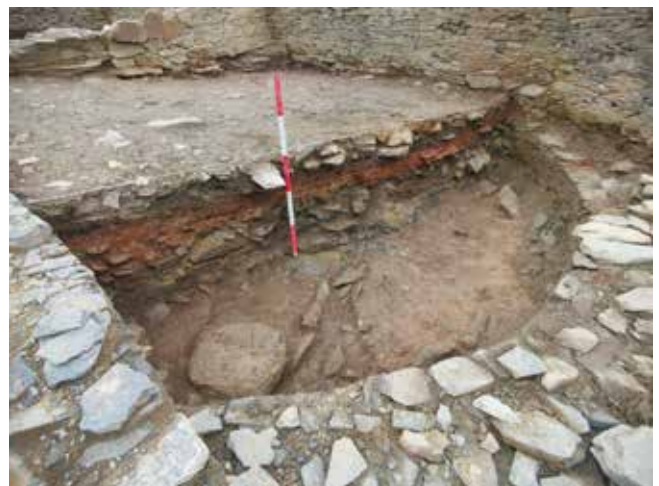
Figura 3. Perfil da zona sur; baixo o pavimento vermello do espazo romano atopamos niveis asociados a unha vivenda circular (E-117) construída sobre restos dunha vivenda vexetal (E-114), tres momentos de ocupación sucesivos, o mesmo que ocorre na zona norte deste sector intervindo.

Os restos desta fase antiga aparecen tamén por baixo do pavimento da casa circular sita ao sur (E-117) asociados a gabias e buratos de poste que se alínea na zona leste. Neste espazo do nivel inferior (E-114) atopamos restos de arxila laranxa dun posible fogar aínda que non se puido confirmar con seguridade por estar alterado pola canle de desaugue da vivenda circular construída posteriormente sobre a vivenda vexetal.

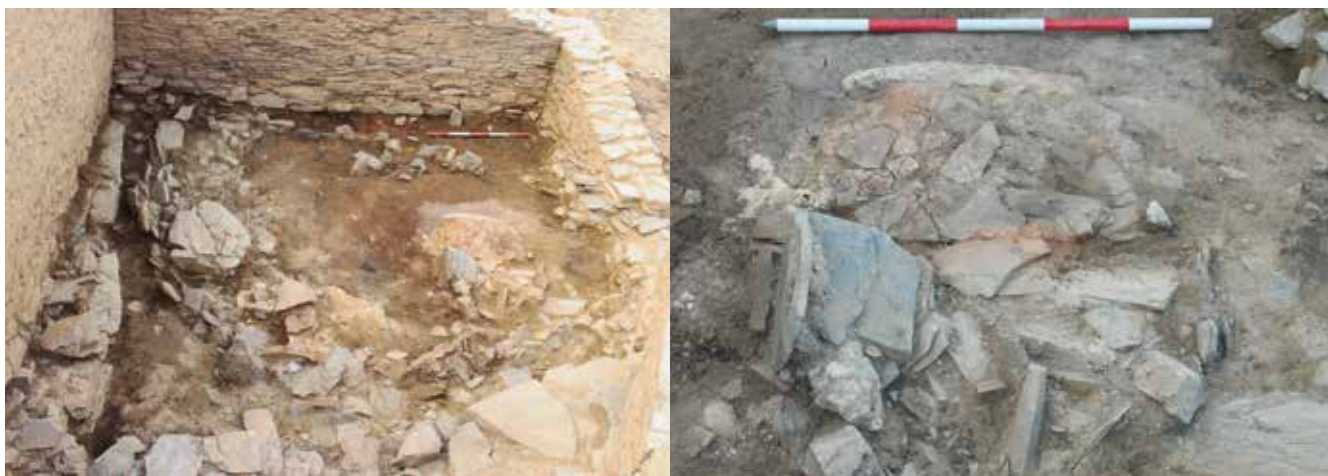
Figura 4. Esquerda: Restos da vivenda vexetal E-113 que conserva os calzos perimetrais que formaban a estrutura. No interior destaca o achado do fogar. Dereita, detalle do fogar composto por unha base de pedra e arxila sobre a que colocaban lousas hoxe moi fragmentadas.

A vivenda desta fase mellor conservada é a E-113. Documentábase unha gran parte do seu perímetro que configura unha planta de morfoloxía ovalada, aínda que un tramo dela queda por baixo dos muros da E-105. Ten unha superficie aproximada de 10-12 m², e atópanse no seu interior varios elementos de carácter doméstico que lle confiren o seu uso coma vivenda. Destaca a existencia dun fogar composto por unha zona de fogo, con restos con abundantes cinzas e pequenos anacos de micro-ósos, e dunha estrutura que forma unha base sobre a que se instala unha gran lousa na que colocarían as brasas e as olas. Noutro extremo da cociña atopamos outra gran lousa a modo de mesa, asentada sobre varias pedras que funciona como zona anexa para diversos usos quizás asociados á preparación da comida.

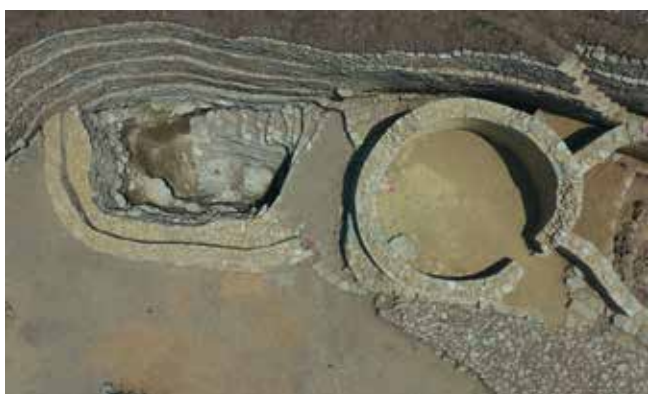
Figura 5. Restos do alxibe e a canle, na traseira da vivenda E-100, despois da restauración.

Unha estrutura a destacar construída nesta primeira fase das vivendas vexetais é o grande alxibe escavado xa parcialmente na campaña do 2018. En relación con este elemento, durante os traballos de escavación atopamos unha canle de pedra que recolle a auga da choiva pola parte leste das vivendas aproveitando esta achega para levala cara ao alxibe. A canle aparece en dous puntos, por baixo da E-100 e da E-105.

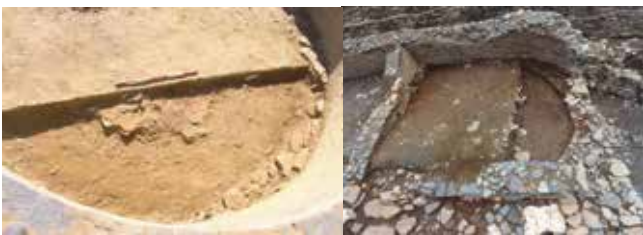
Figura 8. Vivendas da fase 2. Esquerda, restos do pavimento e muro da E-118 baixo a E-100. Dereita, muro circular da vivenda E-117 por riba da vexetal e por baixo da casa romana.

A construción circular (E-117), situada no lado sur do sector escavado, foi levantada en pedra e quedou agochada por baixo da E-107 que pertence á fase romana. No interior da vivenda documentouse parcialmente o pavimento, restos dun fogar circular e outros restos do nivel de uso baixo unha capa de derrubamento. Asociado ao pavimento atopamos unha pequena canle construída para desaugar as augas e a humidade. A canle, que aparece cuberta por pequenas lousas de pedra, cruza a estancia (por baixo do nivel de uso) recolle a auga do exterior (entre a casa e a muralla) e sae cara ao suroeste, cara a nova rúa, a do nivel inferior (fig. 8).

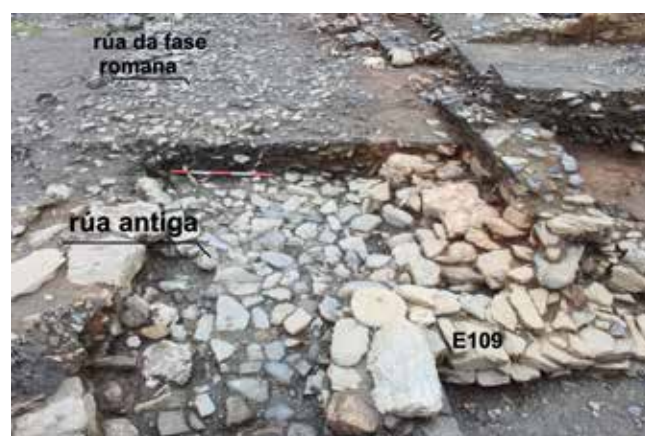
Figura 9. Vista dende o sur da rúa antiga atopada baixo a rúa de época posterior romana.

Nesta segunda fase aparece asociada ás vivendas de pedra os restos dunha rúa primixenia que discorre en dirección norte-sur, desde a zona da porta leste cara ao alxibe. A rúa está delimitada ao oeste por un muro moi amplo que configura unha plataforma cara ao oeste. Este muro conserva varios buratos de poste grandes ao longo, algúns embutidos no propio muro e outros na base da rúa o que interpretamos como restos de elementos vexetais que formaban parte de estruturas ou construcións que existían no outro lado da rúa e que hoxe se atopan perdidos polo que só podemos falar da existencia deste alicerce que configura este muro oeste da rúa.

Esta rúa, no lado leste, se delimita con outro muro que funciona como unha plataforma a maior altura asociada ás vivendas da fase 2 que quedan lixeiramente máis altas. A rúa situada a unha cota máis baixa seguramente facía as veces de canle de drenaxe dende a zona norte cara á zona da porta que se atopa na parte máis baixa da topografía. Neste senso temos

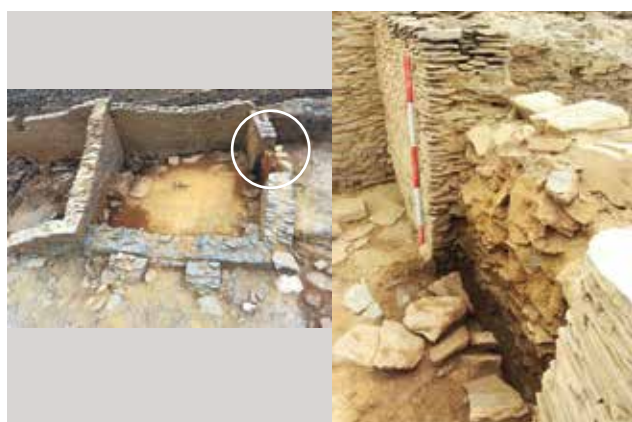
Figura 13. A dereita a estancia E-106 despois da escavación. O círculo marca a porta posteriormente tapiada. A dereita detalle do oco na base do acceso tapiado que se corresponde cos restos da porta de madeira.

Unha vez cegada a porta do muro medianeiro, feita contra a propia porta de madeira, e refacendo lixeiramente este muro, a estancia 107 pasa a ser o espazo principal da vivenda 2 xa que a estancia queda cuberta polos derrubamentos e abandonada.

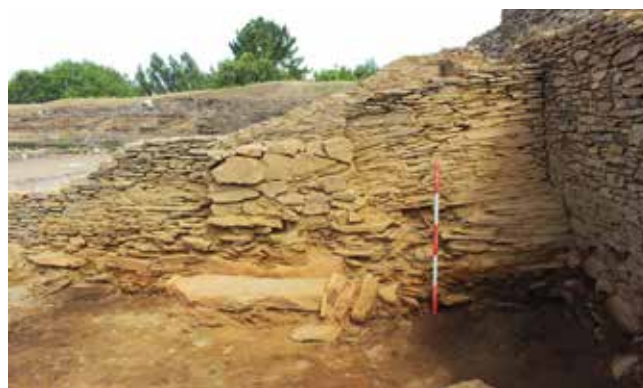
Figura 14. Detalle do tapiado ao interior do derradeiro espazo do uso do espazo romano E-107.

Nesta fase ábrese tamén unha porta no muro oeste xa que queda anulado o acceso pola estancia E-106. A colocación do fogar apoiado no muro de peche da porta da medianeira reflicte o seu uso posterior ao peche do oco da porta e podemos dicir que se trata do nivel derradeiro deste sector no que se refire aos niveis de uso. A pesar de que este espazo esta asociado ao momento romano da ocupación do castro non atopamos materiais de produción romana que nos permitan precisar a cronoloxía. Os anacos cerámicos son principalmente olas e orzas de cociña de produción local asociadas a pezas dos talleres da cidade de Lugo que despuntan despois do período flavio.

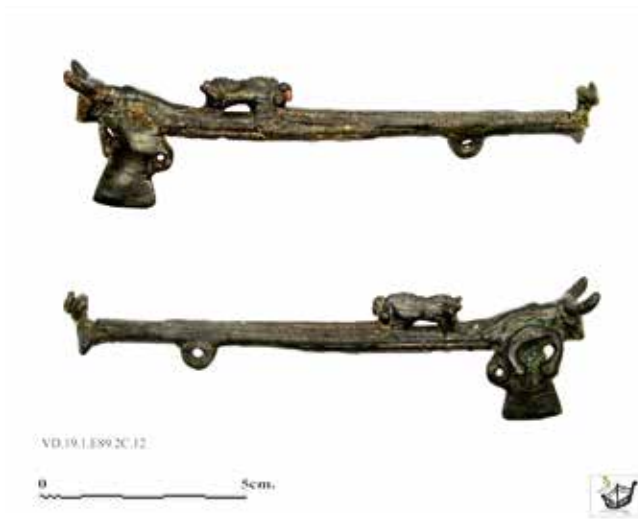
Por último, temos que destacar o achado no derrubamento do interior dunha machadiña votiva como peza excepcional. A machada confirma a existencia dun rito sacrificial relacionado coa imaxe de varios animais (a *suevotaurilia*), un bóvido, un carneiro e un suido (fig.19).

Figura 19. Fotografía da machada votiva atopada no alxibe.

Existen un total de 10 pezas localizadas na península ibérica (en Galicia e Portugal agás dúas de orixe descoñecido)². Non son obxectos funcionais, son obxectos pequenos (de entre 6 e 17 cm) e o seu estado de conservación é variable. Algúns exemplares presentan arandelas que suxiren que puideron exhibirse como colgantes, mesmo sen esas arandelas parece fácil atalos para facilitar a súa exhibición, pero tendo en conta o seu tamaño e aínda máis dos obxectos representados sobre cada peza, esta exhibición só tería sentido en círculos reducidos. O seu tamaño tamén facilita o seu transporte e ocultación, o que explica o número elevado de pezas de orixe descoñecida e o pouco esclarecedores que resultan os contextos arqueolóxicos do achado.

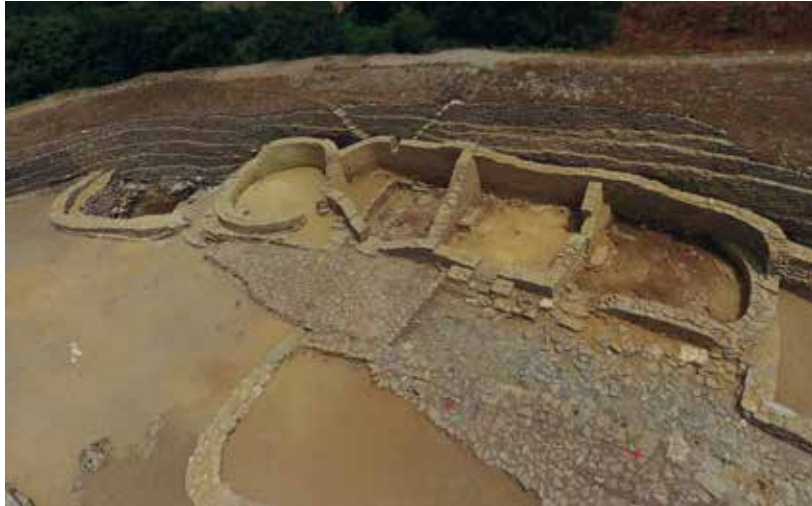
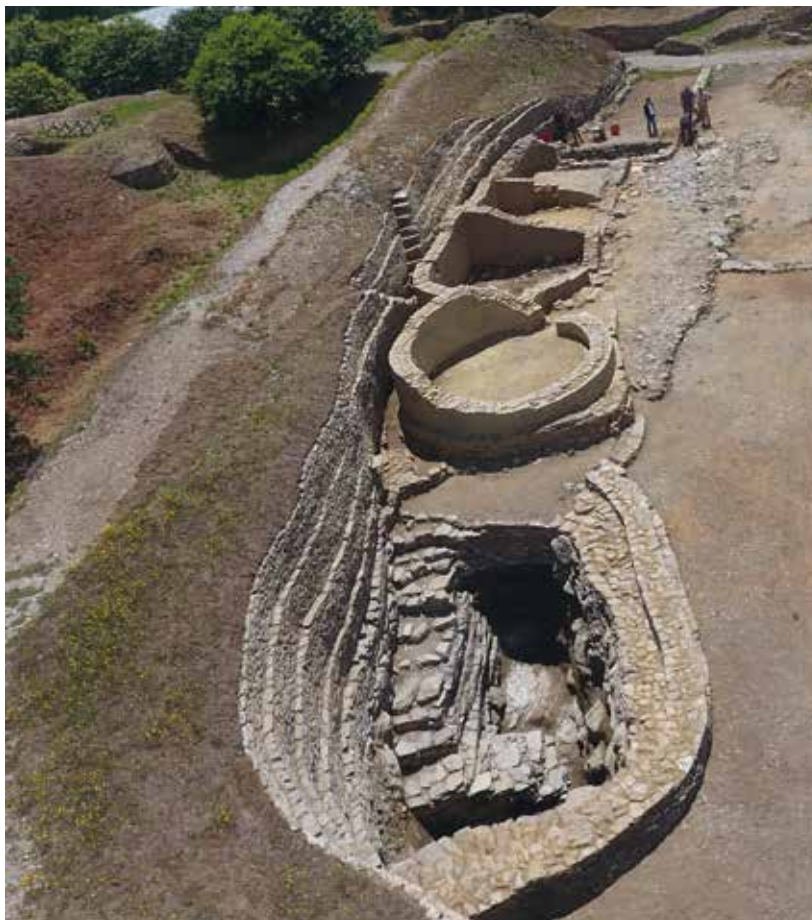
Figura 20. Vista xeral das estruturas despois dos traballos de escavación e restauración.
