# ÚLTIMAS INTERVENCIÓNS NA ANTIGA IGREXA DE SAN XOÁN DE PENA, A EIREXE, LUGO

Roberto Bartolomé Abreira<sup>1</sup> / Adrián Gómez López

## Introdución

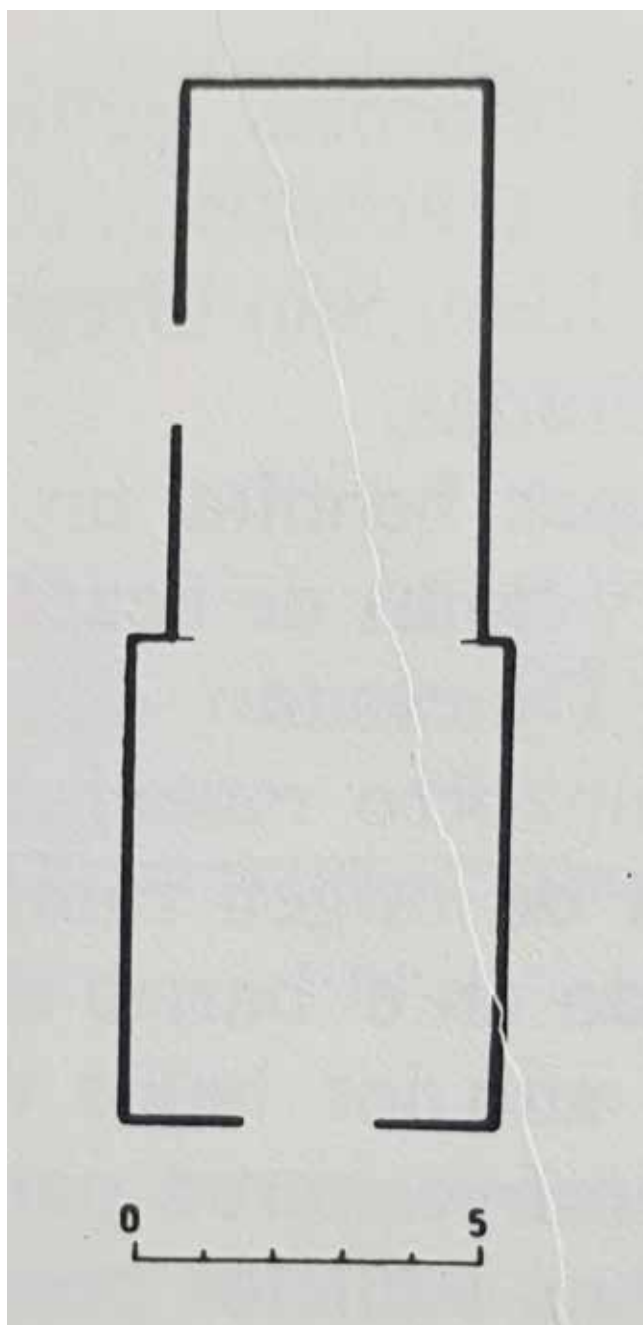
Fig. 6. Planta da igrexa vella de San Xoán de Pena, tomada de Rielo Carballo, 1983, p.101.

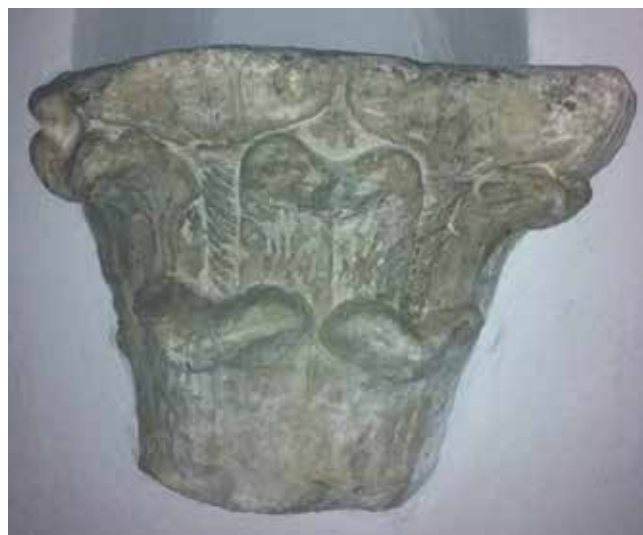
Fig. 7. Capitel de mármore reutilizado como pía de auga bendita na actual igrexa parroquial.

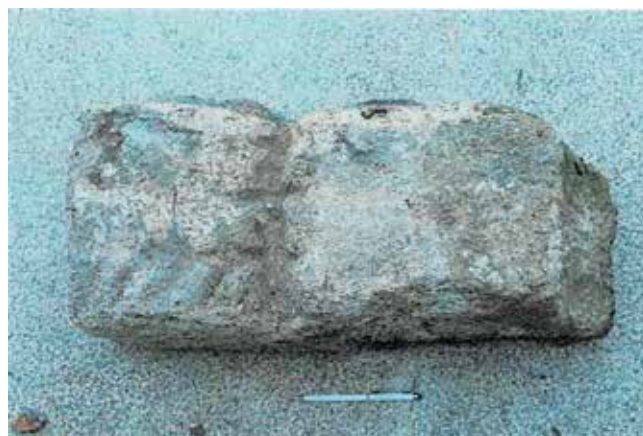
Fig. 8. Canzorro ou modillón depositado na actual igrexa parroquial.

— Época prerrománica-románica: deste momento habería que destacar os canzorros ou modillóns (figs. 8 e 36), algún deles incluso de estilo mozárabe; tamén, apoiando os escasos materiais localizados ata o momento deste período, estarían as fontes escritas que nos falan da igrexa de *Sancti Iohannis de Pena*, mencionada en documentación antiga da catedral de Lugo, como por exemplo nos anos 1119 e 1129 (López e Vi-dán, 2011, pp. 251-253).

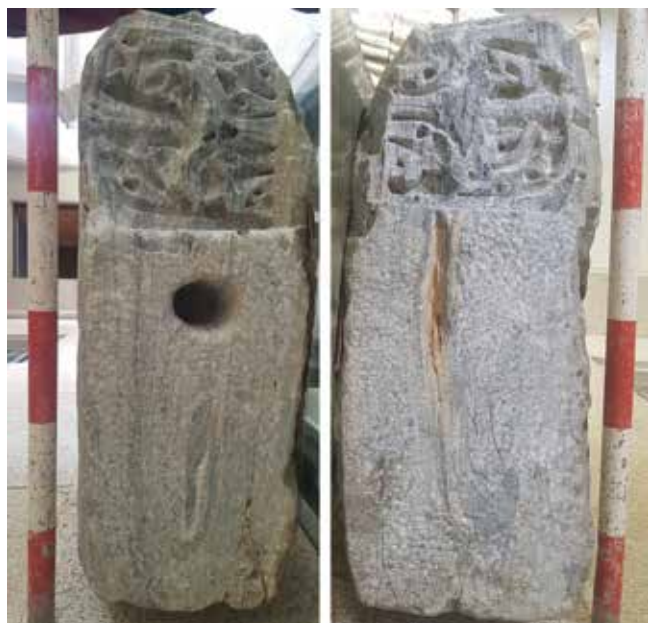
Fig. 9. Anverso e reverso da peza de mármore procedente de San Xoán de Pena depositada no Museo Provincial de Lugo.

No momento actual da investigación, e á espera de posibles futuras intervencións que poidan aportar maiores datos e novos restos epigráficos que nos axuden a completar ou cambiar as liñas de investigación, en calquera das dúas hipóteses estamos ante unha inscrición con letras en capital romana sobre unha placa de mármore, soporte lítico non moi empregado nesta zona, se ben estamos ante o mesmo tipo de mármore que o do capital visigótico aparecido neste mesmo lugar e que está actualmente na nova igrexa de San Xoán empregado como pía de auga bendita (fig. 7), así como da peza depositada no Museo Provincial de Lugo (fig. 9) ou doutras aparecidas tamén no propio xacemento (fig. 10).

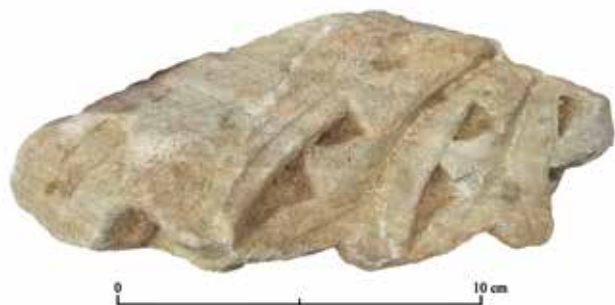
Fig. 10. Peza marmórea actualmente custodiada na actual igrexa de San Xoán.

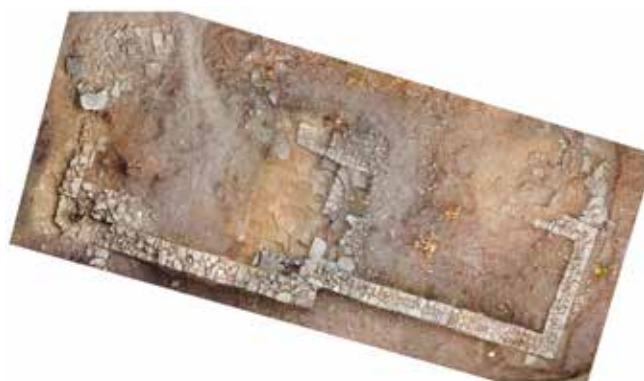
Fig. 19. Ortofoto coa planta final da intervención do ano 2022.

— Documentación dos novos achados do interior da igrexa, como pavimentos, tumbas, muros e demais, mediante levantamento topográfico e fotogrametría 3D coa realización de ortofotografías xeorreferenciadas (figs. 19-20), debuxos a escala (fig. 21), etc.

Poderían datarse nesta fase todas estas pezas, xunto á ábsida escavada en planta na rocha natural con forma de ferradura incipiente (figs. 19, 21 e 32), características destes períodos (figs. 33-35) e de edificios semellantes. Esta combinación na construción onde se emprega o material *later* con *tégulas* e ladrillos, posteriormente recubertos con morteiro de cal, con pezas de mármore e granito é tamén frecuente en edificios similares de épocas análogas.

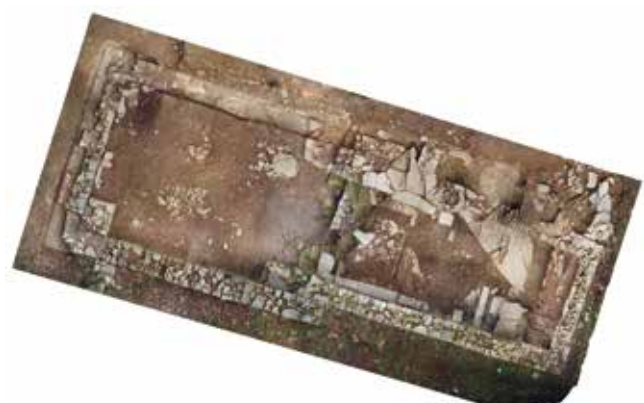
Fig. 20. Ortofoto coa planta final da intervención do ano 2023, coas tumbas e parte da ábsida tapadas para a súa conservación.

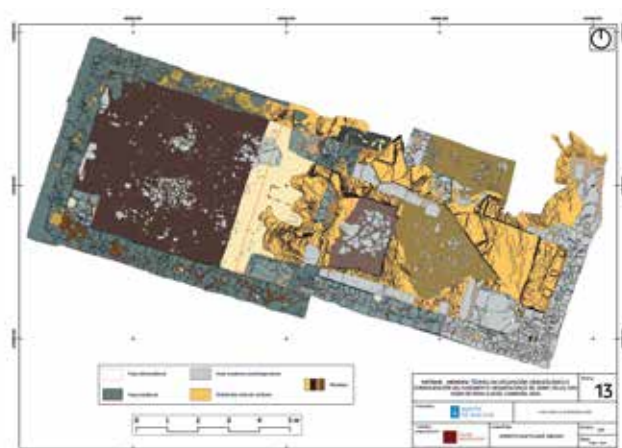
Fig. 21. Debuxo coa planta final da intervención do ano 2023, coas diferentes fases documentadas.

Outra das tarefas realizadas foi o levantamento topográfico con xeorradar mediante fotogrametría 3D da área de actuación e do debuxo arqueolóxico das estruturas exhumadas (fig. 21-22), rexistrado no sistema de referencia de coordenadas ETRS89 coa proxección UTM no fuso 29 (código EPSG 25829).

O burato UE027 (figs. 21 e 32), que aparecía escavado na rocha natural con forma circular en planta, no punto central do interior da ábsida, relacionado posiblemente con estas primeiras fases construtivas da igrexa primitiva, formaría parte do altar a modo de encaixe dalgún tipo de estrutura; ao coincidir no centro da ábsida, podería tratarse do oco de soporte do pé de altar, igual que noutros casos documentados en igrexas ou ermidas destes períodos, como por exemplo San Pedro de Tartalés de Cilla, en Burgos (fig. 35).

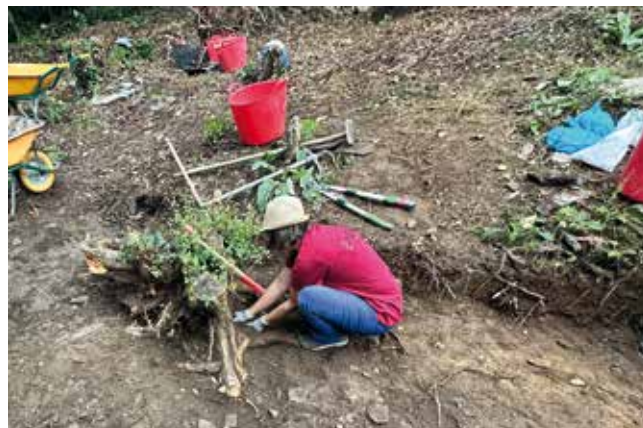
Fig. 24. Traballos de retirada de troncos e raíces existentes dentro da antiga igrexa.

— Retirada e secado de cepos: foi necesario retirar seis cepos que tiñan incidencia sobre os restos arqueolóxicos.

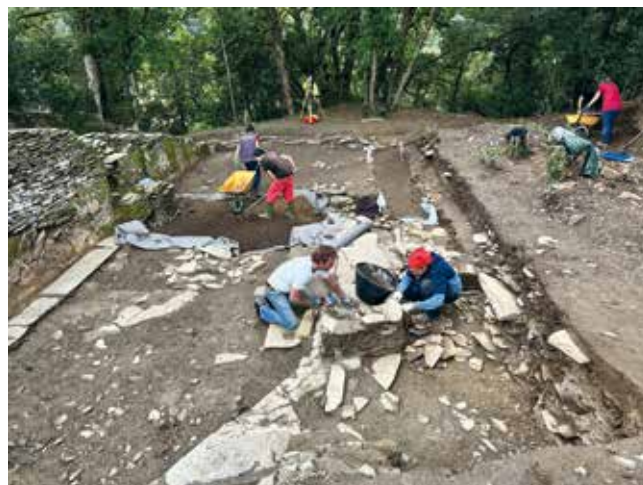
Fig. 25. Traballos de tapado da ábsida e de reforzo dalgún dos muros.

— Reforzo dos paramentos: esta medida encamiñouse a devolver a estabilidade aos muros que presentan ocos, así como a aqueles tramos que presentaban fiadas que sobresaían de maneira irregular. Estes reforzos realizáronse mediante o recheo con pedras que emulaban o aparello existente.

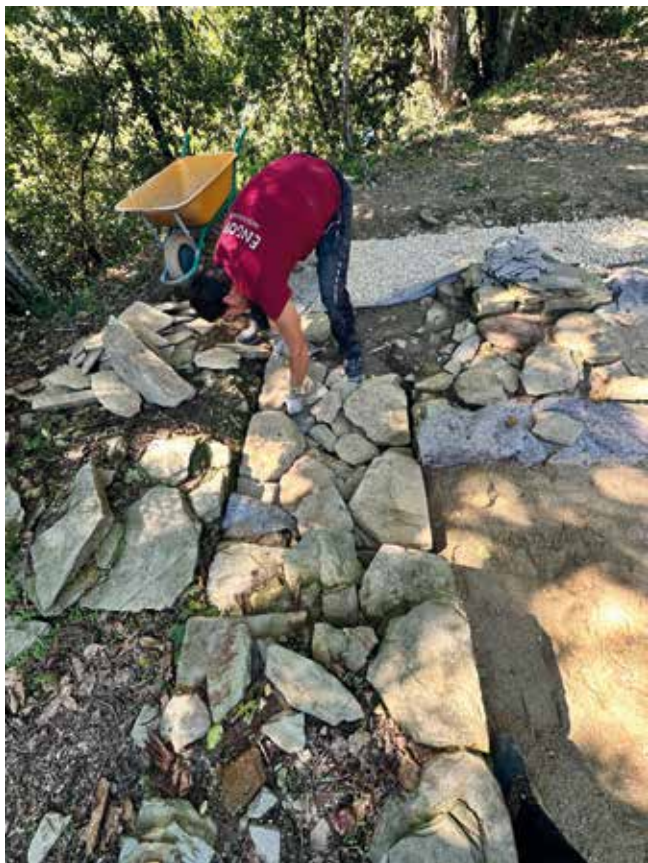
Fig. 26. Traballos de recheo dun muro para evitar a acumulación de auga.

— Recheos e drenaxes: mediante o aporte de material, realizamos un reforzo dos tramos nos que os alicerces deixaban á vista a zapata de asentamento, ao mesmo tempo que regularizamos o terreo. Estes recheos fixéronse con terra da propia escavación cribada e áridos (xabre), sobre todo naqueles puntos nos que había tendencia ao empozamento, sempre interpoñendo lámina téxtil. Tamén se realizou algunha gabiá co obxectivo de canalizar a auga fóra da área arqueolóxica.

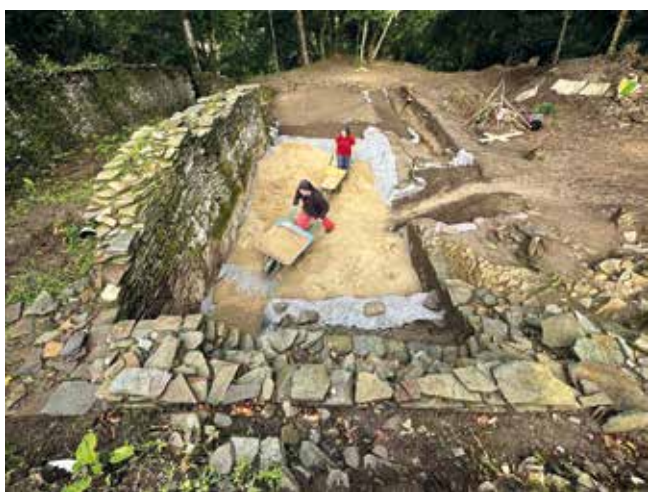
Fig. 27. Traballos de tapado dos restos aparecidos no interior da igrexa.

protexer os restos arqueolóxicos e, por outra, para poñer en valor o xacemento. Todas as tarefas de restauración (figs. 24-27) desenvolvidas en ambas as campañas foron dirixidas pola restauradora Iria López Baltar.

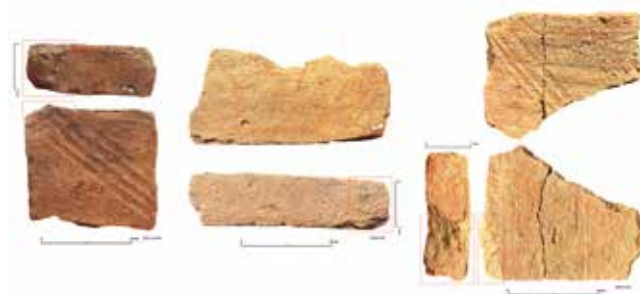
Fig. 28. Ladrillos con restos de pestana para encaixe.

— Época romana (tardo-romana-tardo-antiga): a través dos diferentes e abundantes fragmentos de material de construción, como *tégulas*, ladrillos (*later*) ou *ímbrices*, podemos deducir que nalgún sitio das inmediacións pode existir un xacemento desta época, ou ben que pertencían a unha fase primixenia da igrexa (durante a tardo-antigüidade), na que este tipo de materiais aínda se empregaban. Algúns destes *later* aparecidos en ambas as campañas resultan moi significativos, pois conservan restos de pestana para encaixe nunha das súas partes mellor conservadas, o que nos está a indicar que se pode tratar de ladrillos empregados para arcos ou bóvedas (fig. 28).

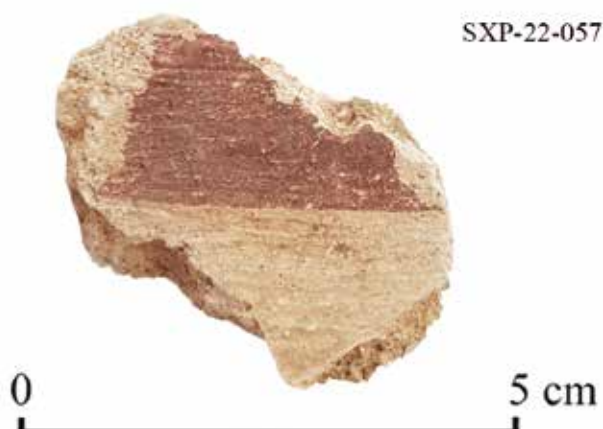
Fig. 29. Restos de pinturas murais localizados durante as intervencións.

A estes materiais habería que engadir-lles os numerosos restos de pinturas murais recollidos (fig. 29). Des-tes restos de pinturas murais, hai varios moi interesantes entre os aparecidos nas dúas campañas, non só por estar pintados moitos deles (con bandas vermellas maiormente), senón tamén porque a algúns se lles aprecia unha certa curvatura que nos pode estar indicando a súa procedencia dun muro circular (ábsida?) ou dun teito (bóveda?).

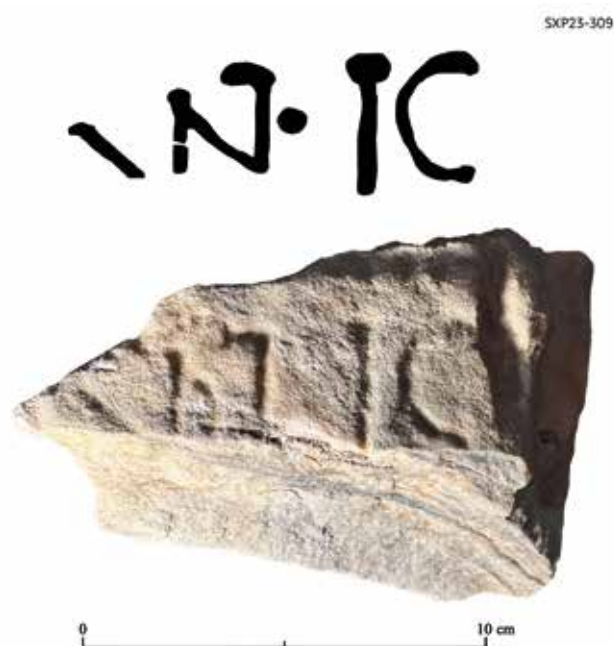
Fig. 30. Fragmento de placa marmórea con inscrición, coa primeira das hipóteses de lectura "[S]AN[C]T[I] IO[HANNIS]".

Deste período é máis que posible que proveña unha placa de mármore cos restos dunha inscrición (figs. 30-31) aparecida durante a campaña do 2023 e que, dependendo da súa lectura, podería tratarse dunha peza de datación alto-imperial entre os séculos I e III d. C. ou ben algo máis tardía, xa de época tardo-antiga, en consonancia cos outros elementos líticos, sobre todo os marmóreos procedentes tamén desta vella igrexa.

Esta peza trátase do fragmento dunha placa de mármore duns 16 cm de lonxitude, con 12 cm de anchura e 6 cm de grosor conservados; nunha das súas caras, con forma plana, podemos percibir os restos dunha inscrición onde se poden interpretar, dependendo da orientación que se lle dea á mesma (xa que non é completamente lexible), diferentes lecturas. A primeira destas hipóteses de lectura e interpretación da mesma que temos, no momento actual da investigación, é "[S] AN[C]T[I] IO[HANNIS]" (fig. 30), o cal fai referencia á advocación á que se dedicou dita igrexa (san Xoán). Pola contra, se lle damos a volta (fig. 31) podemos percibir outra hipótese de lectura, sostida tamén polo ca-

Sobre a orixe e cronoloxía desta peza, aparece na UE053, nun recheo dunha gabia (UE054) de espolio do muro oeste (UE034) da fachada da igrexa, e, polo tanto, nun depósito formado a partir do ano 1872, cando a vella igrexa parroquial foi abandonada e desmantelada en parte para a construción da nova igrexa, xa no seu actual emprazamento; porén, pensamos que puido pertencer a un bloque de maior tamaño que estaría localizado, posiblemente, na fachada da igrexa moi preto da súa porta, polo seu contexto e lugar de aparición. Así a todo, no momento da súa colocación nesta parte da fachada da igrexa xa estaría nunha posición secundaria respecto á da execución orixinal, polo que podería pertencer a unha peza de maior tamaño dun momento primixenio da igrexa, sobre todo se se trata da primeira hipótese de lectura, nesa primeira etapa alto-medieval e coetánea ás outras pezas de mármore de probable datación visigótica (figs. 7 e 9). Pola contra, se se trata da segunda hipótese de lectura, podería ser unha utilización nova e posterior dunha inscrición moito máis antiga, seguramente de datación alto-imperial (entre os séculos I e III), a xulgar pola tipoloxía das súas letras e do antropónimo que se advirte.

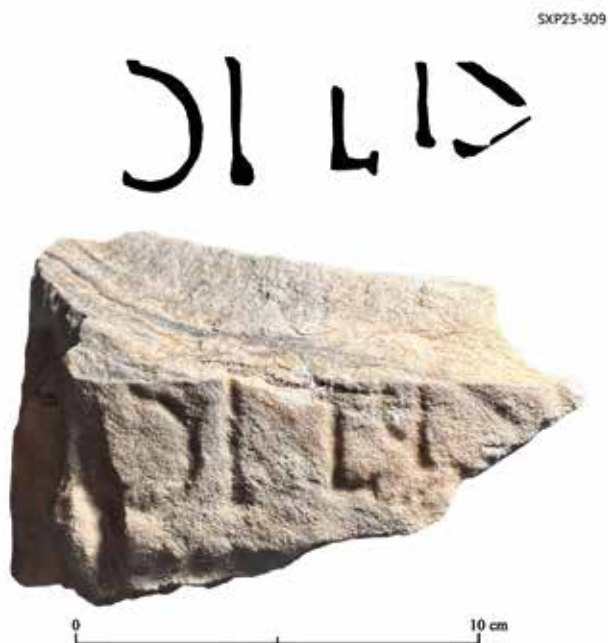
Fig. 31. Fragmento de placa marmórea con inscrición, coa segunda das hipóteses de lectura "SILIS".

todrático de Historia Antiga da Universitat d'Alacant, D. Juan Manuel Abascal Palazón, quen tivo a ocasión de estudala, e na que podemos ler os restos do antropónimo latino "SILIS".

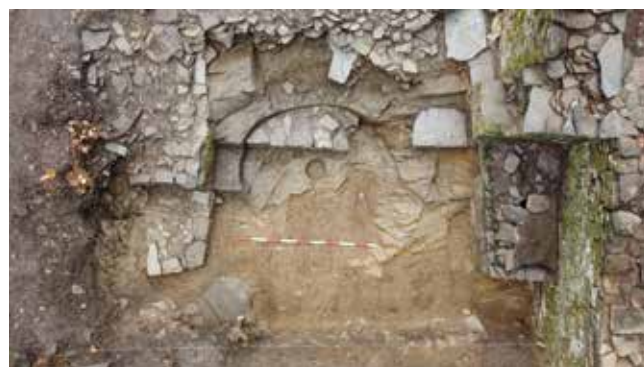
Fig. 32. Vista cenital coa planta final da sondaxe da intervención do ano 2022, onde se aprecia a ábsida escavada na rocha, o burato central UE027 e varias tumbas.

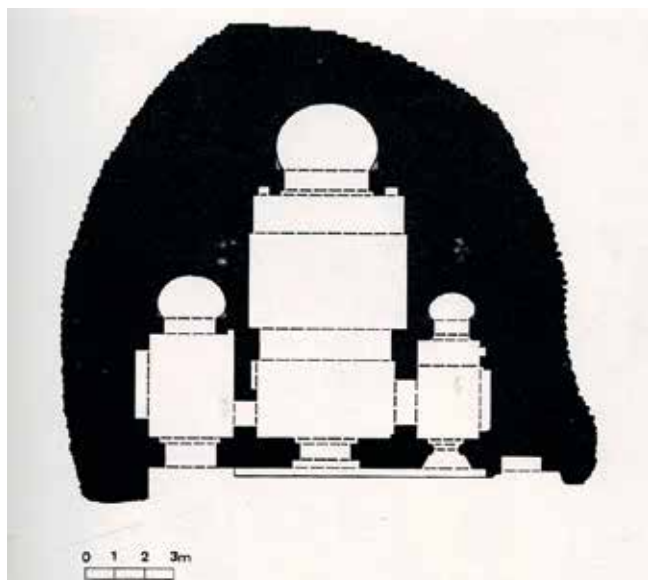
Fig. 33. Planta da igrexa de San Pedro de Rocas, Ourense. Tomado de Núñez Rodríguez, M.: *Arquitectura prerrománica*, Historia da arquitectura galega, COAG, 1978, p. 49.

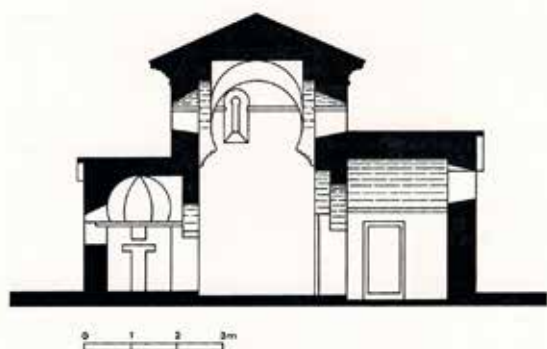
Fig. 34. Sección lonxitudinal e planta da igrexa de San Miguel de Celanova, Ourense. Tomado de Núñez Rodríguez, M.: *Arquitectura prerrománica*, Historia da arquitectura galega, COAG, 1978, p. 266.

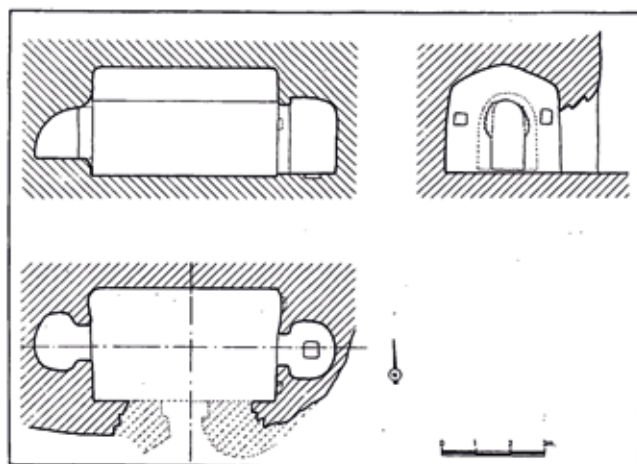
Fig. 35. Planta da igrexa rupestre de San Pedro de Tartalés de Cilla, en Burgos. Segundo L. Alberto Monreal e Jesús M. Monreal, tomado de Monreal Jimeno, L. A.: "Arquitectura religiosa de oquedades en los siglos anteriores al románico", en *VII Semana de Estudios Medievales de Nájera*, 1997, pp. 235-263.

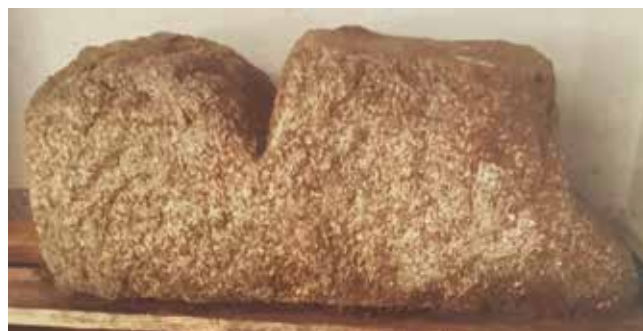
Fig. 36. Modillón con decoración de cordas aparecido anos atrás nas inmediacións da igrexa e depositado na actual igrexa de San Xoán da Pena.

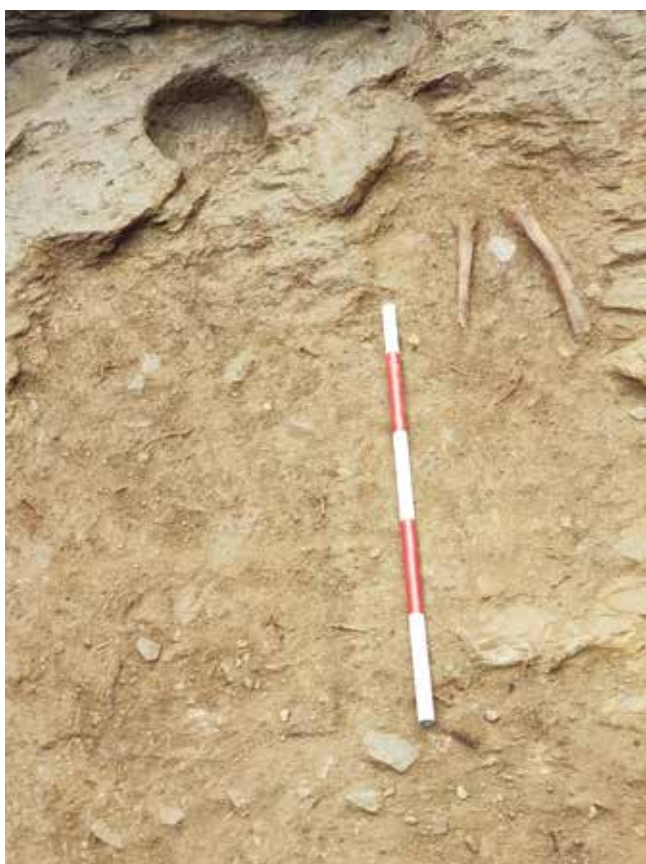
Fig. 37. Detalle de dúas das tumbas documentadas durante a intervención do ano 2022.

— Época baixomedieval-moderna: durante a primeira intervención do ano 2022, a aparición de tumbas (figs. 32, 37, 38 e 46) baixo depósitos do século XIX con materiais cerámicos medievais (fig. 39) sobre elas, así como un numisma deste momento (fig. 40), indican un momento de ocupación ou uso desta igrexa neste período, unido ás fontes documentais onde se reflicte a existencia desta igrexa xa desde tempos anteriores e que se segue mantendo en uso ata os séculos XVIII<sup>4</sup> e XIX, como veremos para a etapa seguinte.

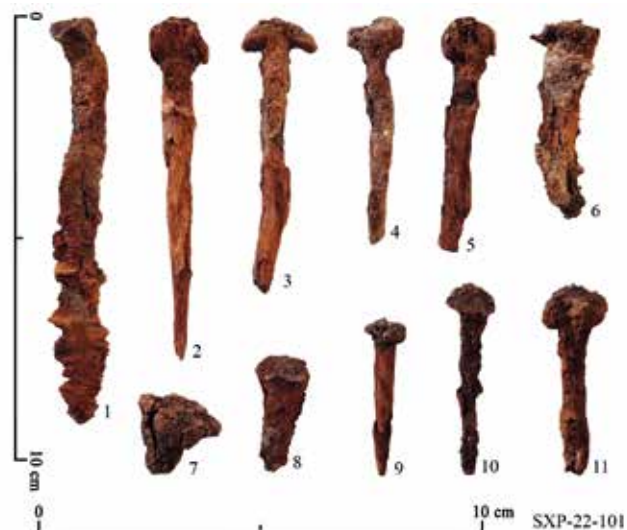
Fig. 38. Cravos de ferro das caixas de tumbas de madeira aparecidos na intervención do 2022.

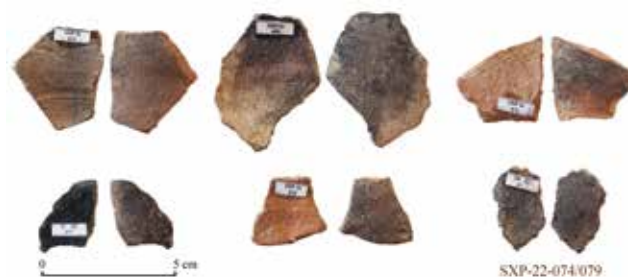
Fig. 39. Fragmentos cerámicos medievais feitos a man aparecidos sobre as tumbas durante a sondaxe do ano 2022.

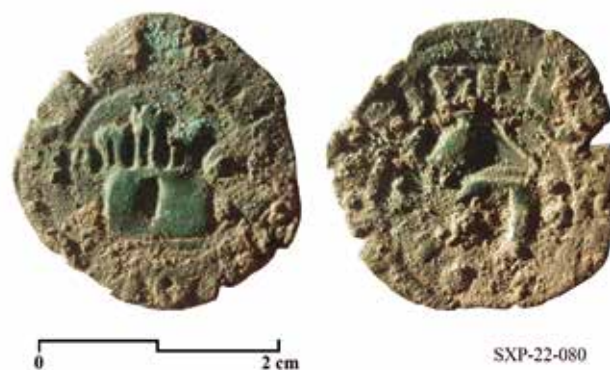
Fig. 40. *Pepión* medieval-baixomedieval aparecido na sondaxe do ano 2025 sobre as tumbas na zona da ábsida. No anverso: armas de Castela cun A á esquerda e á dereita dous puntos; no reverso: armas de León e á dereita dous puntos. Lenda: ilexible.

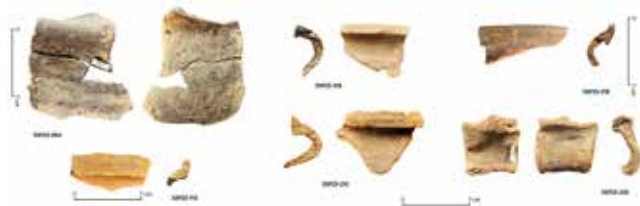
Fig. 41. Diversos fragmentos de cerámica da fase baixomedieval-moderna aparecidos durante a intervención do ano 2023.

Durante a intervención do ano 2023, localizamos igualmente abundante cerámica baixomedieval feita a man, a maioría olas con bordo de pestana e restos de feluxe ao exterior e algunha xerra (fig. 41), así como tamén unha moeda de época moderna, concretamente acuñada no ano 1777 (fig. 42) e unha botella de vidro tamén deste momento (fig. 43).

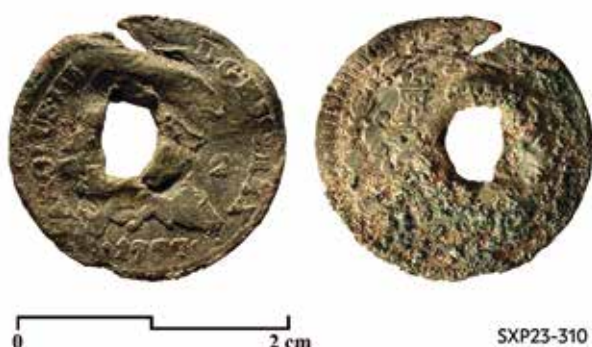
Fig. 42. Moeda de Carlos III achada na intervención do 2023. Moi deteriorada, cunha perforación no centro. Dous maravedís; no anverso podemos observar a cabeza de Carlos III; á súa dereita, un "2"; e, á esquerda, o símbolo da ceca de Segovia. Exergo: 1777. Coa lenda: *CAROLUS. III. D. G. HISP. REX.* No reverso vemos a Cruz de don Pelayo, acompañada de castelos e leóns con escudo dos Borbóns no centro, todo rodeado por unha coroa de loureiro.

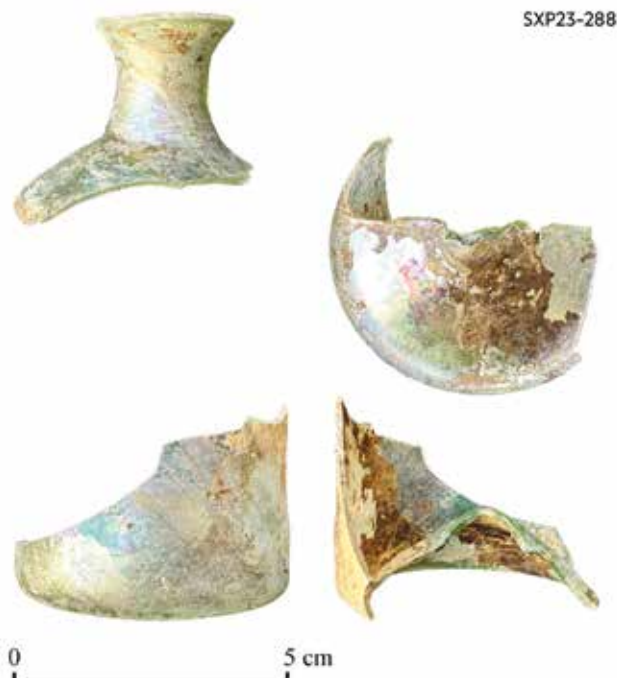
Fig. 43. Varios fragmentos dunha botella de pequeno tamaño de vidro aparecidos na intervención do 2023. De época moderna con aspecto de nácara e de paredes moi delgadas, forma cilíndrica, fondo cónico, con aplique de varela, ombreiro oblicuo, colo cónico e bordo acampanado.

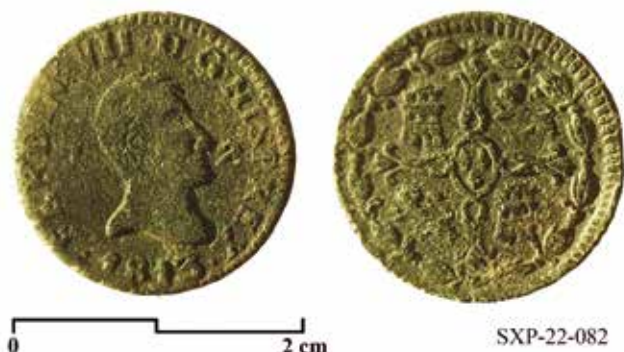
Fig. 44. Moeda de Fernando VII aparecida na UE016 da intervención do ano 2022. No anverso: cabeza dereita de Fernando VII "2" e, á esquerda, "J". Exergo: 1813. Lenda: FERDIN. 7 D. G. HISP. REX. Ao reverso: Cruz de Don Pelayo con escudo dos Borbóns e cantos de Castela e León, en orla de loureiro.

A primeira destas moedas achouse no depósito UE016, sobre o que se asentaba o último pavimento de lousas da igrexa. Trátase de dous marabedís de Fernando VII (fig. 44), acuñada en *Jubia* (Xubia) no 1813, e que nos aporta un interesante *terminus post quem*, tanto para este depósito como para o pavimento de lousas que se asenta nel, que se trata do último nivel de uso da igrexa.

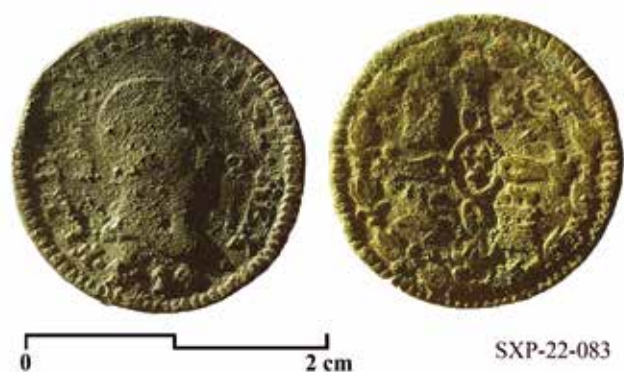
Fig. 45. Moeda de Fernando VII aparecida na UE024 da intervención do ano 2022. No anverso: cabeza dereita de Fernando VII "2" e á esquerda "J". Exergo: 1814. Lenda: FERDIN. 7 D. G. HISP. REX., a ao reverso: Cruz de Don Pelayo con reverso con escudo de Borbón e cantos de Castela e León, en orla de loureiro.

A segunda delas, aparecida no depósito UE024, tamén por debaixo do último nivel de pavimento da igrexa, trátase igualmente de dous marabedís de Fernando VII (fig. 45), acuñada así mesmo en *Jubia* (Xubia), neste caso un ano máis tarde que a anterior, en 1814.

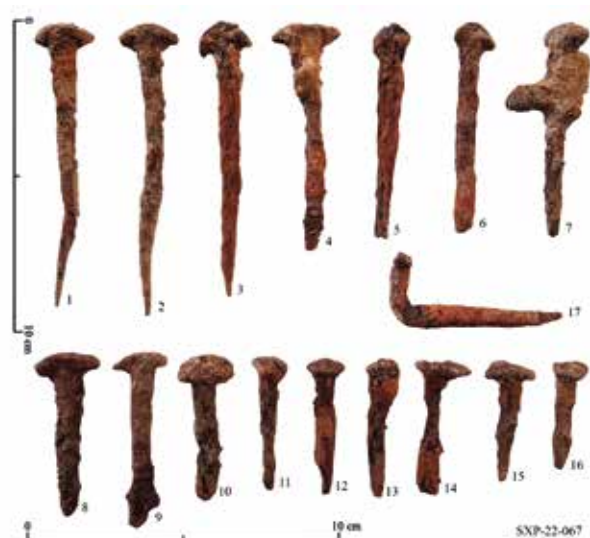
Fig. 46. Cravos de ferro aparecidos na UE024.

Durante a sondaxe da campaña do ano 2022, nos depósitos localizados baixo o pavimento da igrexa, no seu último nivel de uso, onde apareceron as dúas moedas de Fernando VII, apareceron moitos restos óseos humanos, posiblemente de tumbas anteriores xa revolatas, e abundantes cravos de ferro en posición secundaria (fig. 46) procedentes probablemente desas tumbas alteradas, xunto a algún fragmento de vidro de ventá (fig. 47) e algún bronce (fig. 48).

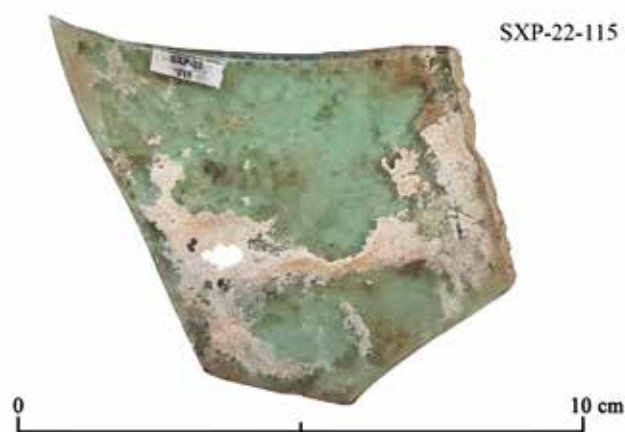
Fig. 47. Fragmento de vidro dunha ventá aparecido na UE024.

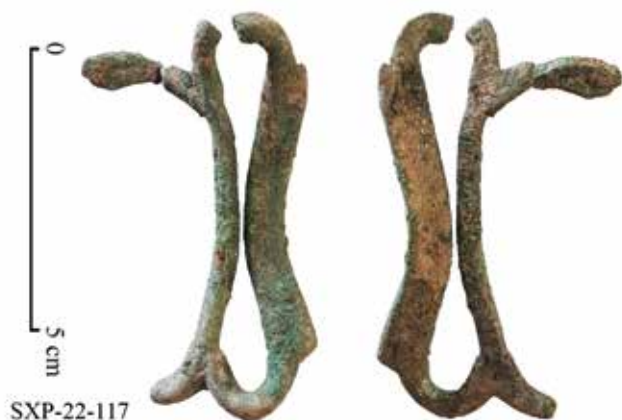
Fig. 48. Peza de bronce con forma de broche ou pasador aparecida na UE024.

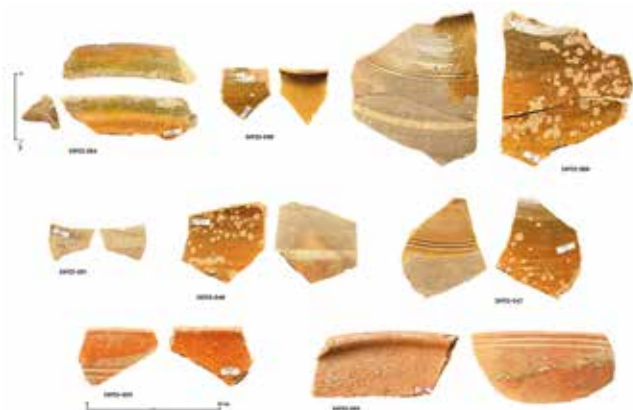
Fig. 49. Diferentes producións de olaría popular atopadas durante as intervencións.

Destacan sobre as demais as producións de olaría popular e de olaría popular vidrada, con formas como barreños, cuncas, xerras, olas, algunha botella e incluso *trébedes*. Dentro do grupo da olaría popular vidrada distinguimos diferentes producións (fig. 49).

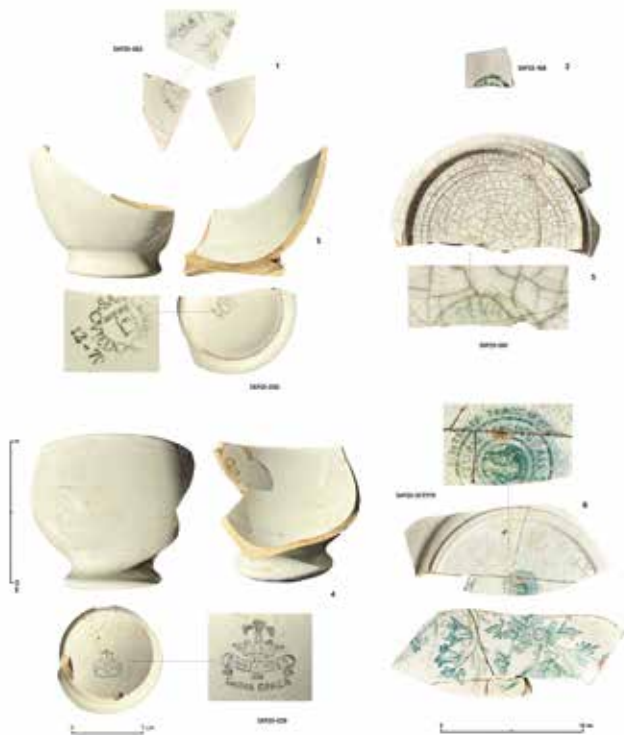
Fig. 50. Diferentes producións de louza atopada durante as intervencións.

Igualmente, localizamos abundantes pratos e cuncas de louza de distintas producións de finais do século XIX e inicios do XX, identificadas grazas aos numerosos selos atopados (fig. 50), entre elas producións da fábrica Ibero Tanagra de Adarzo, Santander; da fábrica de San Claudio, Oviedo; de La Asturiana, Xixón; La Cartuja, Sevilla; e algún selo de produción inglesa sen identificar. Na figura 50 podemos observar algúns exemplos, como o nº 1, que se trata dun fragmento de fondo de prato con marca parcialmente conservada estampada en cor verde no fondo onde se pode ler "GL... LA ASTURIA...", da produción de La Asturiana, Xixón, do século XX. A nº 2 trátase dun fragmento de fondo de prato esmaltado en cor branca con marca estampada en cor verde onde parece lerse "...LLA", posiblemente da produción de La Cartuja, Sevilla, de finais do século XIX ás primeiras décadas do XX. A nº 3 é o perfil completo dunha cunca de forma hemisférica con fondo resaltado e esmalte branco, con marca estampada en cor verde no fondo onde se pode ler "SAN CLAUDIO OVIEDO 12-70" con bandeira cunha F, da produción da fábrica de San Claudio, Oviedo, do século XX. A nº 4 é o perfil completo dunha cunca de forma hemisférica con fondo resaltado e esmalte branco, con marca estampada en cor verde no fondo onde se pode ler "SANTANDER CHINA OPACA", con Coroa Real aberta e dúas bandeiras en forma de T, da produción da fábrica Ibero Tanagra de Adarzo, Santander, industria creada en 1912 e que se dedicou á fabricación de louza fina de pedernal e semiporcelanas ata o ano 1982. A nº 5 son tres fragmentos de fondo de prato con anel resaltado e marca parcialmente conservada estampada en cor verde no fondo onde se pode ler "...SEVIL...", dunha produción de La Cartuja, Sevilla, de finais do século XIX ás primeiras décadas do XX. A nº 6 son varios fragmentos que compoñen o perfil completo dun mesmo prato de louza de esmalte branco con bordo festonado perlado ao interior e decoración, tamén no interior, floral en cor verde, con marca estampada en cor verde no fondo onde se aprecia a distinguir, entre outras letras "...ED TRADE...", probablemente dunha produción inglesa.

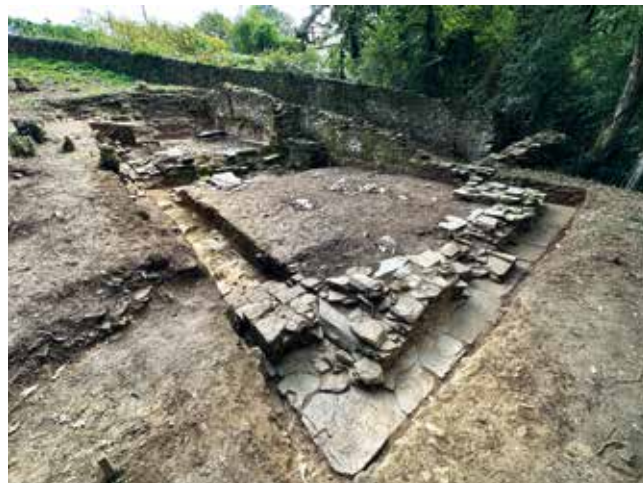
Fig. 51. Vista xeral coa planta completa da antiga igrexa.

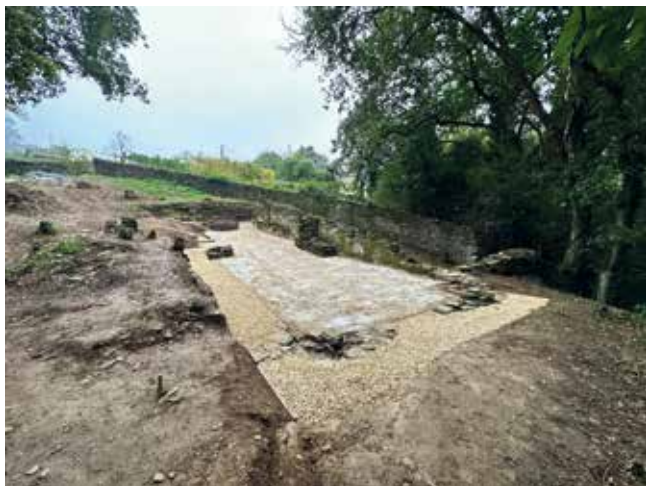
Fig. 52. Vista xeral do xacemento unha vez rematada a última intervención.

Pensamos que estas actuacións serviron para revitalizar a antiga igrexa de San Xoán da Pena tanto a nivel arqueolóxico e documental como a nivel patrimonial, de xeito que tanto os veciños como os visitantes que pasean pola ruta fluvial do río Miño se poden achegar a visitar estes restos (fig. 52) que, esperemos, non volvan caer no esquecemento.
