PROCESO DE RESTAURACIÓN DA CRUZ DE LUDRIO.

Juan Manuel Montero Veiga,
M^º Jesús Salgado Diz e Pilar Salgado Diz

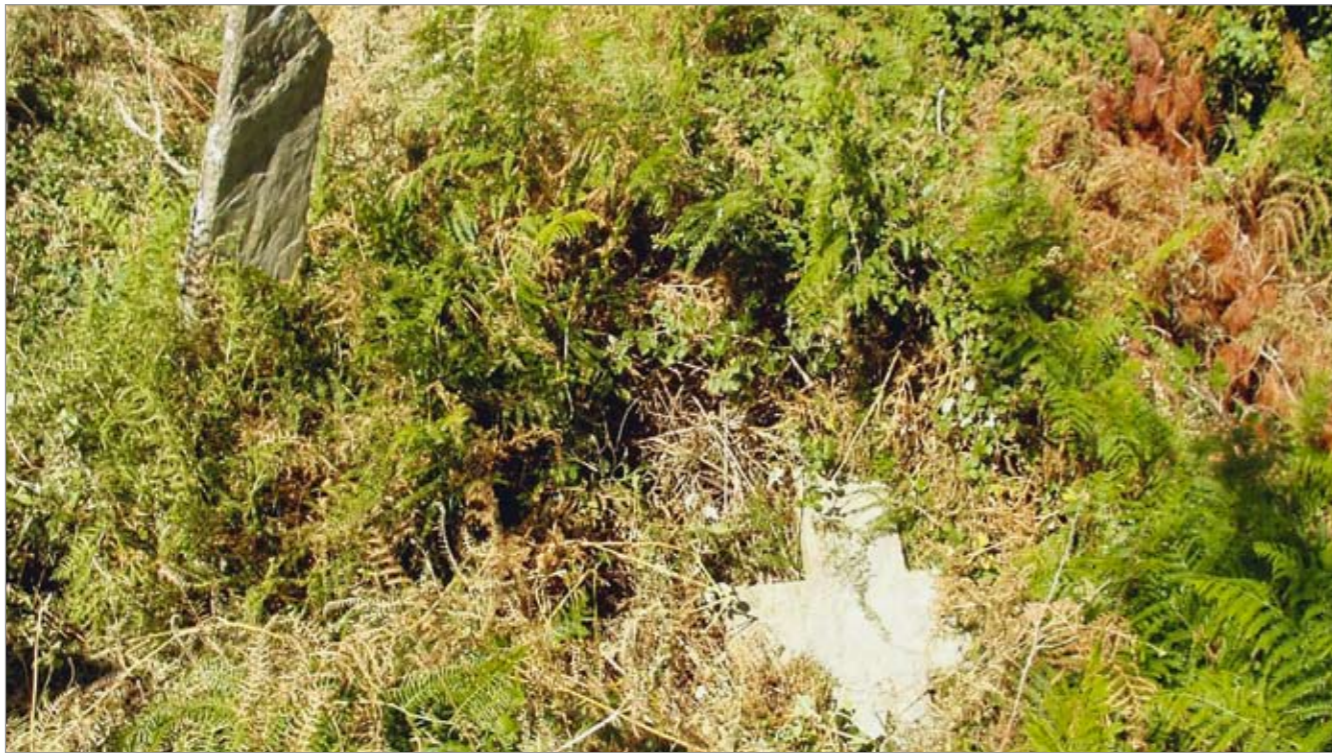
Foto 1

Nunha limpeza da cuneta da estrada feita a finais do 2005 resultou rota, quedando un anaco tirado no medio da flora salvaxe que a rodeaba, mentres que o outro fragmento quedou fito no chan e un pouco inclinado (Foto 1).

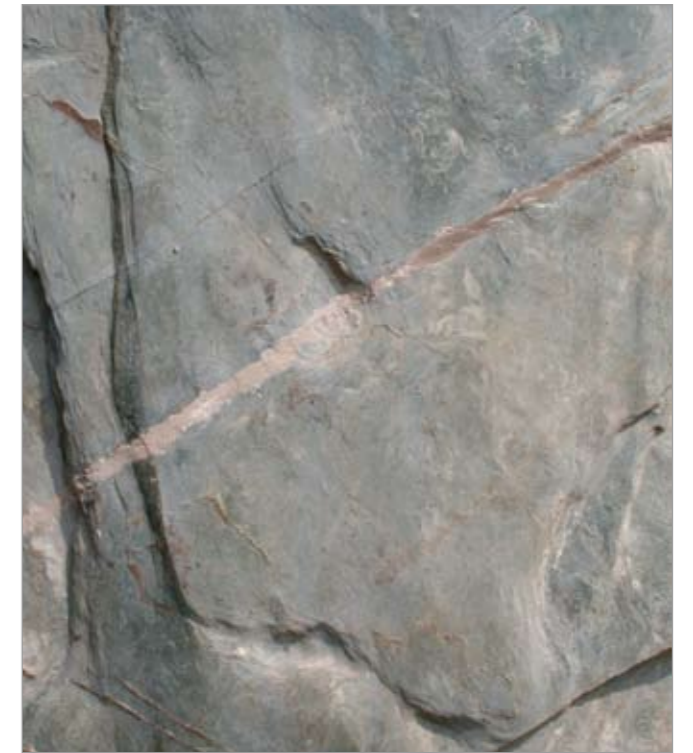
Foto 3

Unha vez concluída a montaxe, procedeuse ao recheo das fisuras, gretas e posibles zonas por onde unha entrada de auga puidera afectar á conservación da cruz, como é o caso das unións entre láminas de lousa que se encontran nos bordos.

Para o selado empregouse un morteiro de cal hidráulica misturado con pigmento para entoalo un pouco co resto da peza (Foto 3).
