Análise dos factores de deterioración do castro de Viladonga

Benita Silva Hermo, Beatriz Prieto Lamas, Lucía Pereira Pardo*

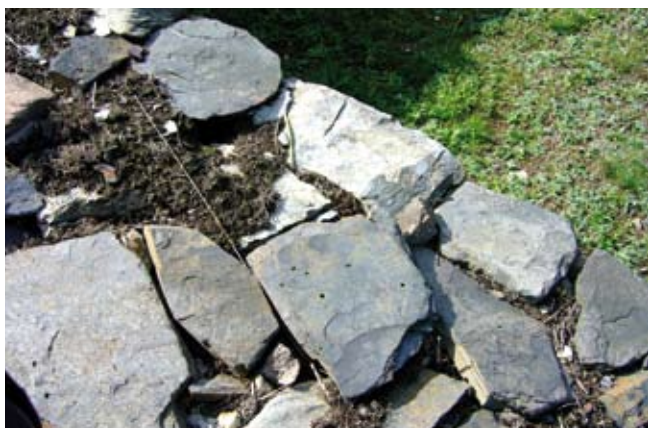
Imaxe 2: Detalle dunhas laxes con ocas deixados polos cristais de pirita desaparecidos.

é moi inestable en condicións ambientais e meteorízase por oxidación. De feito, nas mostras analizadas non se atopou pirita senón as súas inequívocas pegadas: ocas perfectamente cúbicas que se poden ver en moitos casos a simple vista e son testemuños dos cristais deste mineral que desapareceron (*imaxe 2*). Tamén se detectaron os produtos de meteorización da pirita, isto é, oxihidróxidos de ferro que enchen de terra e tapizan as fisuras e os planos de exfoliación conferindo á rocha unha cor ferruxenta típica, substituíndo en moitas das lousas ao habitual gris escuro.

É importante sinalar que a presenza de pirita nunha rocha é moi negativa e supón un detrimento moi importante da súa calidade como material de construción. De aí que as lousas para a súa comercialización teñan que ser sometidas a un test de oxidabilidade segundo as normas establecidas e só se presentan índices moi baixos se consideran aptas para o seu uso en teitumes.

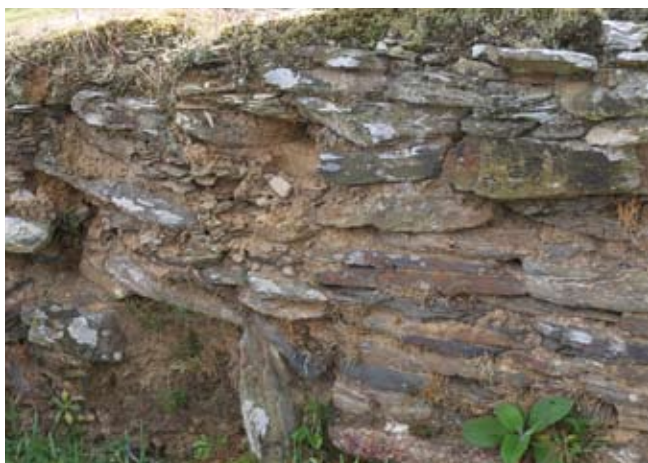
Imaxe 3: Exemplo de rocha arxilizada.

As rochas dos muros presentan graos de alteración moi variables. Nalgunhas zonas a pedra está moi meteorizada, disgregada (*imaxe 3*), e presenta como compoñentes minerais arxilosos, fundamentalmente caolinita. Recordemos que a mestura de caolinita e óxidos de ferro constitúe o que coñecemos como barro. A presenza de arxilas nunha rocha, aínda que sexa nunha proporción mínima, supón unha mingua moi importante da súa calidade como material de construción, posto que diminúe a súa resistencia mecánica e incrementa a súa capacidade de absorción de auga. Noutros lugares, no entanto, a pedra non presenta alteracións mineralóxicas, (nas análises non se identifican minerais producidos por meteorización ou estes atópanse nunhas proporcións mínimas) pero aparece intensamente exfoliada, totalmente aberta en láminas finas e quebradizas que se desprenden (*imaxe 4*). En calquera dos dous casos a pedra deixou de exercer a súa función, polo que non queda máis remedio que substituíla nun prazo maior ou menor.

Esta información debe ser tida en conta á hora de seleccionar os materiais máis adecuados para futuras reconstrucións dos muros, xa sexa a partir dos afloramentos rochosos ou canteiras dos arredores, ou a partir do material almacenado procedente de antigos derrubamentos. Outra posibilidade perfectamente factible é o aproveitamento das lousas que constituían os límites das parcelas dos arredores, moitos dos cales foron eliminados coa concentración parcelaria.

Destes resultados dedúcese que a pedra máis problemática, polo tanto a que deberá ser evitada en traballos de reconstrución, é aquela de textura máis laxenta, sobre todo cando posúa pirita, e a pedra máis resistente e recomendable será o xisto cuarzoso de tendencia gnéisica, que posúe maior proporción de cuarzo. Unha propiedade que podería axudar a seleccionar de forma sinxela as variedades de pedra máis apropiadas para as reconstrucións é a cor, que reflicte de forma aproximada estas diferenzas, xa que as primeiras son de tonalidade gris escura e as segundas son máis claras, de coloracións pardas, pero este criterio hai que interpretalo con cautela e só como unha aproximación, porque as abundantes segregacións de óxidos de ferro tinxen todos os materiais de cor ferruxenta.

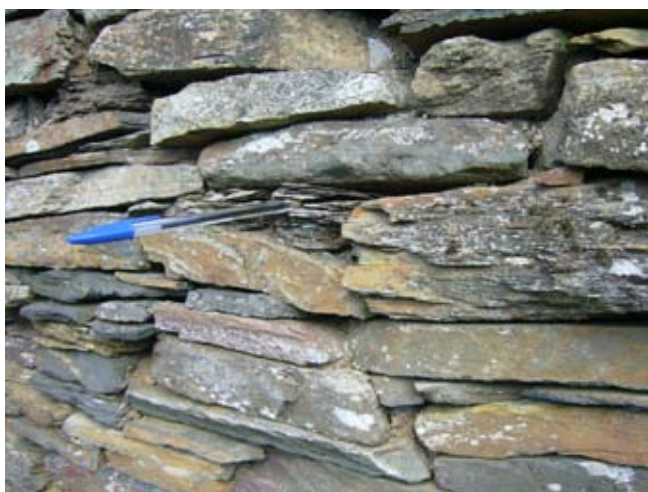
As diferenzas de aspecto dos materiais rochosos implican tamén diferentes comportamentos; así, as lousas teñen unha gran tendencia a exfoliar, abríndose con suma facilidade en láminas moi finas e quebradizas, mentres que os xistos gneísicos son máis compactos e exfolian en laxes máis grosas e resistentes.

Imaxe 4: Exemplo de exfoliación da lousa.

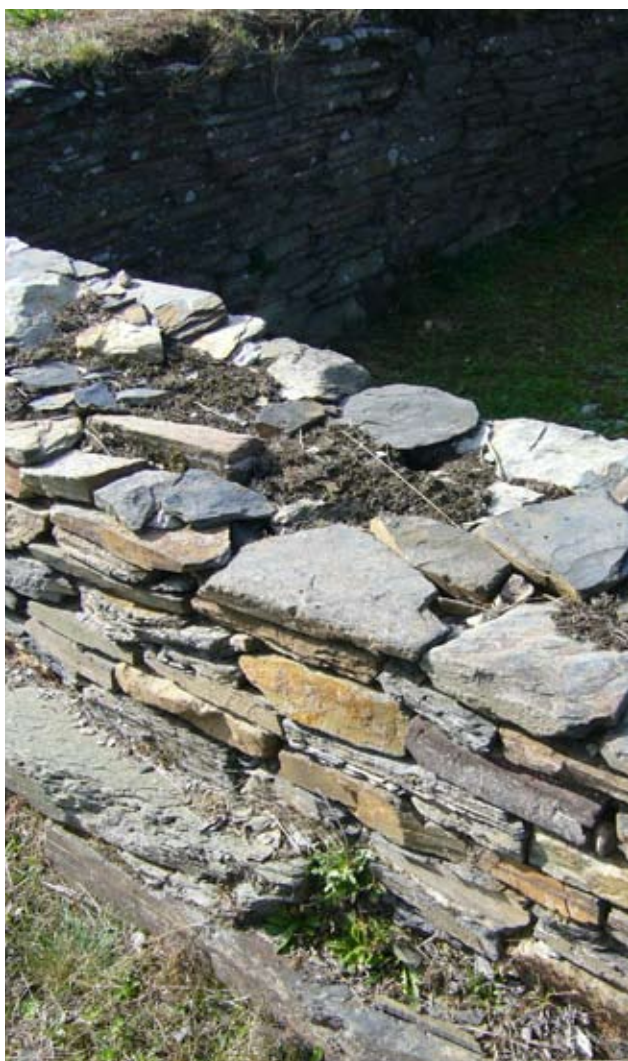
Imaxe 5: Cabeceira do muro sen protección.

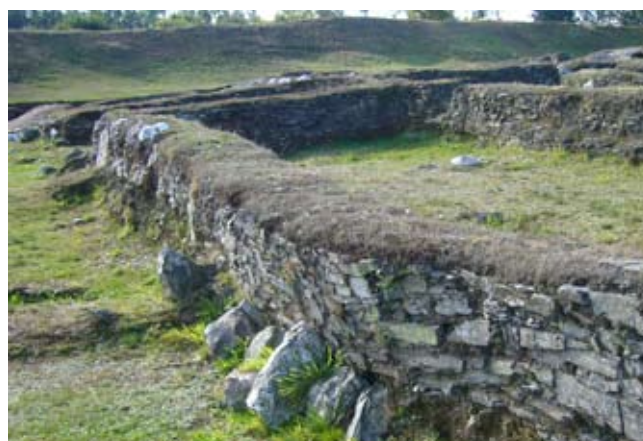
Á parte da natureza dos materiais construtivos, outra circunstancia a ter en conta para a conservación do castro é o estado actual dos muros. As fábricas rústicas de laxes cando están ben trabadas son moi estables e duradeiras, pero hai que ter presente que no caso do castro de Viladonga as construcións se atopan en estado ruinoso, cos muros decapitados e polo tanto desprovistos de protección (*imaxe 5*). Nestas circunstancias a auga penetra no seu interior e, dada a natureza do material de recheo, cárganse de auga que, ademais de acelerar a meteorización dos materiais pétreos, exerce unha presión que é a causa dos abombamentos (*imaxe 6*) e dos derrubamentos.

Imaxe 6: Abombamento do muro.

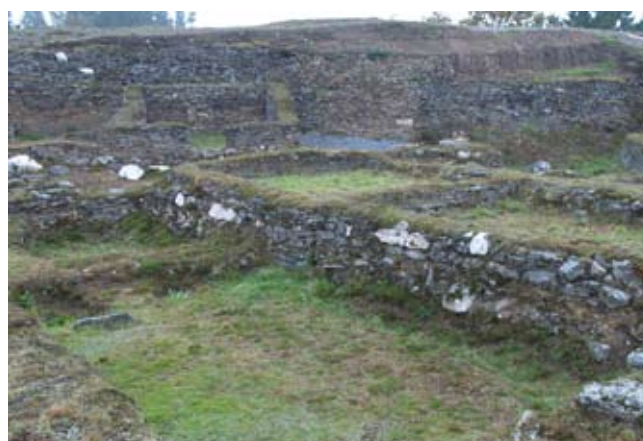
Ademais, no castro danse circunstancias que agravan os problemas derivados das choivas. Como xa se comentou o sollado dos recintos do poboado é dun material de textura moi fina e, por outra parte, existen nalgúns sectores diferenzas de nivel moi notables entre uns recintos e os adxacentes (*imaxe 7*). Todo iso significa que en moitos lugares do castro se producen encharcamentos con certa frecuencia, co que se acrecenta o efecto negativo da auga sobre as construcións.

Imaxe 7: Diferenzas de niveis entre recintos que favorecen os asolagamentos coas choivas.

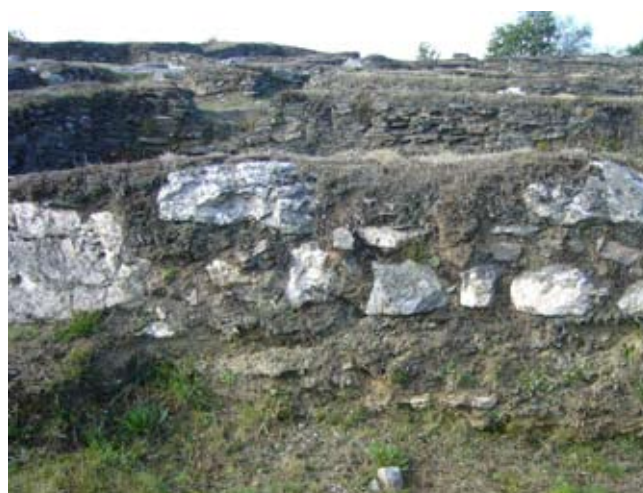
Imaxe 8: Sobreescavación do muro e exposición dos alicerces.

Os materiais rochosos, especialmente os máis laxentos, están moi exfoliados e arxilizados, de maneira que deixaron de exercer a súa función de soporte nos muros, polo que a única solución é a súa substitución por outros materiais compatibles con eles. Hai que ter en conta que o que chegou ata nós son os restos ruinosos dunhas construcións, cos muros decapitados e, en moitos casos, sobreescavados, cos alicerces ao aire (*imaxe 8*), polo tanto nunhas condicións moi inestables e moi vulnerables á acción da auga.
