MUSEALIZACIÓN DO CONXUNTO ETNOGRÁFICO DAS PALLOZAS DO CEBREIRO

Luísa Serrano García*

INTERVENCIÓN ARQUITECTÓNICA

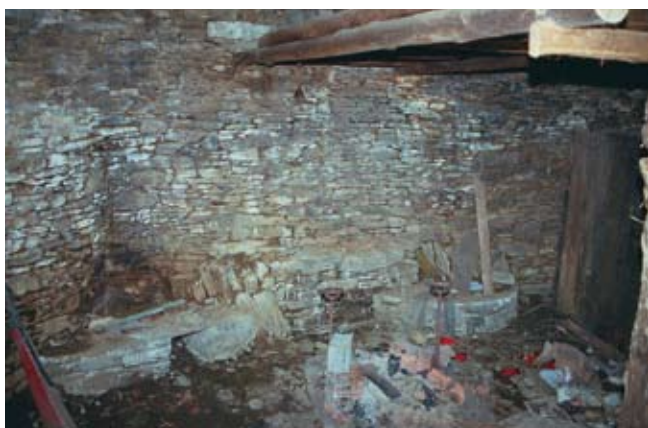
As ambigüidades respecto á titularidade das catro pallozas derivou na súa deficiente conservación; as condicións mencionadas non se daban no caso das pallozas de Quico, de Campelo e de Galán, que foran cedidas tacitamente a diversas asociacións relacionadas coa peregrinación a Santiago que incluso realizaron nelas diversas reformas sen criterio ningún. Por outra banda, non se limpaban as gabias perimetrais, polo que se foi acumulando nelas terra e humus ata o punto de medrar algunhas árbores, polo que non só deixaron de funcionar como drenaxe senón que se converteron nun foco xerador de humidades e filtracións.

Interior da palloza de Galán antes da intervención

Unha vez que a Consellería de Cultura se fixo cargo da situación, acometeuse en primeiro lugar a reparación das cubertas e a continuación a resolución das filtracións para o que se limparon completamente as gabias e se executou unha recollida de augas con tubo rañurado sobre o que se repuxo o lousado tradicional en escama de peixe⁵.

En paralelo, limpáronse interiormente as paredes para eliminar os fungos, mofos e algas que as invadían e eliminouse o morteiro de cemento empregado en anteriores rexuntados. Aplicouse ademais un tratamento preventivo antimofos en fábricas e madeiras e fíxose unha limpeza de cubertas con tratamento antixilófagos.

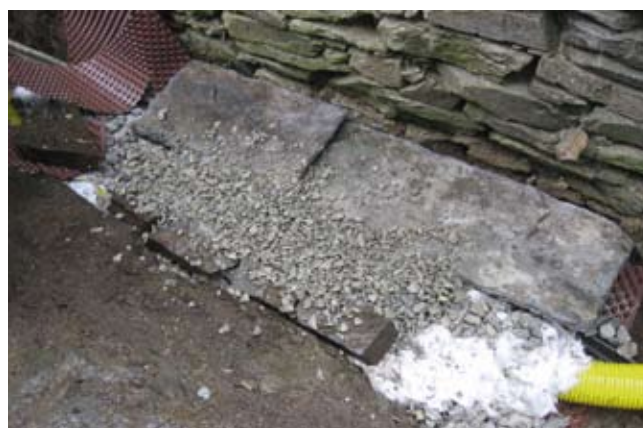
Execución da gabia de drenaxe

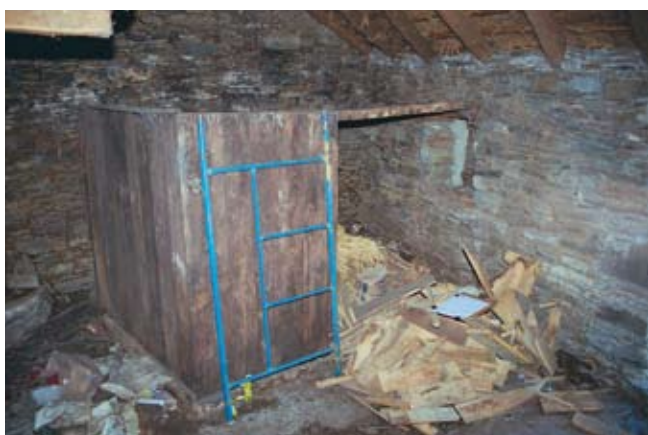
Estado inicial do cuarto da palloza de Galán

Outras intervencións consistiron na colocación de canles para recollida de augas nas entradas e no acondicionamento dos “cuartos” ou alcobas existentes nas pallozas de Quico e de Galán, colocando chan e teito de madeira.

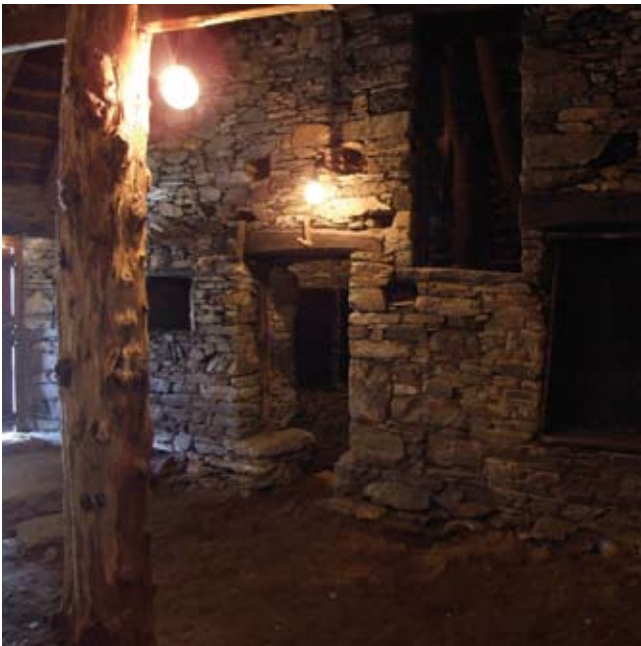
En canto á iluminación optouse por recrear a penumbra habitual neste tipo de vivendas, nas que a escasa luz procedería do resplandor da lareira, os candís, o guizo ou, no mellor dos casos, dunha lámpada incandescente coa chegada da electricidade. Por iso, optouse pola instalación de lámpadas de baixa potencia penduradas dun cable forrado de cor negra e enganchadas en taquiños de madeira encaixados nas xuntas das pedras, procurando sempre evitar a incidencia directa da luz nos ollos dos visitantes. O resultado foi satisfactorio, na nosa opinión, porque permite ademais unha rápida adaptación dos ollos á escaseza de luz do interior das pallozas, incluso en días de alta luminosidade no exterior.

Interior da palloza de Quico tras a intervención (Foto: Pepe Tejero)

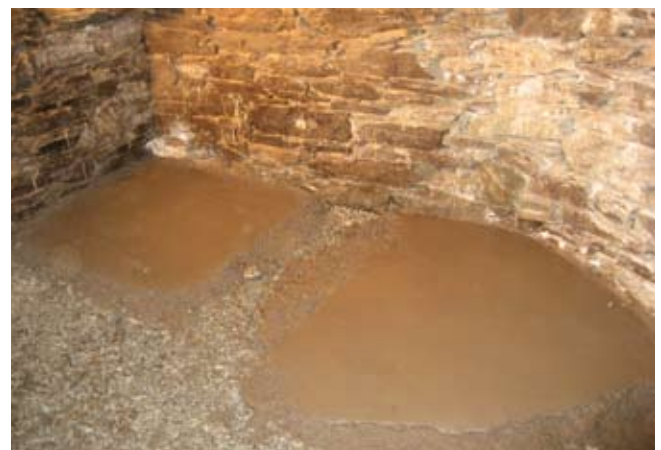
Posto que o uso que no plan museolóxico estaba previsto para a palloza de Campelo era o de almacén e sala de traballo e reunións, levantouse o chan de cemento e colocouse un entarimado de grosas táboas de madeira de carballo sen puír, convenientemente illado sobre restreles e tratado con aceites naturais. Na palloza de Xan López, que era a única que se viña abrindo con asiduidade ás visitas, mantívose o chan de lousa, posto que se considerou que non desentoaba coa musealización prevista. Na palloza de Quico levantouse o chan de lousas e limpáronse os restos do revestimento orixinal que se conservaran debaixo; esta terra cribouse para despois estabilizala con cal⁷ e con ela refíxose o pavimento dun xeito máis aproximado ó orixinal de terra compactada. Na palloza de Galán simplemente limpouse e completouse nas zonas onde se perdera.

Probas para o pavimento

⁷ Para o que se realizaron numerosas probas variando as cantidades de cal ata chegar á mestura que permitía unha mellor conservación e duración. Este minucioso traballo foi levado a cabo polo aparelador da empresa construtora (RECONSA), José López Fernández.

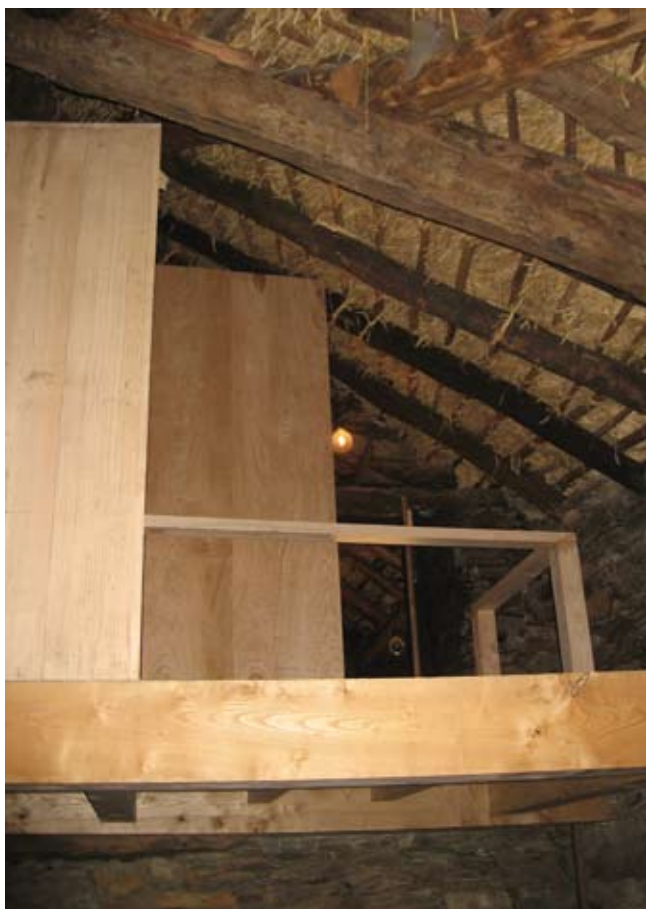
Na palloza de Xan López fíxose unha pequena oficina para o garda do conxunto, que ata agora non tivera nunca un lugar onde poder resgardarse, traballando nas mesmas condicións dos antigos habitantes destas vivendas. Aproveitando que na *estrabariza* aínda se conservaban os ocos e resaltes dos muros onde se apoiarian os soportes da *barra*, construíuse unha pequena habitación completamente acondicionada para que o garda poida sentirse como un traballador do século XX, con calefacción, teléfono e outros adiantos tecnolóxicos, se ben o espazo é abondo reducido.

Oficina na barra. Palloza de Xan López

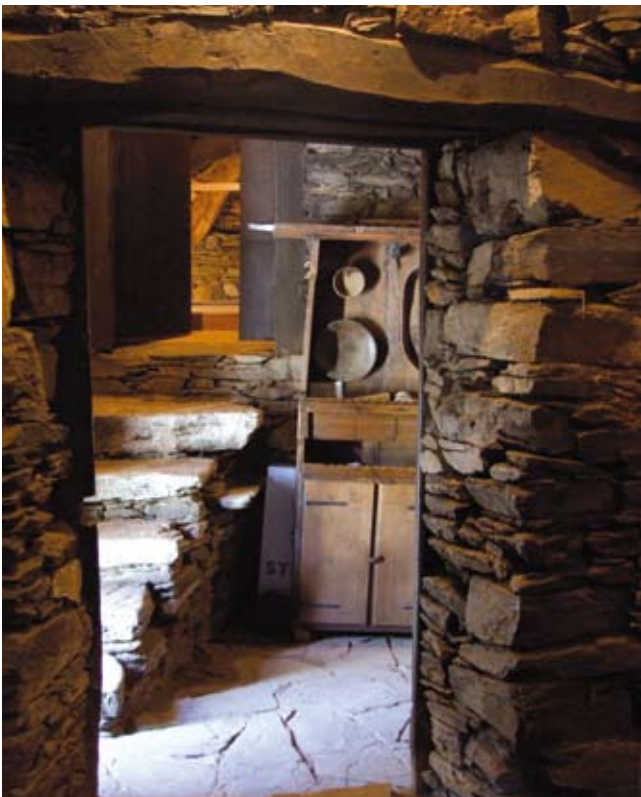
Interior da palloza de Xan López despois da intervención (Foto: Pepe Tejero)

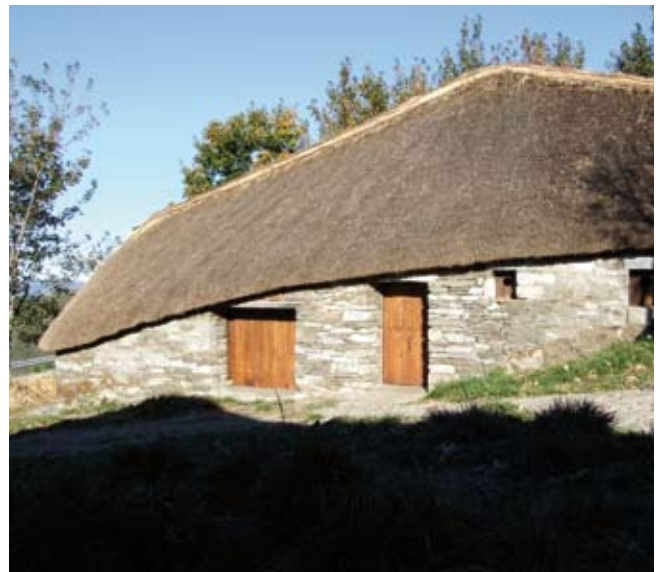
Palloza de Quico tras a rehabilitación (Foto: Pepe Tejero)
