ACONDICIONAMENTO E CONSOLIDACIÓN ARQUEOLÓXICA DO CASTRO DE VILADONGA NO ANO 2012

Marta Díaz Fernández (BIC Materiales y Conservación SLL)
Carolina Pérez Pérez (Museo do Castro de Viladonga)

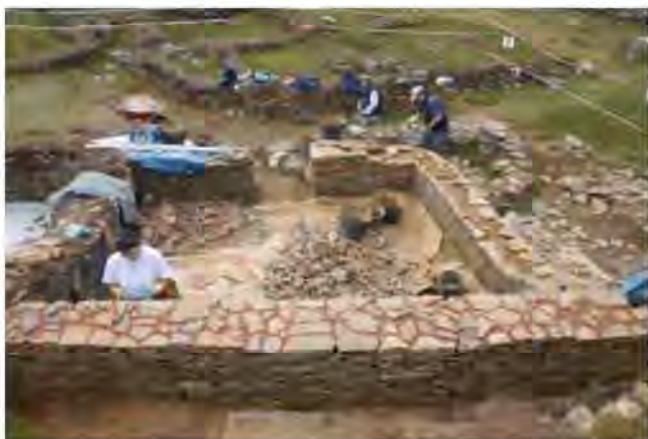
O traballo dos restauradores, sempre en colaboración cos arqueólogos, consiste principalmente en garantir a conservación e a comprensión do escavado, para o seu uso sostible como patrimonio cultural. O procedemento que se segue dá prioridade á restauración integral por barrios posto que é o xeito de lograr unha mellor conservación a longo prazo. Restáuranse os conxuntos de construcións relacionadas que presenten máis risco de deterioro e, puntualmente, as zonas concretas onde se observe que hai graves alteracións.

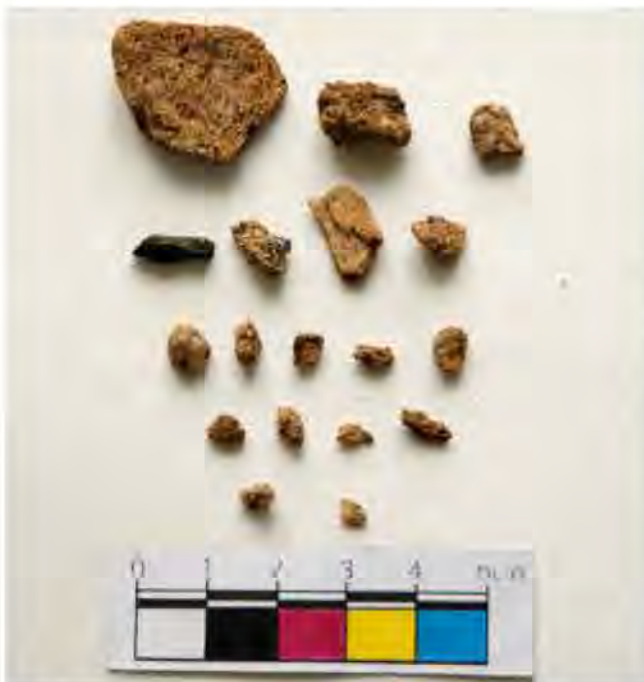
A restauración da denominada "casa grande" achegou nova información, xa que durante os traballos de limpeza e consolidación dos seus paramentos laterais, ao desmontar o muro leste, descubriuse un nivel inferior dos restos dunha construción de muros curvos correspondente a unha estrutura -feita en parte con material perecedeiro, madeira ou outros materiais vexetais- dunha fase máis antiga, moi probablemente prerromana, que presenta certa continuidade con outros restos xa escavados nesta zona nordés do xacemento. Neste nivel de ocupación máis antigo apareceron algúns restos de ósos de animal.

Tamén no muro oeste desta "casa grande", durante a fase de limpeza descubriuse nos alicerces un muro circular pertencente a unha vivenda dunha etapa anterior, sobre a que se construíu o muro recto da devandita "casa grande"; isto constata que no Castro se producía unha reutilización e aproveitamento dos muros antigos para erixir outras construcións e mesmo para novos usos.

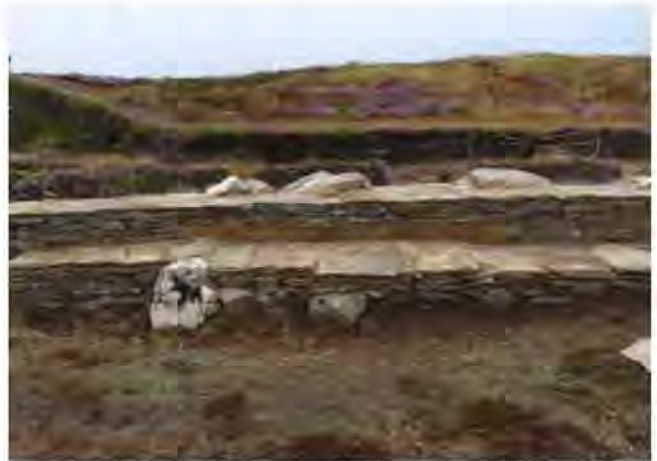
Como esta construción de carácter "comunal" é unha das máis singulares do Castro, tanto pola forma como polo grande tamaño, e nela fanse actividades didácticas, decidiuse consolidar o banco apegado ao interior do muro leste, protexéndoo cunha fiada de pedra de lousa que mellora a súa visibilidade.

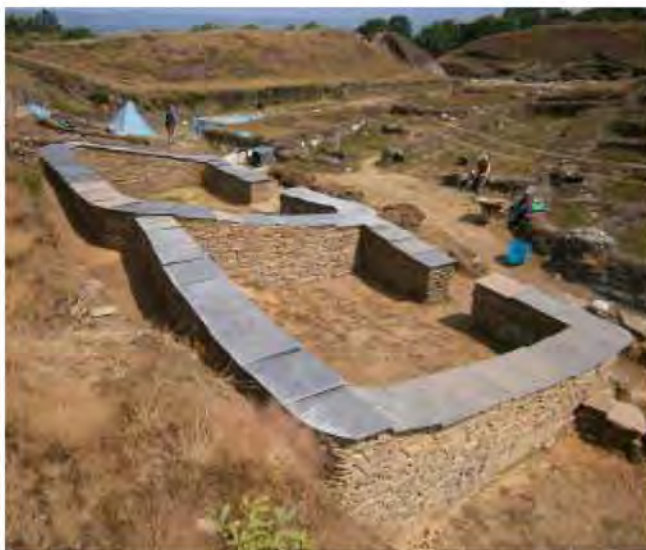
Neste sentido, tamén debe salientarse a utilización dunha cuberta colocada nos remates superiores dos muros con lousas recortadas e con terróns de herba, que teñen demostrado a súa eficacia á hora de evitar que a auga e mesmo o xeo penetre nas estruturas e as deteriore, e que ademais serven como elemento definitorio destas, xa que ofrecen unha mellor visión e

comprensión dos diferentes conxuntos de construcións, a maiores de permitir a distinción entre as partes restauradas (nas que florece unha rechamante herbíña rosada) das que non o están.
