INTERVENCIÓNS ARQUEOLÓXICAS NO CASTRO DE VILADONGA. ANOS 2013-2015

Emilio Ramil González

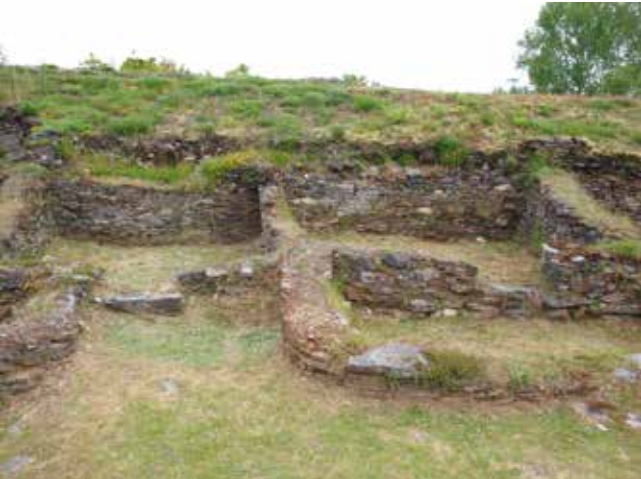
O estado inicial das dúas vivendas é que están pegadas ao derrube e colmatación procedente da muralla.

Espazo 4: E-44, E-45, denantes do inicio dos traballos.

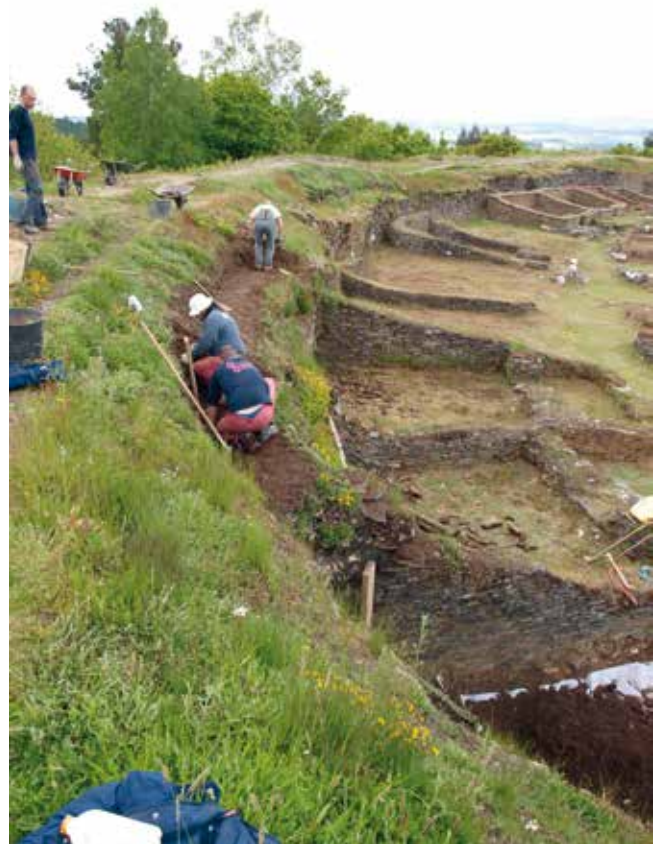
Escavación do nivel 1 e inicio do nivel 2.

- Nivel 1: Abandono e colmatación natural.

UE 001: Terra vexetal de cor marrón escura con abundantes raíces e algunha pedra miúda e unha potencia media de 10-20 cm.

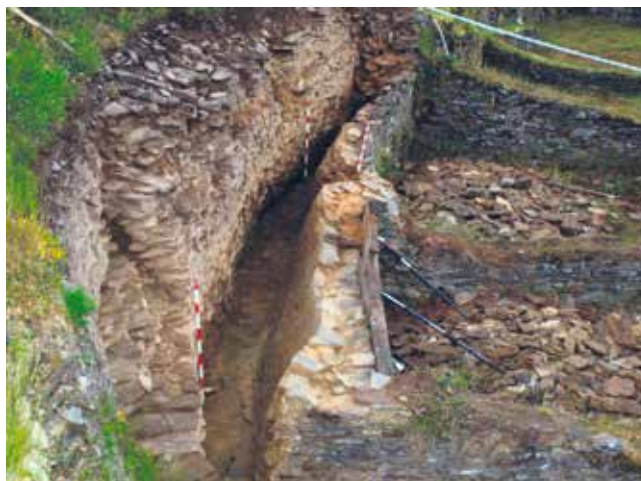
UE 008: Cimentación das vivendas, coa colocación de lousas sobre a nivelación do substrato, das que arrancan as primeiras fiadas dos paramentos dos muros das vivendas; a consideración mencionada en relación a que as lousas de cimentación están colocadas na nivelación do substrato, non deixa de ser unha hipótese porque non se realiza a escavación ata o substrato ao tratarse dunha escavación de apoio á consolidación, non dun proxecto de investigación.

UE 009: Pavimento de argamasa amarela situado entre os paramentos externos das vivendas e o paramento interno da muralla norte, estreito lugar de paso e acceso á parte superior da estrutura defensiva.

Espazo 4 rematada a intervención; muralla con escada e vivendas. Nivel 4, UE 008-UE 009.

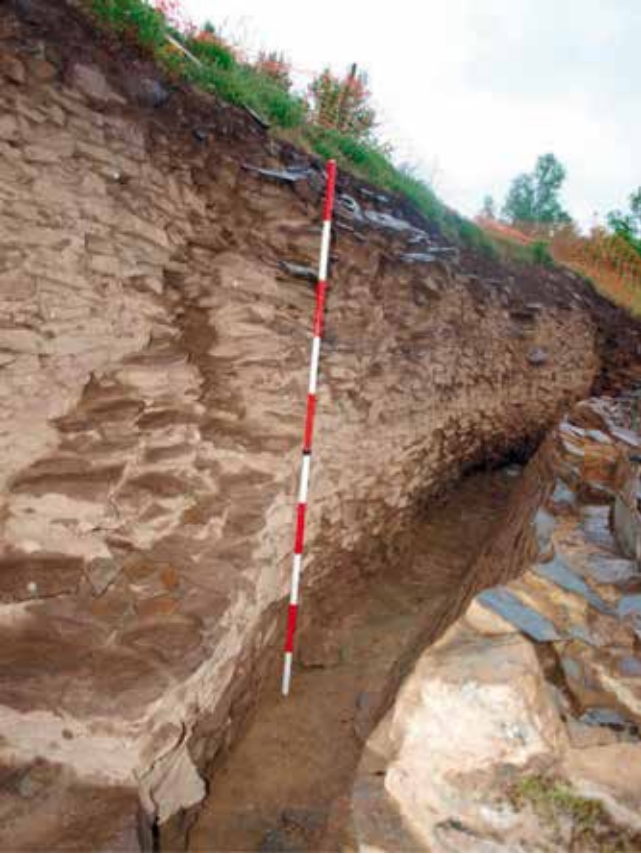
Está construída en cachotería de aparello horizontal irregular pola utilización de pedras de xisto de diferente tamaño, grandes, medianas e pequenas.

Recupérase parte das escadas de acceso á muralla, conservándose dous chanzos e parte doutro, localizados no extremo noroeste da muralla, no espazo escavado.

E-44, E-45; detalle do paramento da muralla coa escada; cimentación das vivendas, nivel 4, UE 008 e UE 009.

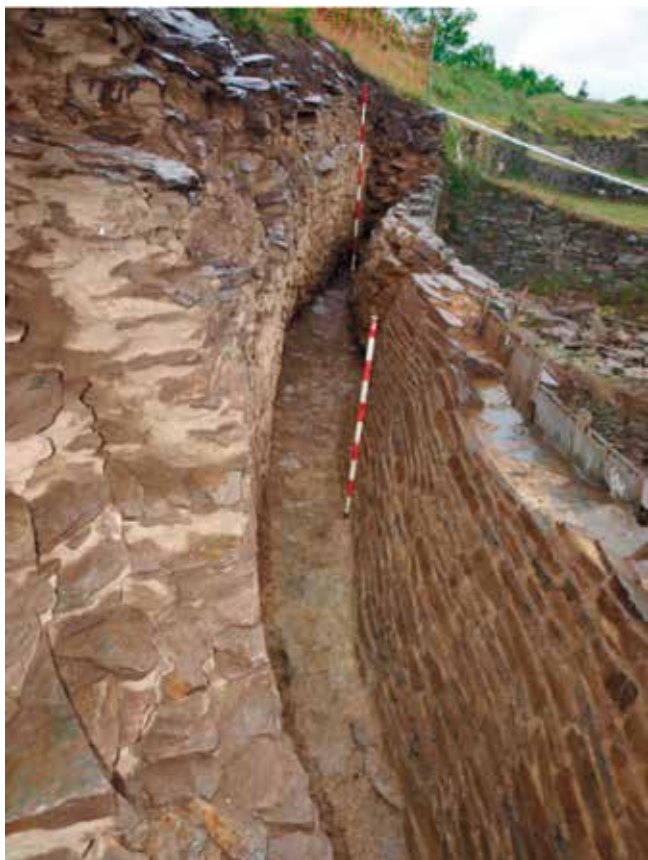
O muro norte que pecha a vivenda presenta unha forte inclinación cara o interior por mor da presión do derrube da muralla, máis potente cara o centro que cara os extremos, desta forma o ancho superior nas esquinas é de 50 cm., mentres que no centro é de 36 cm.

O muro norte que pecha a vivenda tamén presenta unha inclinación cara o interior por mor da presión do derrube da muralla, máis potente cara o centro que cara os extremos, desta forma o ancho superior nas esquinas é de 47 cm., mentres que no centro é de 37 cm.

E-44, E-45 rematada a escavación

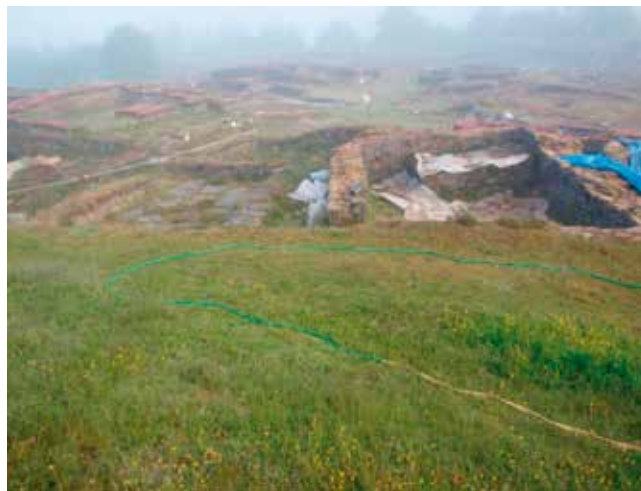
O estado inicial das dúas vivendas é que están parcialmente escavadas; as dúas presentan unha escavación completa cara o interior das estruturas, exhumándose enteiramente os muros norte, leste e oeste; do muro sur das dúas construcións soamente se aprecian os paramentos internos, a parte superior e os paramentos externos estaban sen escavar. Para acadar o obxectivo da consolidación neste Espazo 5, denantes da intervención foi preciso exhumar completamente as dúas vivendas. Debemos puntualizar non obstante, que se realizou unha escavación en área, case superficial, deixando á vista as estruturas completas para a súa consolidación, e non se realizou unha escavación completa en profundidade, sendo consecuentemente unha investigación incompleta deste espazo, xa que non era o obxectivo da actual campaña de intervención.

Espazo 5. E-34 e E-35 denantes da intervención.

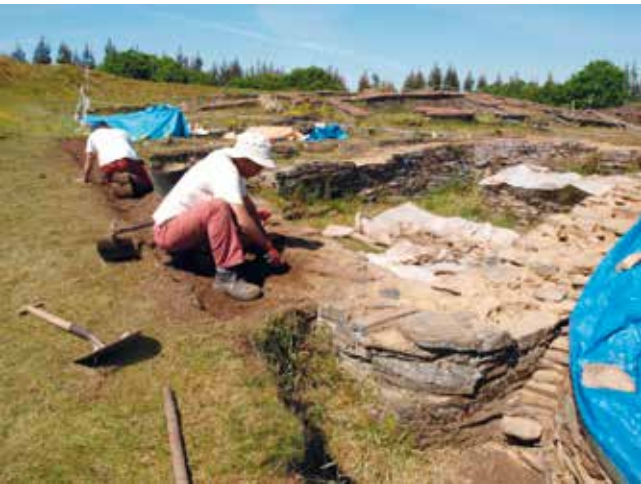
UE 001: Capa de terra escura con pedra miúda resultado da descomposición da lousa situada baixo a terra vexetal; 18-20 cm. de potencia, moi compacta xa que sufriu a agresión anual do paso da maquinaria que efectuaba labores de limpeza e apoio aos traballos de intervención no Castro.

E-34, E-35. Retirada do manto vexetal e inicio da escavación do nivel 2, UE 002

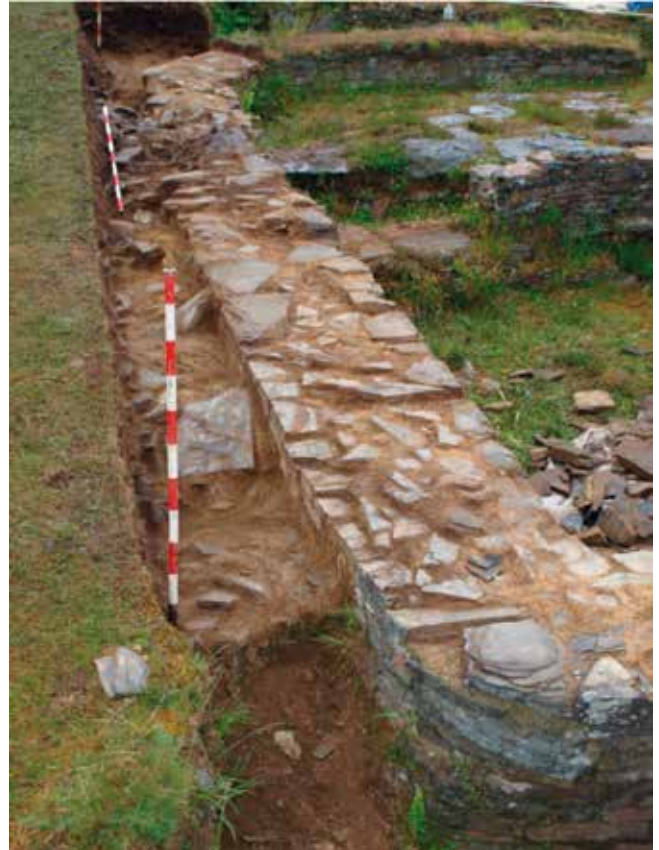
UE 002: Fiadas superiores conservadas dos muros sur das vivendas, de lousa de mediano e pequeno tamaño.

UE 003: Derrube procedente dos muros sur das vivendas, a base de pedras de mediano e pequeno tamaño de lousa con terra de cor marrón clara e argamasa amarela, baixo a UE 001; escávase ata 38-40 cm. de profundidade co obxectivo, ademais da consolidación, de acadar a profundidade adecuada para un bo drenaxe exterior das vivendas; recupérase algún anaco de cerámica común, tégula e cravos de ferro.

UE 004: Paramentos externos dos muros sur das vivendas, construídos en cachotería por superposición de fiadas horizontais, utilizando como materia prima a lousa e a ligazón con argamasa de cor amarela.

Escavación nivel 2; detalle do muro e derrube das paredes sur das vivendas.

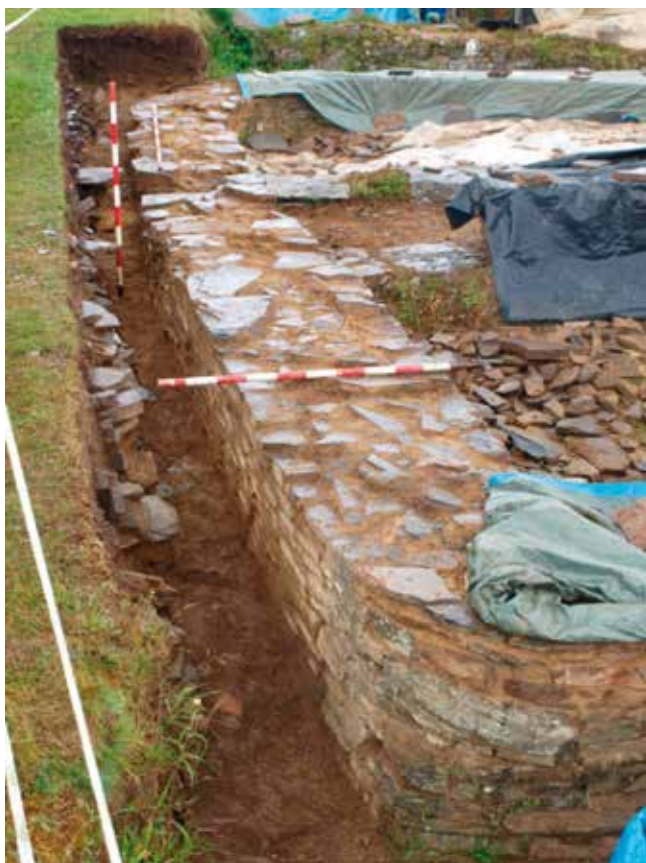
Profundidade de escavación, entre a parte superior do espazo colmatado, con manto vexetal cubrindo, e o remate da escavación: 50-65 cm., exhumando entre 8-10 fiadas de cachotería horizontal, chegando a 15 fiadas no extremo sur-surleste.

Profundidade de escavación, entre a parte superior do espazo colmatado, con manto vexetal cubrindo, e o remate da escavación: 50-55 cm, exhumando entre 8-10 fiadas de cachotería horizontal.

Remate da escavación E-34, E-35

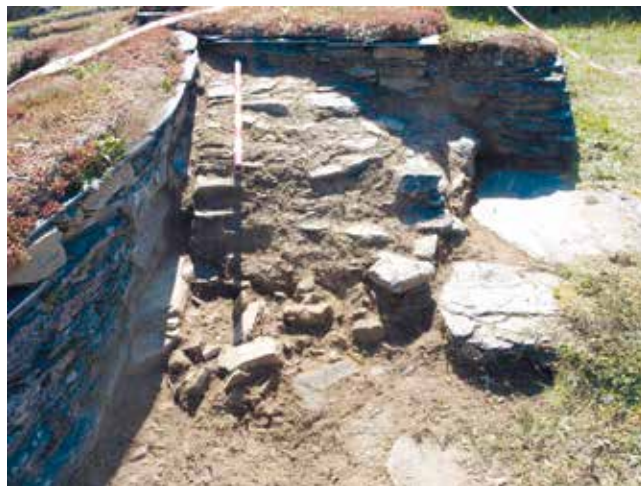
A simple limpeza superficial permite apreciar restos de dúas estruturas; a que conserva maior altura e lonxitude semella parte dun muro situado baixo as paredes das dúas vivendas anexas e toma dirección NL-SO; apréciase soamente unha das caras, paramento que se conserva ao longo de 1,10 m., dende o extremo SO, baixo os muros das vivendas, ata desaparecer no extremo NL, onde continua o lousado do patio.

O segundo muro, en peor estado aínda, ten dirección N-S, conserva soamente dúas fiadas con 95 cm. de lonxitude e 15 cm. de altura; semella que é posterior ao primeiro, e tería a función de delimitar o acceso á vivenda, dende as escadas.

Rematada a limpeza, aprécianse os restos de dous muros en diferente dirección.

Seguindo a dinámica do actual proxecto de consolidación, non é necesario proceder á escavación, quedando consolidado á espera de futuras intervencións que aclaren a historia destes restos estruturais detectados pero non investigados. Carece de estratigrafía, soamente limpouse o manto vexetal.

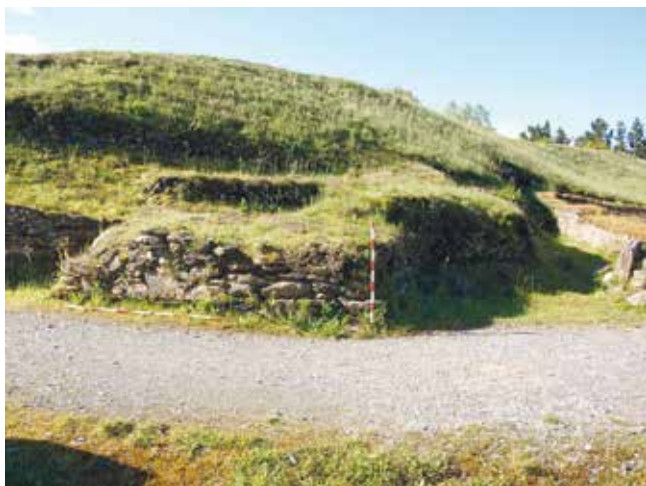
Espazo 11 denantes a intervención

O que máis chamaba a atención, en canto ao deterioro na E-62, é o derrubo que presentaba.

É unha estrutura que non sabiamos se estaba exenta ou pegada á muralla. Tiña dous grandes derrubes pola presión que exercía a terra que tiña na súa cabeceira e que procedía do recheo da muralla.

Estes derrubes estaban nos seus lado leste e oeste, manténdose o muro norte en pé, aínda que con problemas polo desprazamento de lousas e a febleza estrutural dalgunhas destas.

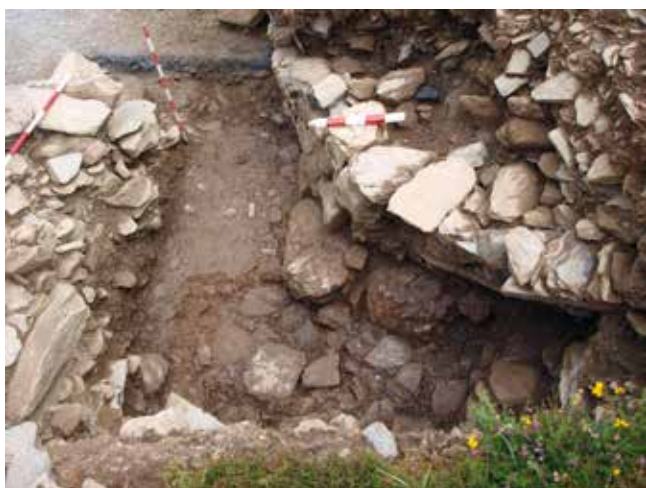
Planta do corpo de garda.

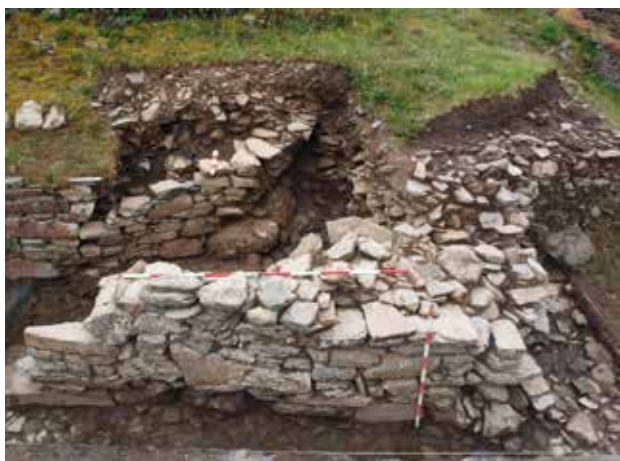
A lonxitude escavada da muralla, dirección leste-oeste, é de 2,55 metros, que corresponden ao paramento interno do bastión esquerdo de acceso ao castro. A altura media total escavada é de 77 cm. por superposición de 4-6 fiadas con pedras de mediano e gran tamaño, cunha anchura máxima escavada entre a cara externa e o derrubo de 75 cm.; localízase a continuación do paramento interno escavado en campañas anteriores, ao sur do corpo de garda; ven en liña recta, en paralelo ao bastión dereito, pero iniciando xa a curva do bastión no extremo oeste, en dirección sur.

Muralla e corpo de garda

Está construída en cachotería de aparello horizontal irregular pola utilización de pedras de xisto de diferente tamaño, grandes, medianas e pequenas.

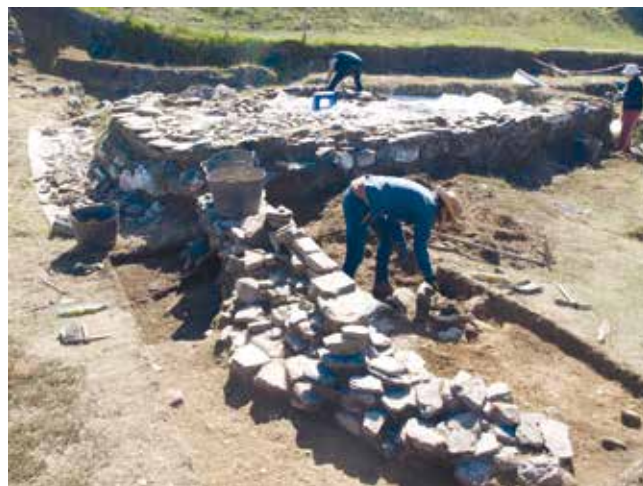
Espazo 9. E-56. Escavación do muro.

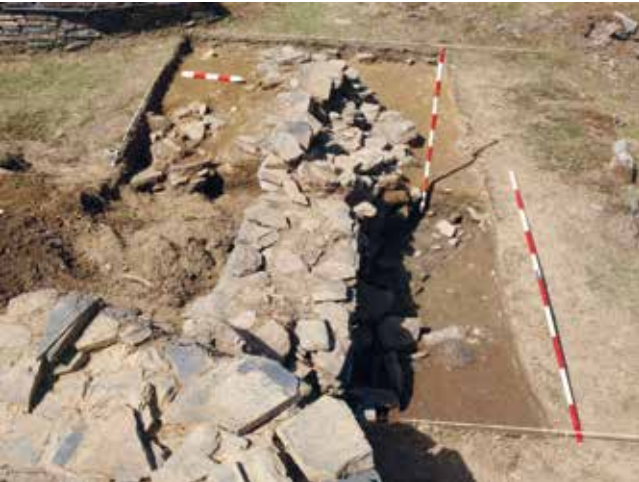
Detalle dos paramentos interior e exterior, apreciándose a parte do muro reconstruída nos anos 70.

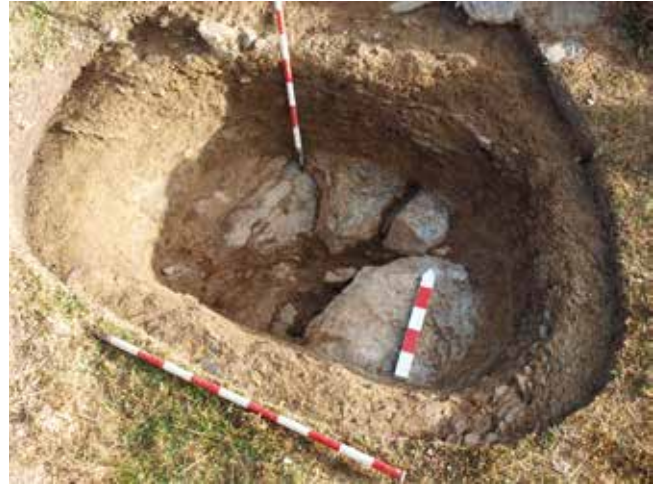
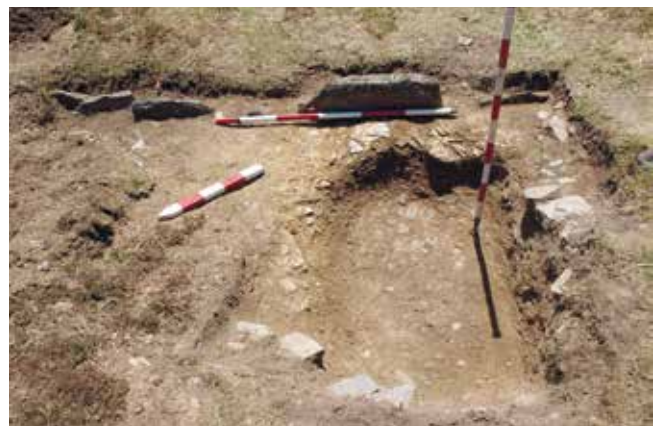
Espazo 9. Escavación dos silos e pedras fincadas que delimitan un espazo de uso agrícola anterior ao uso actual.

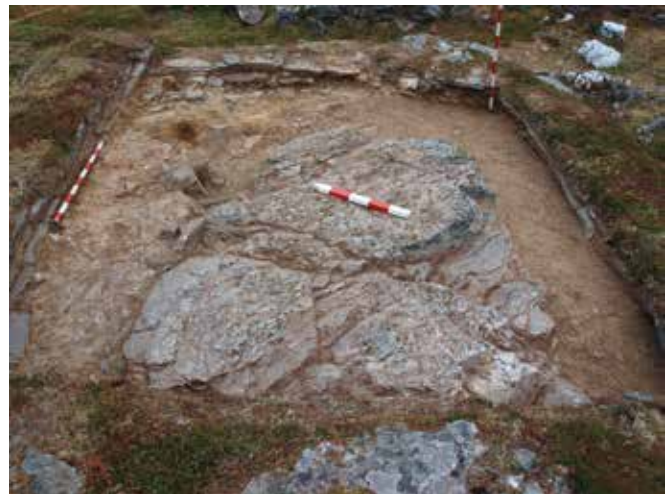
En case o centro da estrutura esta situada unha pedra de gran tamaño que supoñemos parte da cimentación. Os factores que alteran a construción son a sobreescaivación nos muros sur e leste, a gran cantidade de material biolóxico sobre a superficie da estrutura e o movemento de pedras.

Espazo 10, E-61. Vista xeral apreciándose o afloramento rochoso que domina o centro da habitación e o derrube das paredes da vivenda.

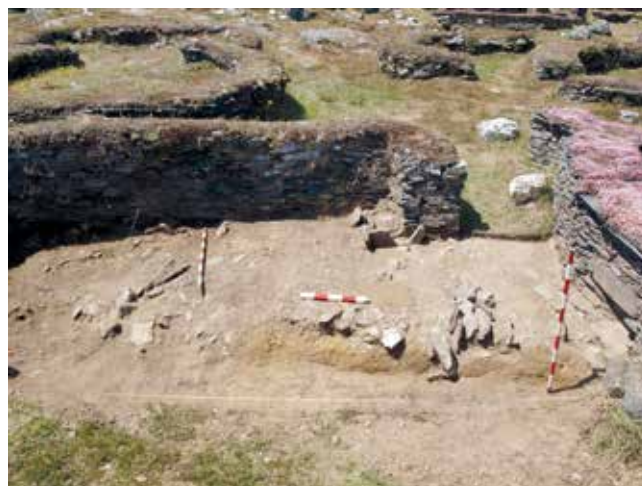
Espazo 10, E-59. Resultado final da escavación arqueolóxica

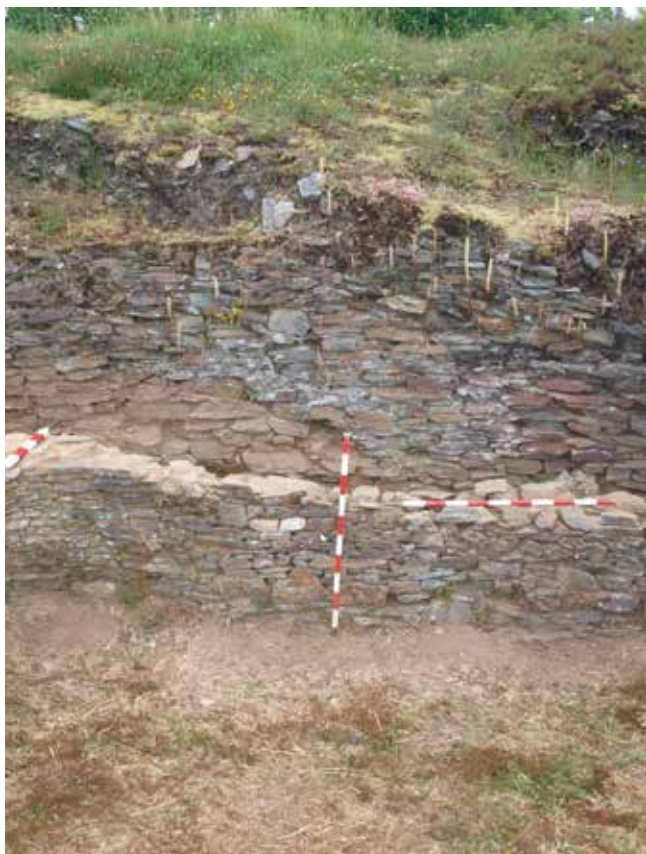
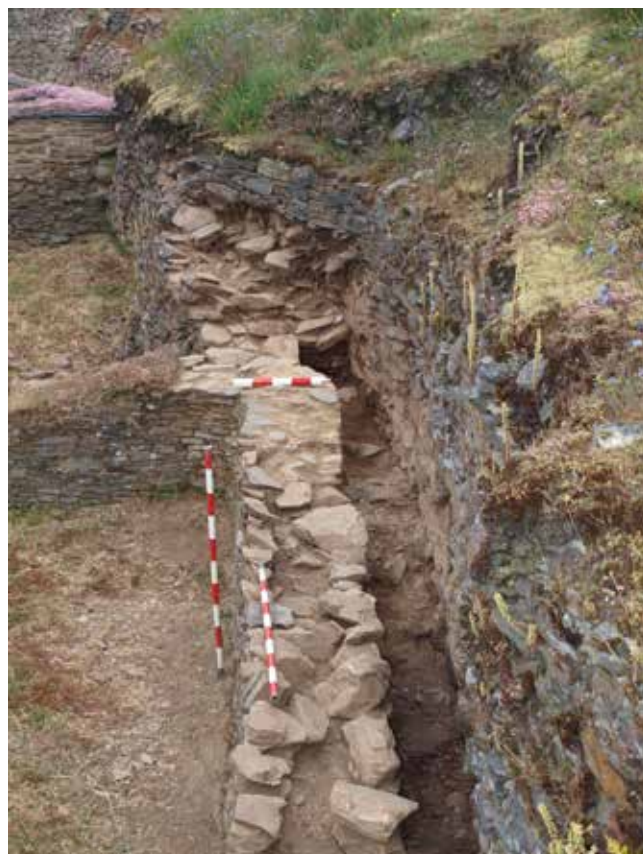
A E-55, exenta tamén da muralla, só conserva o muro norte, que parece pegado ao muro leste da E-54. A maior problemática neste espazo preséntao a E-53, xa que o muro norte parece en parte tapado por unha derruba e nalgúns zonas deste muro non se delimita o lenzo externo, non estando moi clara a súa relación coa muralla: o muro norte da estrutura está exento, pegado, etc. Só hai constancia visual dos muros norte e oeste da E-53.

Espazo 8, E-53. Intervención entre o paramento externo da habitación e o paramento interno da muralla.
