CAMPAÑA DE INTERVENCIÓN NO CASTRO DE VILADONGA (2016)

A intervención do 2016.

A campaña de actuación do ano 2016¹ no Castro de Viladonga forma parte da política de conservación e mantemento que se fai regularmente neste xacemento dende o ano 2006.

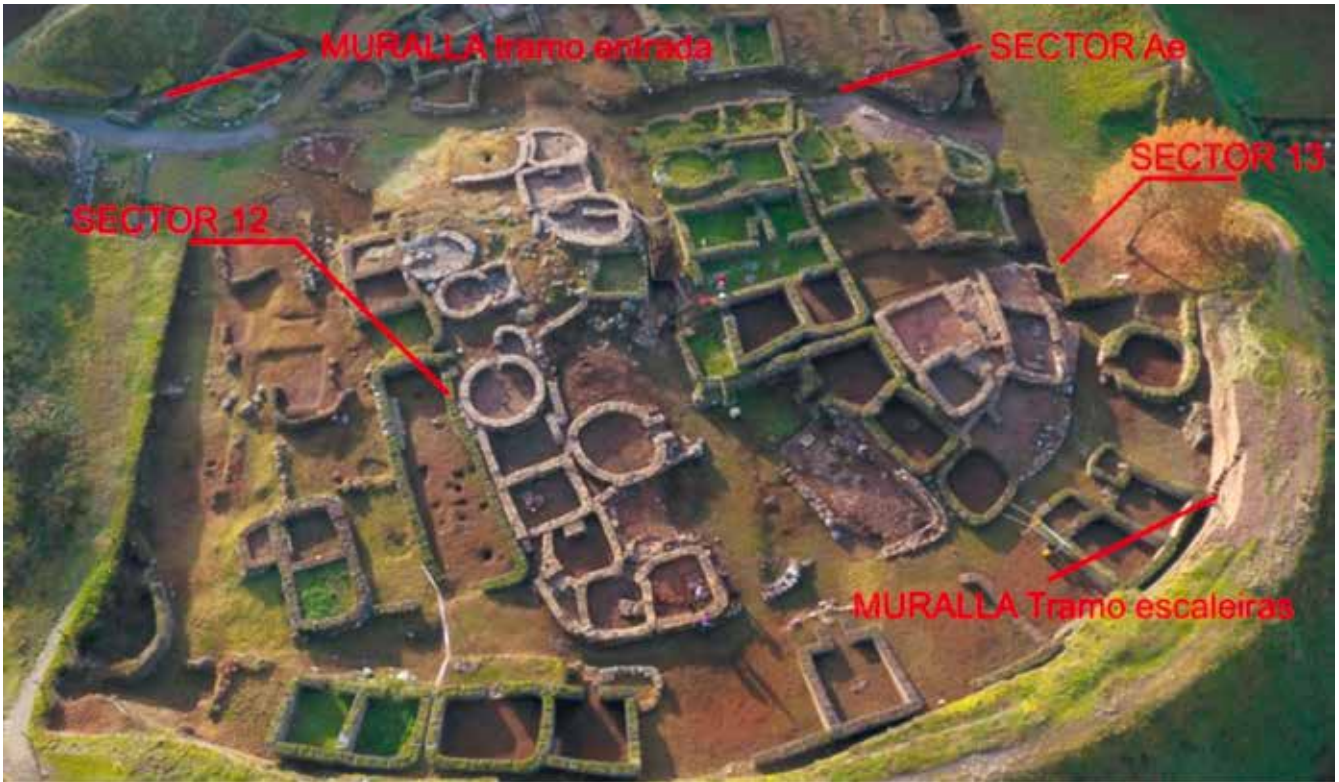
Fig. 1. Sectores de intervención da campaña 2016.

A superficie intervida nesta campaña do ano 2016 abrangue un total 1.135 m², distribuída en catro zonas: A área central da croa, **Espazo 12**; a zona suroeste da croa, **Espazo 13**; o último tramo do camiño que cruza a croa de leste a oeste ou **Espazo Ae**; e a intervención puntual na **Muralla**, que afectou dous tramos, na zona de entrada ó castro e no sector sur da croa, concretamente na zona da escaleira que dá acceso á muralla (Fig. 1).

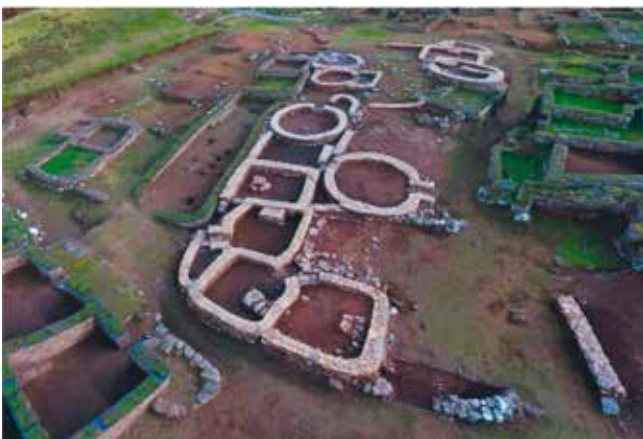
Fig. 2. Sector 12 unha vez finalizados os traballos de escavación e restauración.

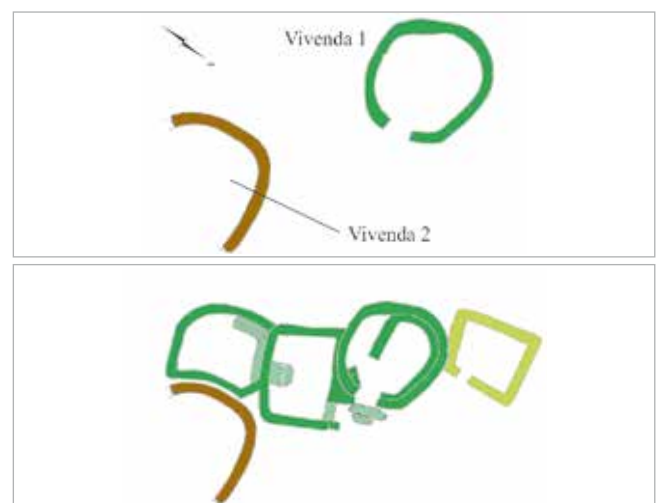
Fig. 4. Evolución da vivenda número 1 e as súas construcións lindieras.

A análise muraria realizada no sector 12 permitiu á súa vez interpretar a secuencia de construción das vivendas e elaborar unha posible evolución das estruturas. No que respecta ás unidades definidas, estas reflicten claramente a existencia de dúas fases construtivas, destacando algunhas dependencias construídas exentas ás que nunha fase posterior encóstanselles outras dependencias que aproveitan os espazos libres (Figs. 4 e 5).

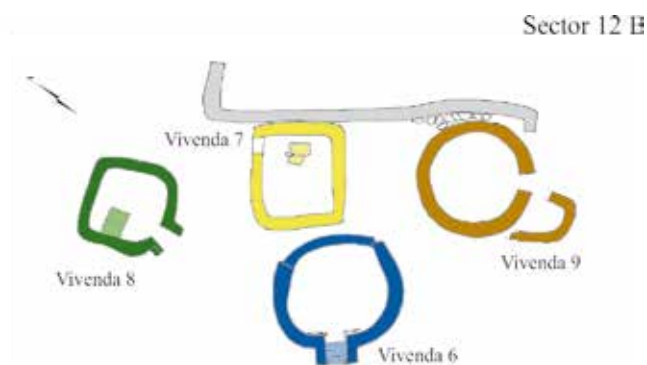
Fig. 5. Evolución das vivendas ao nordeste do sector 12.

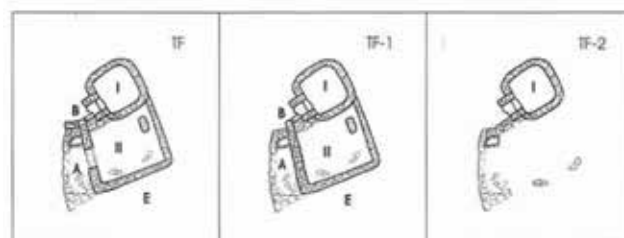
Fig. 6. Primeiras propostas da evolución construtiva do sector 13 do ano 2001.

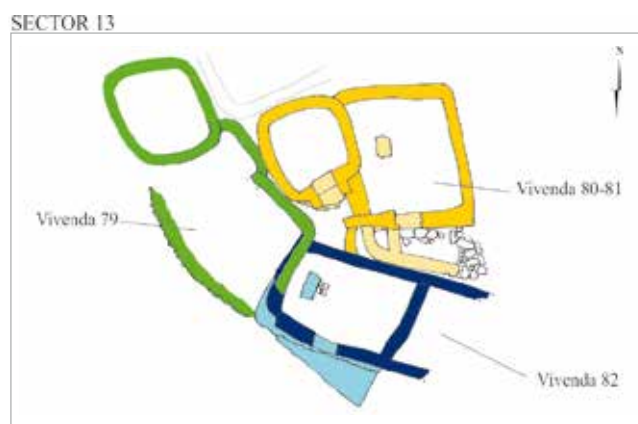
Fig. 7. Definición das diferentes agrupacións construtivas ou vivendas do sector 13.

Os grupos de construcións asociados no sector 13 permiten diferenciar tres vivendas, 80-81, 82 e 79 (Fig. 7).

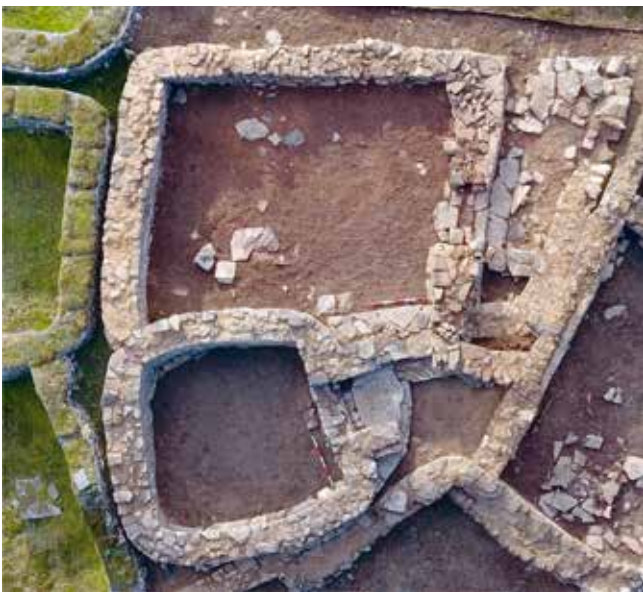
Fig. 8. Vista aérea parcial do sector 13 durante a escavación arqueolóxica.

A vivenda mellor conservada deste sector está conformada polas dependencias 80 e 81 que forman parte dunha mesma vivenda que se asenta sobre certas estruturas desmanteladas previamente. A construción 81 aséntase sobre unha antiga edificación E80-II, á que se asocia posteriormente a construción 80 polo seu flanco sur. Esta dependencia de planta cuadrangular e moito máis ampla, conserva parte do seu pavimento e o seu fogar, e está precedida por un pequeno vestíbulo 80B que dá acceso á vivenda primixenia a través da dependencia 80 (Fig. 8).

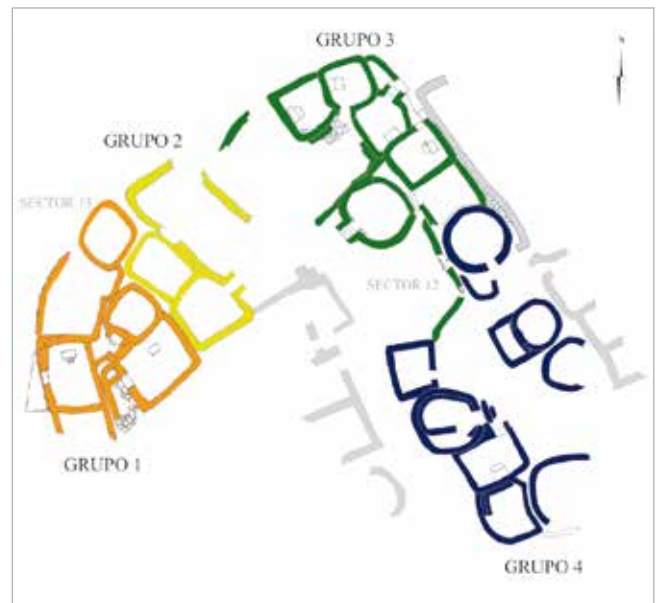
Fig. 9. Distribución dos grupos de dependencias nas zonas intervidas (Fig. 2).

Tras a valoración destes sectores de escavación do poboado e unha vez vista a disposición das estruturas, a partir dunha análise espacial da zona intervida pódese apreciar un certo ordenamento na distribución das diferentes vivendas. O estudo dos eixes viais e as rúas, como a que existe no sector 12, que vai en dirección NW-SE e que divide o grupo 1-2 do 3-4, permite facer diferenzas claras. Tamén se aprecian divisións que se fan a partir de muros que dividen grandes espazos como o que separa o grupo 3 do grupo 4. Outro dos criterios fundamentais utilizados foi a disposición dos accesos ás vivendas (Fig. 9).

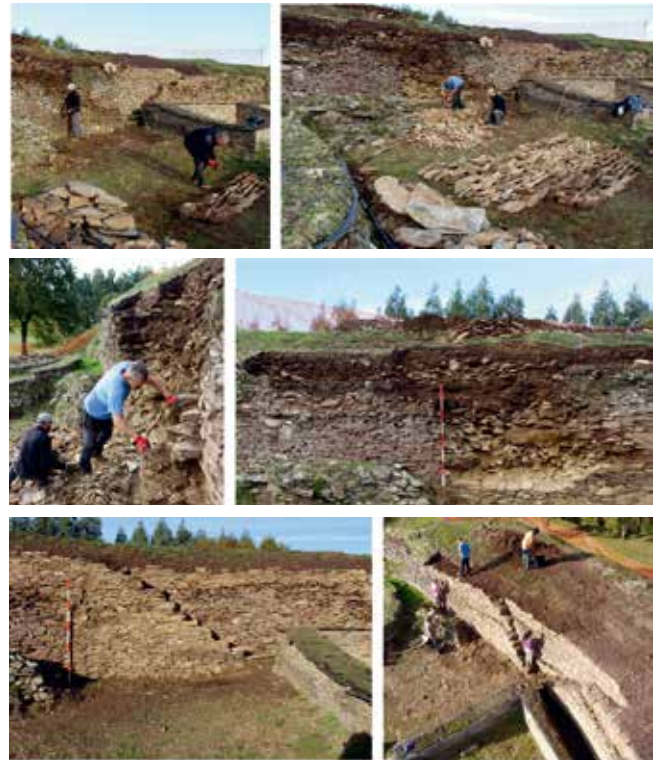
Este elemento atopábase nunha situación bastante perigosa, posto que neste punto a muralla presentaba un fallo estrutural, que xa fora corrixido en tempo da vida do castro. Neste punto situábase un pequeno apuntalamo para procurar que a muralla non se desmoronase. O risco que supoñía o estado deste paramento era evidente.

Realizouse un corte estratigráfico que liberaba a parte superior onde exercía unha presión na zona deteriorada. Isto permitiunos aproximarnos ás características construtivas do recheo da propia estrutura, baseado nun escamado feito para ofrecer maior resistencia ó peso que exerce o volume de recheo da propia muralla.

Fig. 12. Diferentes detalles dos traballos realizados no sector da escaleira da muralla.

O control do fallo estrutural existente permitiunos, unha vez finalizada a dita intervención, proceder á retirada do paramento extrapromado para facer o proceso da anastilose e executar a restauración deste sector.

Por outra parte, púidose localizar o desenvolvemento dos chanzos da escaleira ó longo dos dous derrames, nalgúns casos a través dos propios chanzos que se atopaban partidos e noutros, onde xa non se atopaban os chanzos, atopábase o desenvolvemento da súa pegada no lenzo da muralla (Fig. 12).

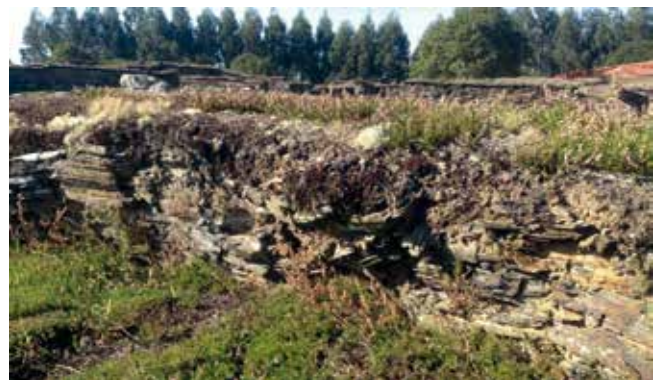
son os máis prexudiciais, xa que en abundantes casos invaden de xeito irreversible as estruturas, e unha vez enraizadas, as rozas periódicas proporcionan un reavivamento das plantas en vez de xerar a súa erradicación. Por outra banda, toda a zona escavada é sistematicamente invadida por todo tipo de elementos vexetais que buscan a cobertura de habitabilidade que proporciona o terreo (Fig. 13).

Fig. 13. Detalle da proliferación dos briofitos nunha das estruturas onde se pode apreciar claramente a alteración que producen. É por isto que se aconsella erradicar a proliferación da vexetación e non favorecer o seu desenvolvemento.

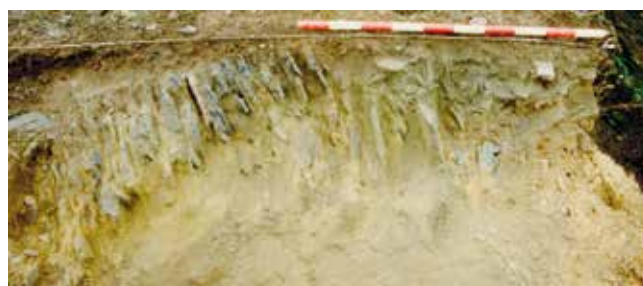
No que respecta ás estruturas que se corresponden coas vivendas, presentan un tipo de construción máis coidado e sólido. Os paramentos foron recibidos cunha argamasa de unión que serviu de cohesión ós muros, ata tal punto que, como se pode ver en moitos dos derrubes, estes producíronse en bloque, é dicir que a argamasa de unión impediu que o muro ó caer se desmembrase (Fig. 14).

Fig. 14. Derrubamento parcial en bloque do muro dunha vivenda do castro. Escavación 1996.

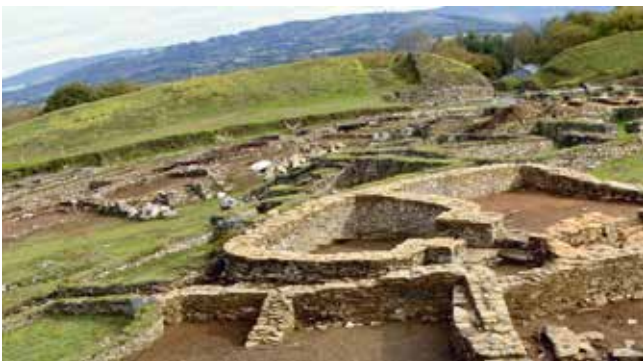
Fig. 15. Vista xeral do sector 13 despois da súa escavación e restauración.

Posto que nas intervencións de restauración colócase unha ou varias **fiadas de sacrificio** que exercen a función de protección, a base de **lousas e xistos** e colócanse seguindo o estilo construtivo usado polos castrexos, estas fiadas de sacrificio deberían ser suficientes para preservar as estruturas de todas as afeccións que poida orixinar o clima. Iso implica a utilización dun morteiro adecuado para as condicións ambientais que presenta o xacemento e, por suposto, eliminar a colocación na parte superior de calquera elemento que agrida a estrutura arqueolóxica, como pode ser o **tepes**. O protagonista ten que ser o xacemento arqueolóxico. As súas estruturas e a súa información non poden ser camufladas posto que hoxe en día non é necesario (Fig. 15).

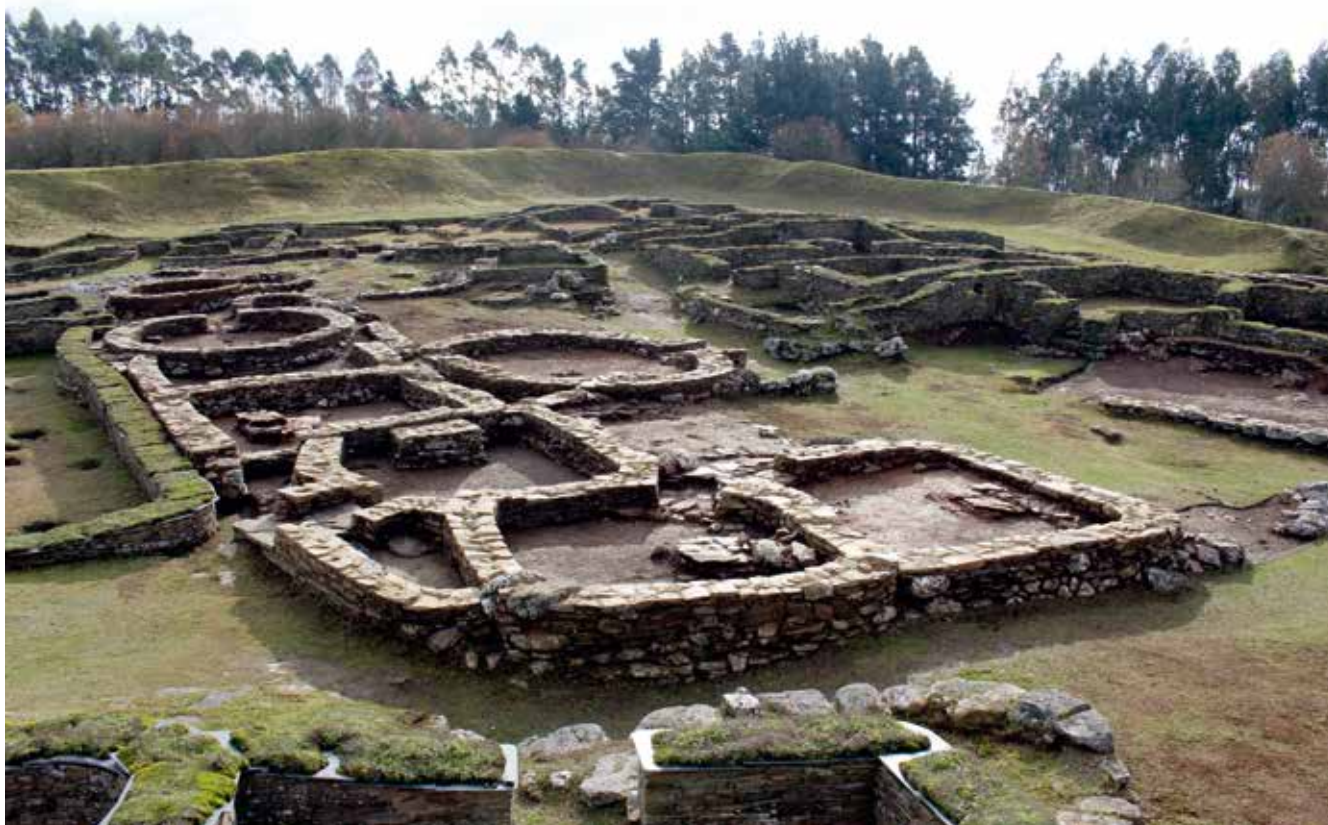
Fig. 16. Conxunto do sector 12 despois da intervención.

É necesario ter unha lectura adecuada tanto das diferentes estruturas como da súa evolución construtiva. Para iso procédese a diferenciar en altura as diferentes estruturas coas fiadas de protección, deixando a un nivel máis alto as construcións primixenias ou exentas e a un nivel máis baixo as construcións posteriores que se encostan ás anteriores. Este tipo de sistema proporciona unha lectura cronolóxica das construcións. Esta información tampouco debería ser ocultada baixo unha laxa innecesaria (Fig. 16).

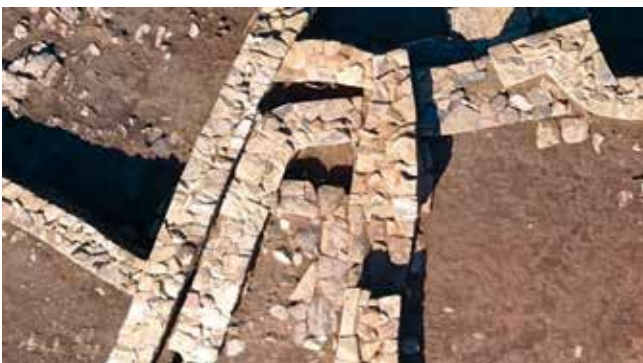
Fig. 17. Detalle da secuencia de muros atopada no sector 13 e a súa restauración.
