PRIMEIRAS VALORACIÓNS DOS RESULTADOS DA ESCAVACIÓN E RESTAURACIÓN NO CASTRO DE VILADONGA DO ANO 2019

Yolanda Álvarez González,

Miguel Ángel López Marcos, Luís Fco. López González

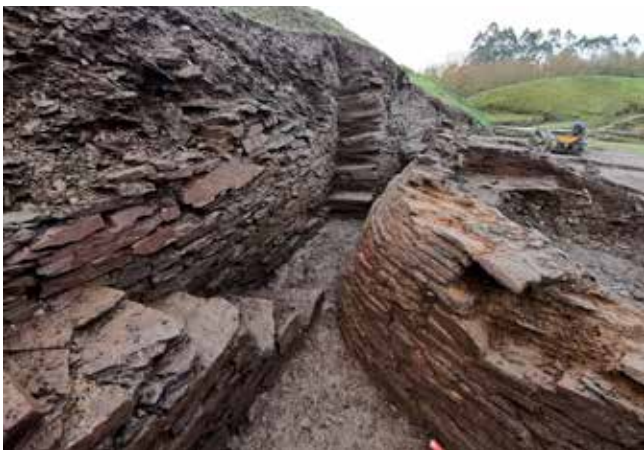
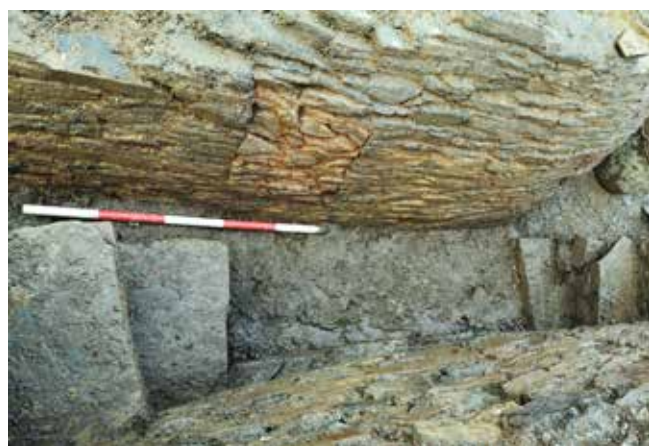
Figura 2. Tramo de escaleiras atopado durante a escavación e restos dunha fiestra no paramento da construción E-105, posteriormente cegada.

Entre a estrutura circular e a primeira dependencia atopamos neste calello traseiro os restos dunha escaleira de dobre derrame que ascende cara á parte superior de muralla. Conservábase en bo estado

unha gran parte dos seus chanzos e a restauración conseguiu recuperar todo o acceso dende o calello ata a cimeira da muralla, que conservaba aínda máis de tres metros de altura nalgúns tramos. Hai que destacar a existencia dun oco a modo de fiestra no paramento do primeiro edificio (E-105) que se construíu ao fronte das escaleiras e que nunha fase posterior foi cegado seguramente a causa de que a escaleira quedou totalmente en desuso.

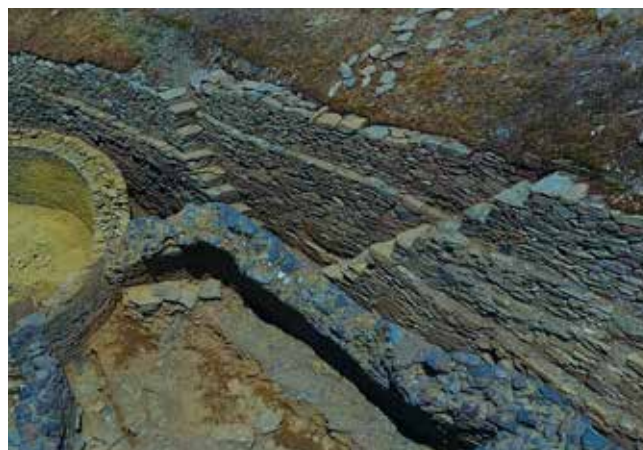
Figura 3. Detalle do muro leste das novas construcións pegado á vivenda circular (E-100). Vese o tramo novo da muralla xa restaurado.

As dependencias atopadas constrúese en dúas operacións. Nunha primeira fase constrúese a E-105 que se atopa arrimada á vivenda circular, ao sur dela. A súa morfoloxía irregular e o trazado pouco ortogonal do seu muro de peche oeste está condicionada pola necesidade de deixar libre o acceso da vivenda circular, mentres que o paso á construción E-105 realizábase polo lado oeste e vai dar tamén á rúa empedrada que atopamos na campaña do ano pasado.

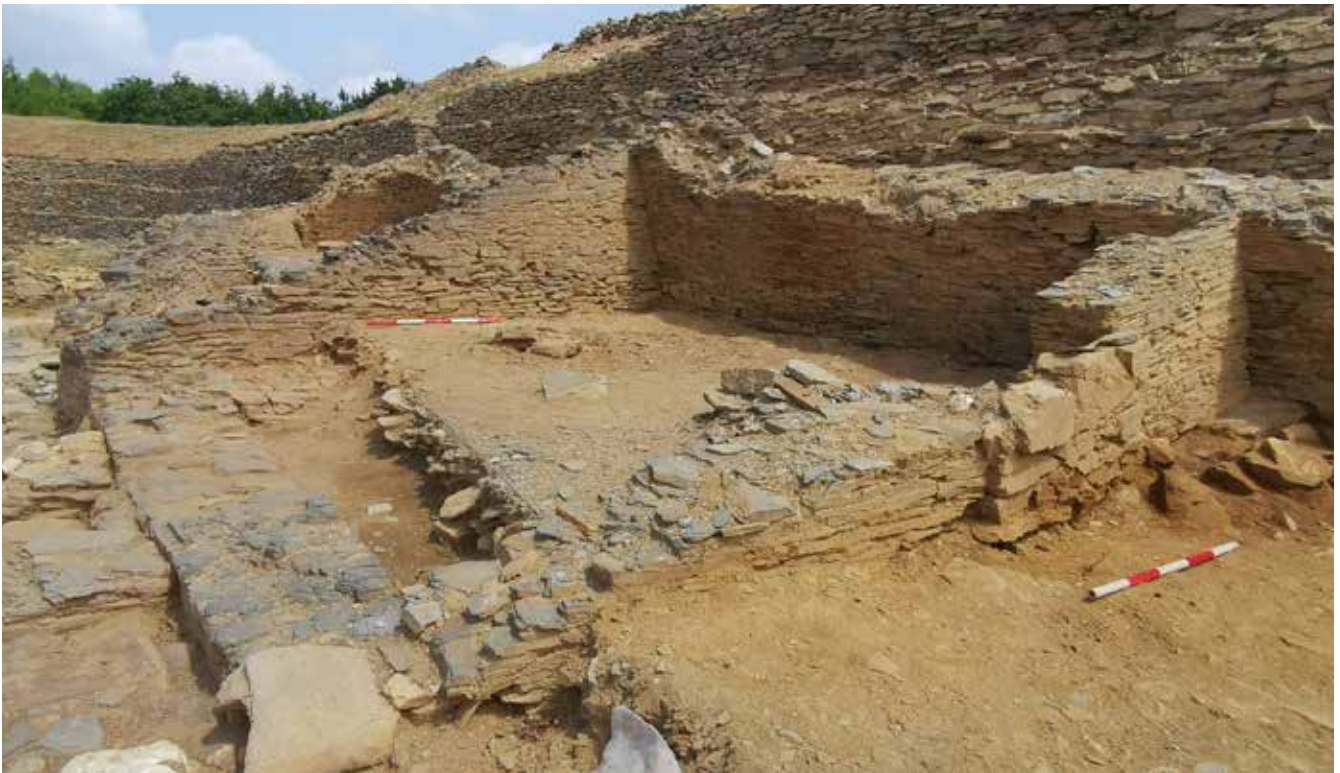
Figura 4. Vista xeral de E-106 que sufriu un forte derrube interior no momento final do seu uso e non volveu utilizarse. Vese o oco da porta do muro medianeiro pechado.

As dependencias sufriron unha fase de abandono e derrube e foron reocupadas de novo nunha derradeira etapa que aproveitou algúns espazos, mentres que outros como a dependencia E-106 non volveron utilizarse. A escavación permitiu descubrir como se levantou de novo parte do muro medianeiro entre a estancia E-106 e E-107, despois o oco da porta existente entre ambas tápiase de forma que a construción E-106 non volveu utilizarse, seguramente polo seu estado ruinoso.

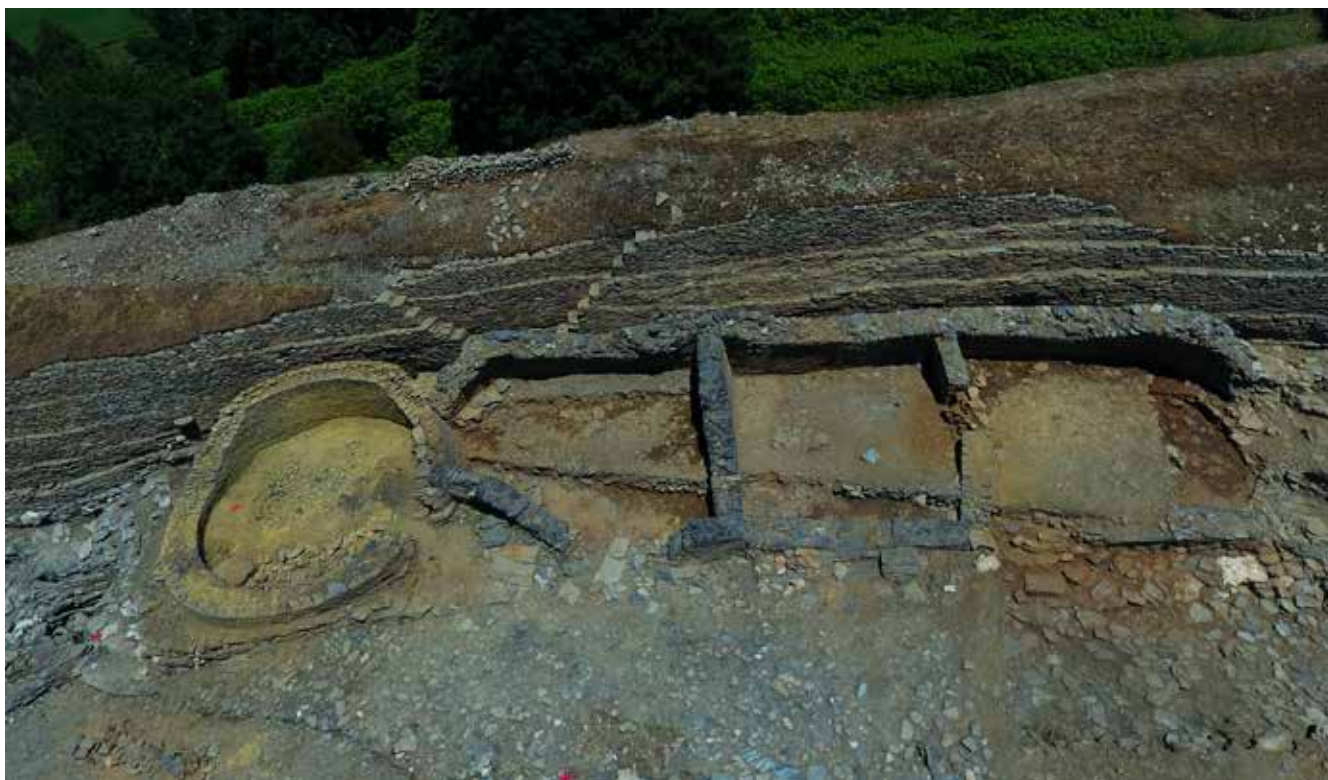
Figura 5. Vista xeral das estruturas escavadas. Á dereita vense, baixo a dependencia E-107, os restos dunha estancia circular dunha fase anterior, asociada á zona de paso máis antiga.

Baixo a estancia E-107 documentamos os restos dunha estrutura circular que conserva aproximadamente cinco fiadas do seu baseamento. Foi sobre os muros desta construción circular sobre os que se levantaron os da estancia E-107 de xeito que neste punto documéntanse claramente varias fases construtivas. Os achados nesta nova vivenda circular (E-108) asóciense a restos de cerámicas castrexas da II Idade do Ferro.

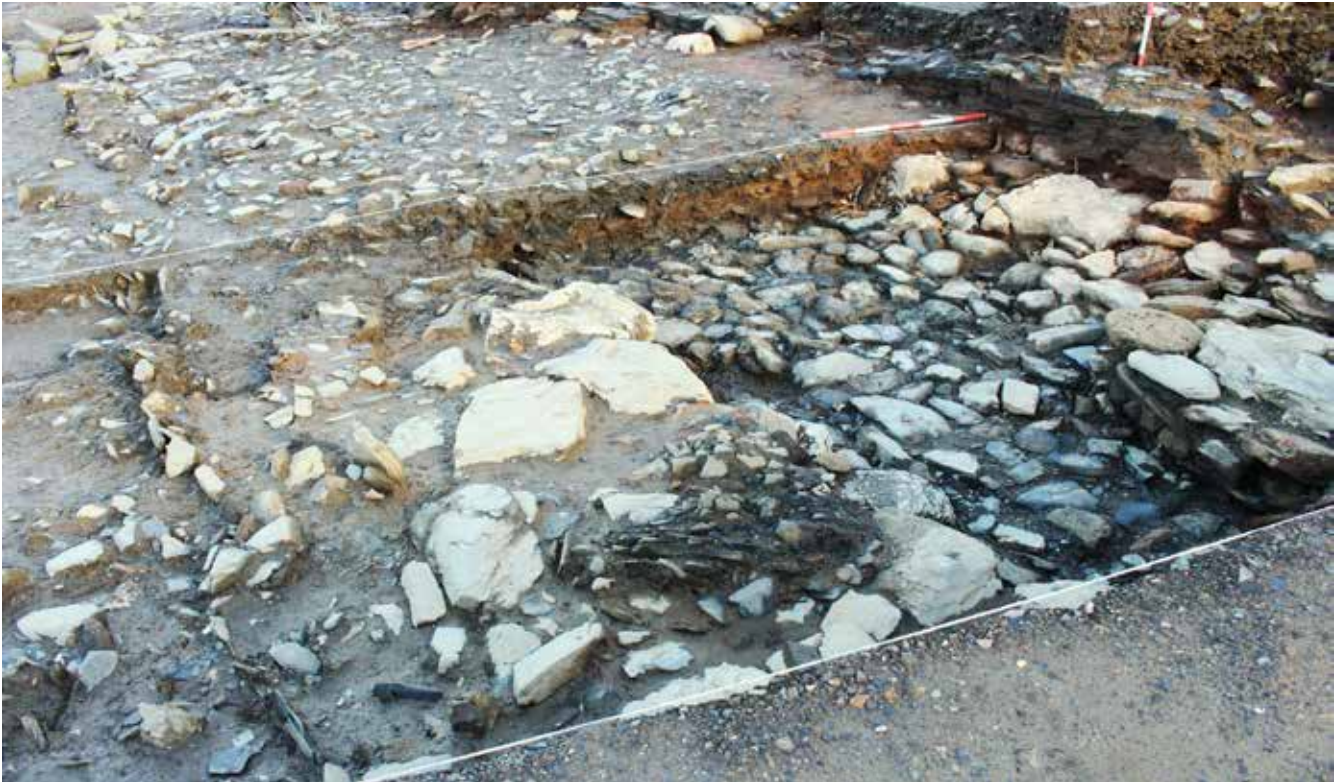
Figura 6. Vista dende o sur dos empedrados superpostos que marcan a zona de paso cara á porta leste de entrada ao castro.

A nova zona de paso atopada no nivel inferior conserva o empedrado orixinal e ten nalgúns puntos arranxos do firme co engadido de novas pedras. Está delimitada a ambos os dous lados por uns aliñamentos de grandes pedras de cimentacións nas que destacan grandes bloques de seixos (cuarzo e cuarcita). No lado leste estas pedras forman parte dun baseamento sobre o que se levantan as estruturas de habitación. No lado oeste non se conservan alzados de muros aínda que aparecen varios buratos de poste de tamaño grande na zona da rúa situados na beira deste muro, o que podería ter relación coa existencia dunha zona semicuberta ou coa existencia de cabanas ou estruturas de tipo vexetal no lado oeste. No lado máis ao sur, preto da fosa que destruíu toda esta zona final da escavación, a zona de paso está cortada por outra estrutura muraria que semella ser posterior ao uso inicial da rúa xa que invade a zona de paso e a

deixa practicamente inservible para ese fin. Este muro conserva integrado nel unha peza dun muíño circular reutilizado no paramento.

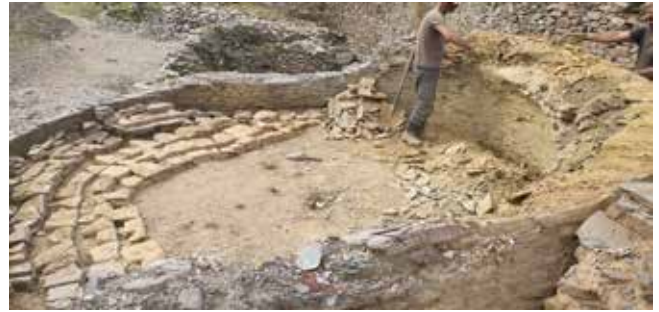
Figura 7. Traballos de anastilose dos muros relacionados para a súa posterior restauración

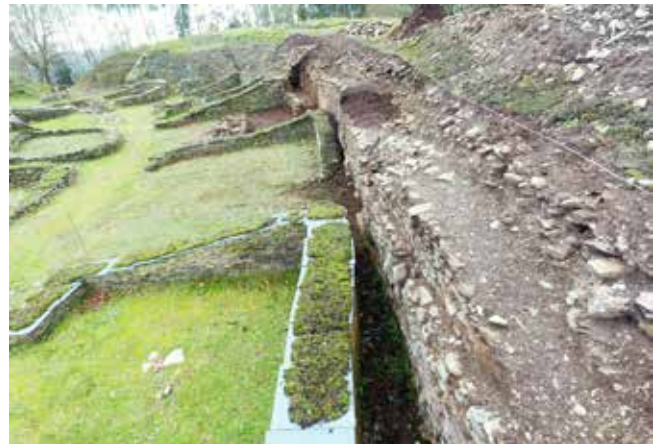
Figura 8. Traballos de escavación e restauración no sector 2 na muralla norte

No que se refire aos traballos de restauración e acondicionamento dos espazos, polo de agora téñense rematados os traballos na muralla, tanto do novo tramo escavado ao oeste como das zonas restauradas do lado norte, mentres que estase a realizar aínda a restauración das novas construcións atopadas. A muralla consolidouse, como o resto das estruturas, con morteiros hidrófugos e separando o engadido do orixinal con seixos de pequeno tamaño. Na zona do “torreón” norte da porta oeste realizouse tamén o acondicionamento da ladeira cun recheo de terra da zona sobre pequenos bancais de pedra de lousa, colocada en seco para suxeitar os engadidos.
