A CONSERVACIÓN E RESTAURACIÓN DO CASTRO DE VILADONGA

MUSEO
ARQUEOLÓGICO
DO CASTRO DE
VILADONGA

4 O PROCESO DE RESTAURACIÓN II

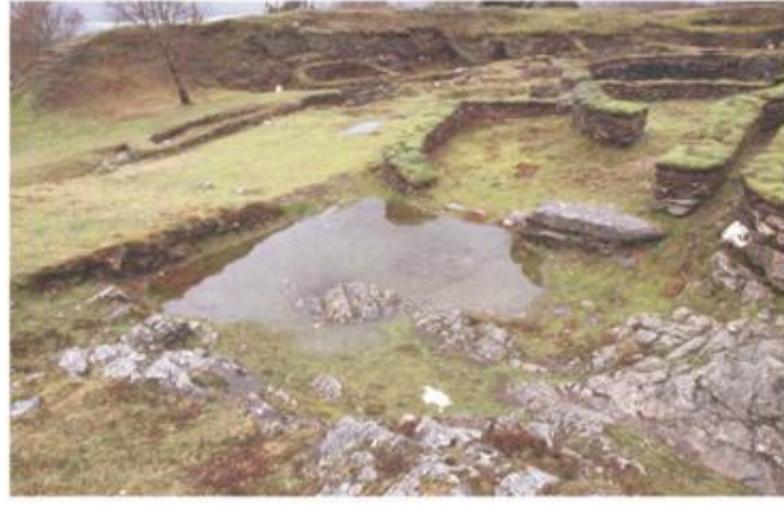
1. A auga é a principal causa dos efectos destrutivos nos restos arqueolóxicos

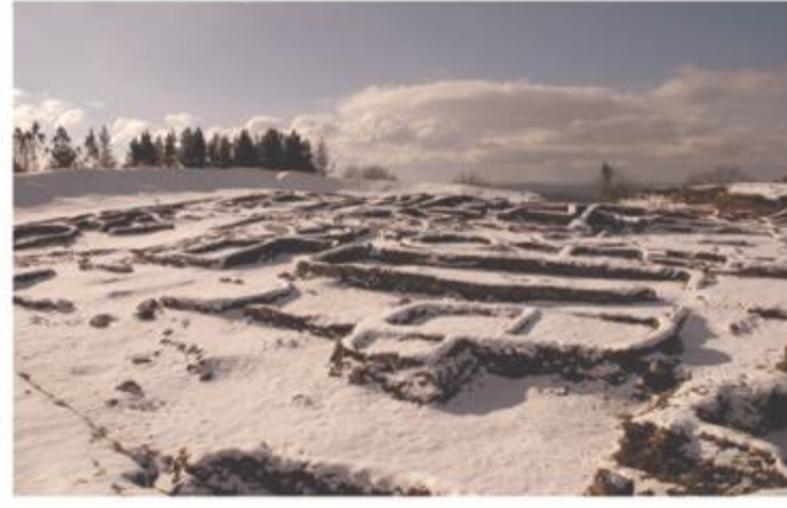
2. A extrema climatoloxía acelera os procesos de deterioración das estruturas do castro

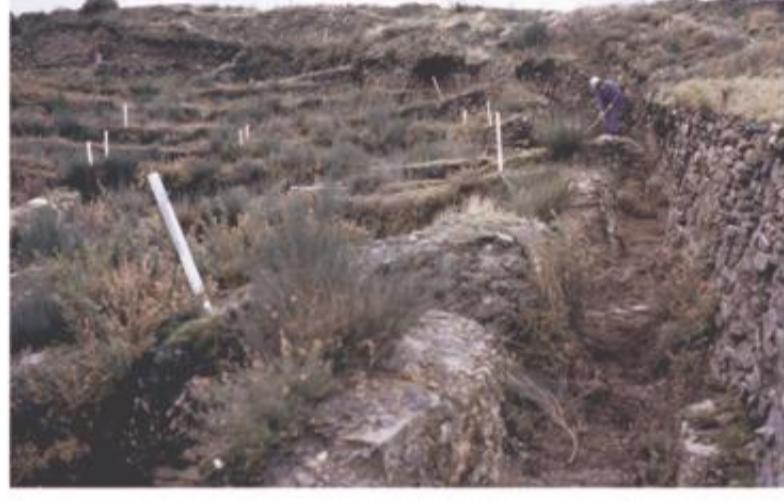
3. O abandono dos restos expostos á intemperie provoca unha incontrolada colonización biológica que deteriora e invisibiliza os restos arqueolóxicos

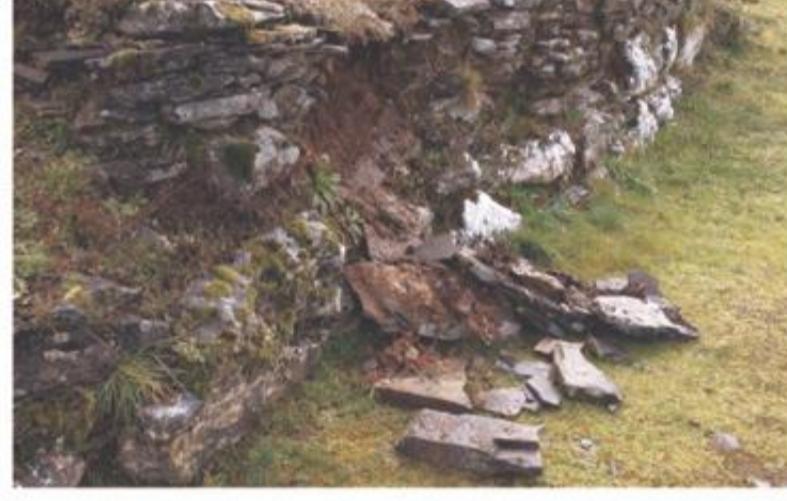
4. Os derrumbamentos son a consecuencia da interacción de varios factores de alteración

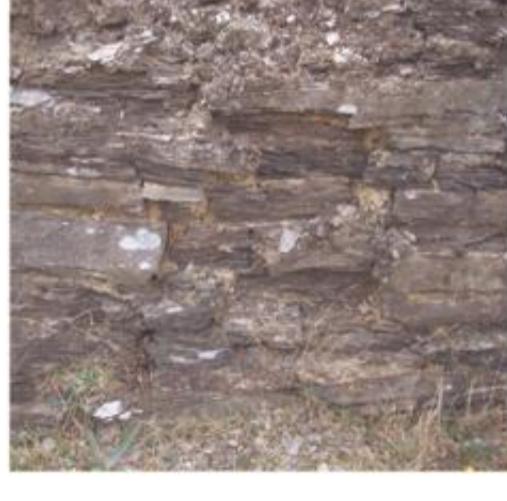
5. A exfoliación das laxes da pedra prodúcese pola oxidación da pirita, acelerada polos axentes medioambientais

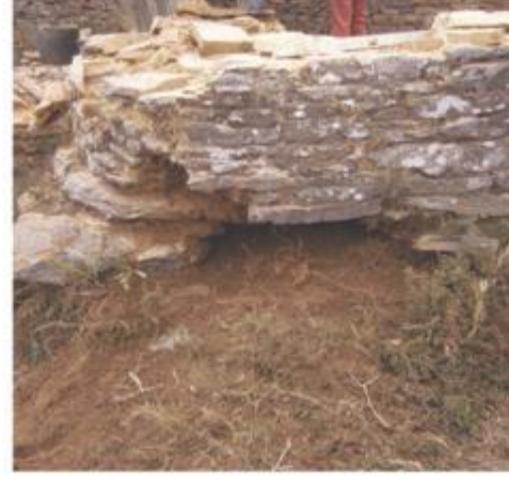
6. Os antigos métodos de excavación deixaron algúns dos alicerces dos muros descalzados e inestables

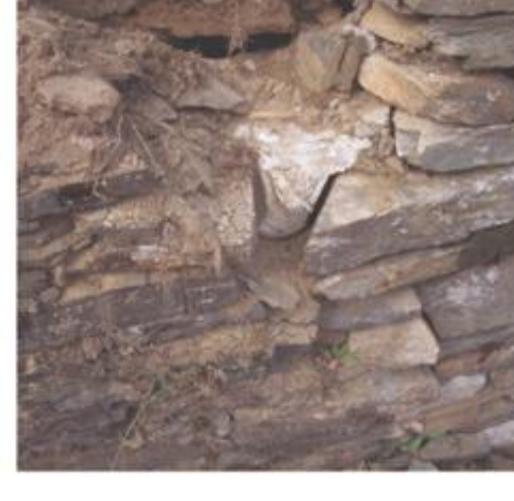
7. As antigas restauracións, con materiais inadecuados como o cemento, provocan tensións entre a parte orixinal e a reconstruída dos muros

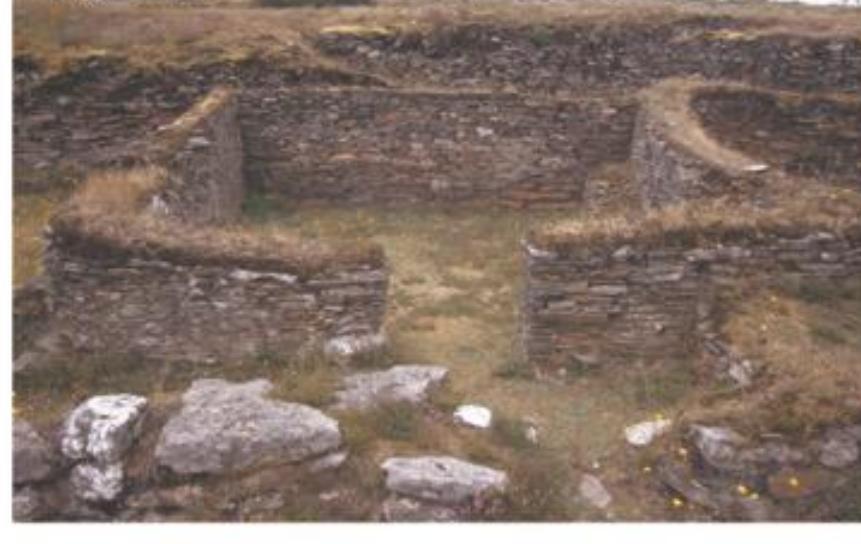
1.

Estrutura antes da súa restauración

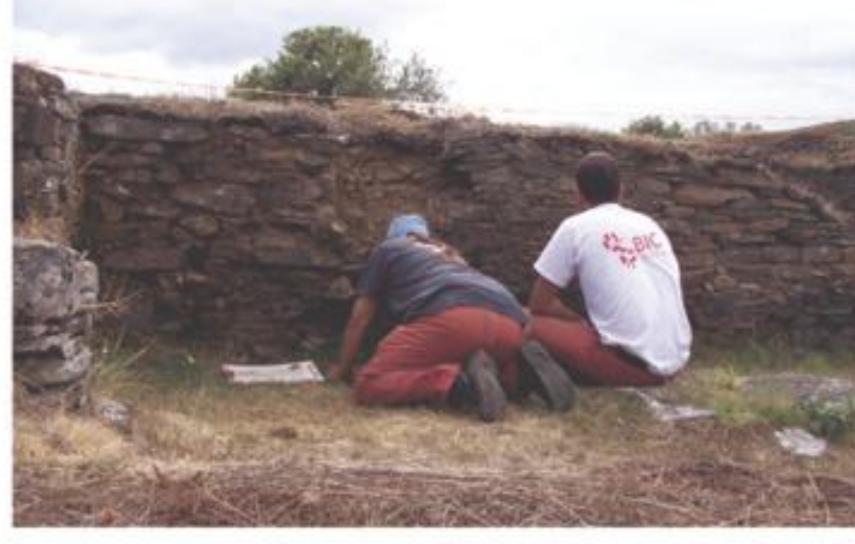
2.

Examinar e catalogar as alteracións de cada estrutura

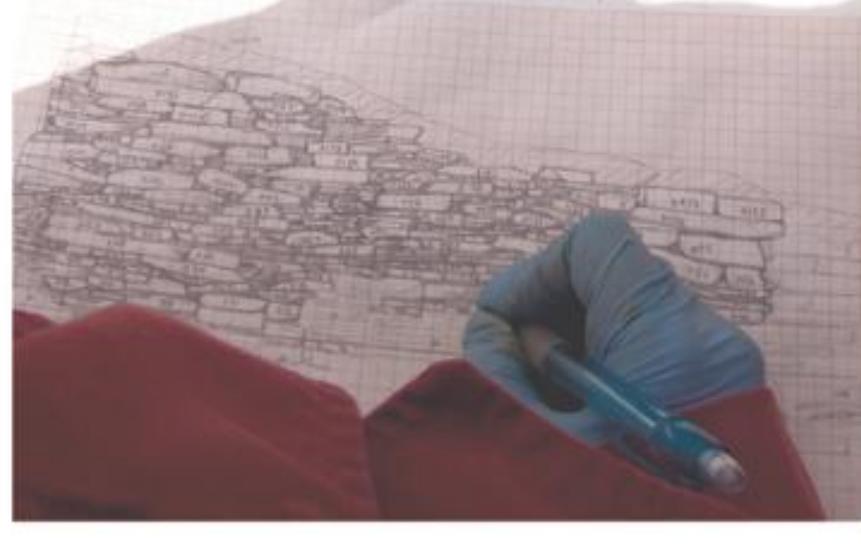
3.

Debuxar con detalle o muro obxecto da intervención

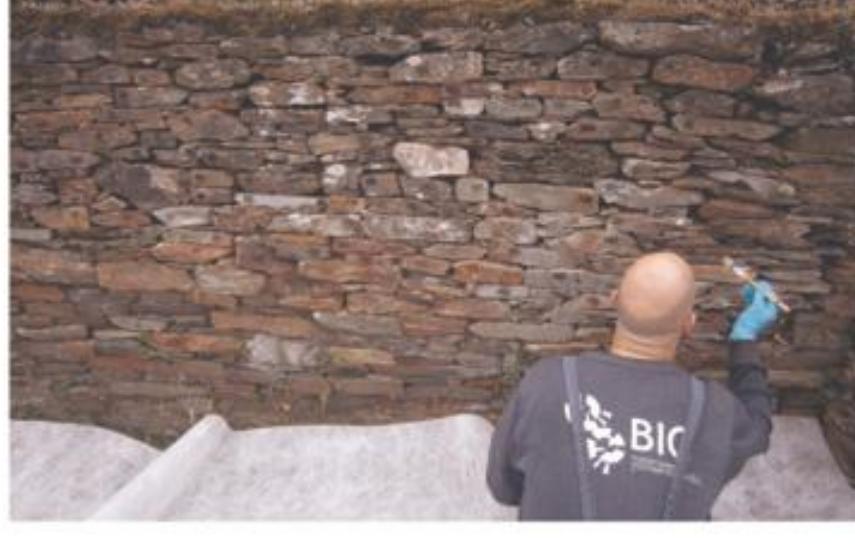
4.

Numerar as lousas que se van desmontar

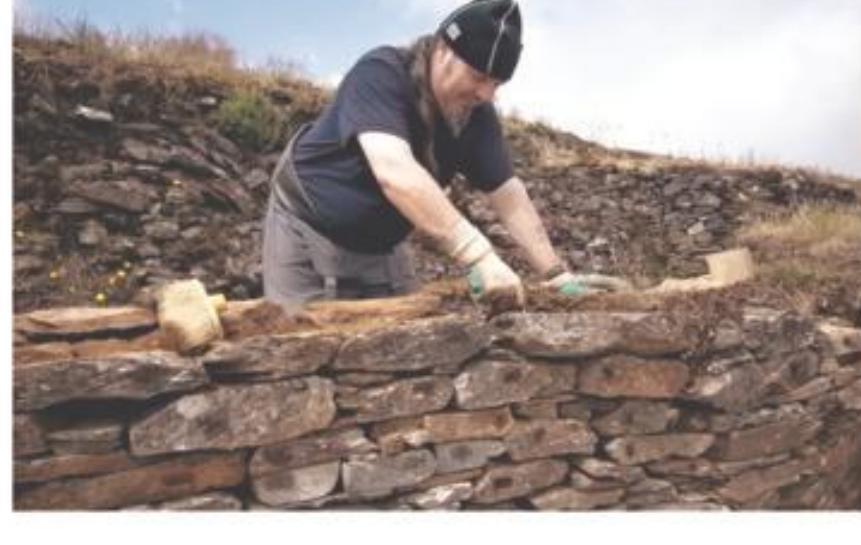
5.

Limpeza da cabeceira dos muros previa ao seu desmonte

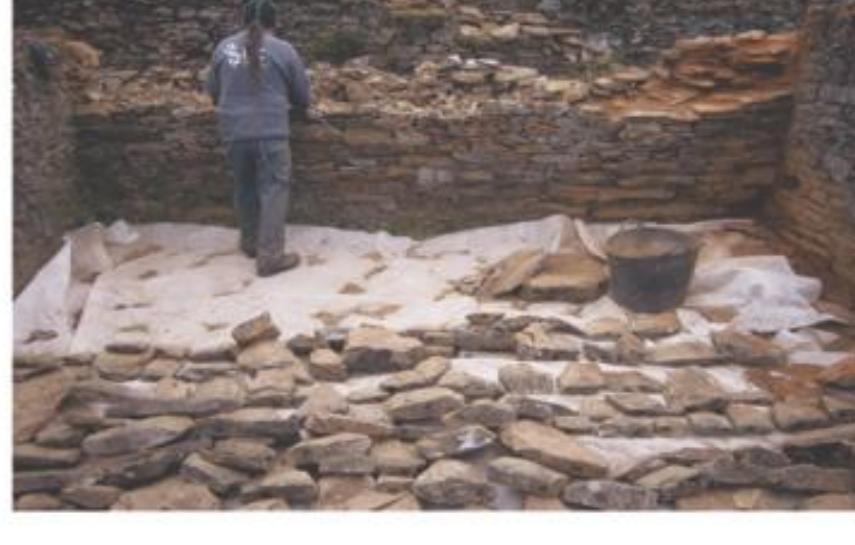
6.

Limpar e desmontar os muros que van ser restituídos

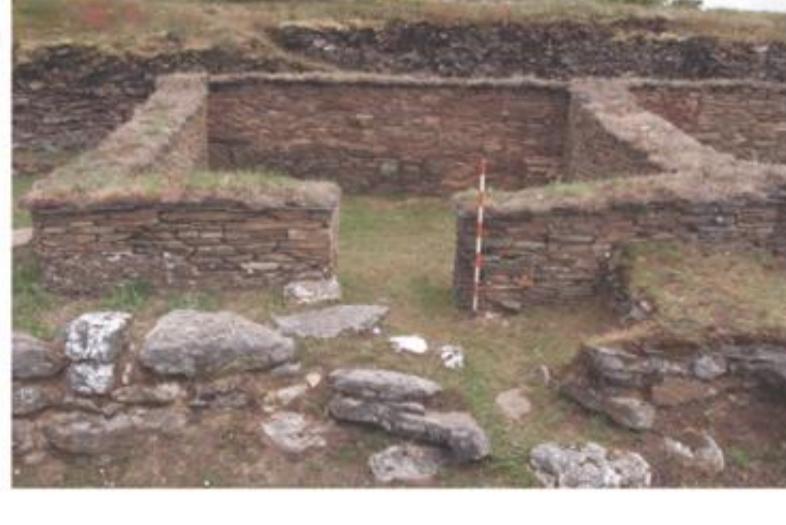
12. Foto final xa coas lousas e o tepes vexetal para protexer as cabeceiras
