REVISTA DO DEPARTAMENTO
DE HISTORIA, ARTE E XEOGRAFÍA

Escavación, limpeza e consolidación no Castro de Viladonga. Campaña 2003

Felipe Arias Vilas

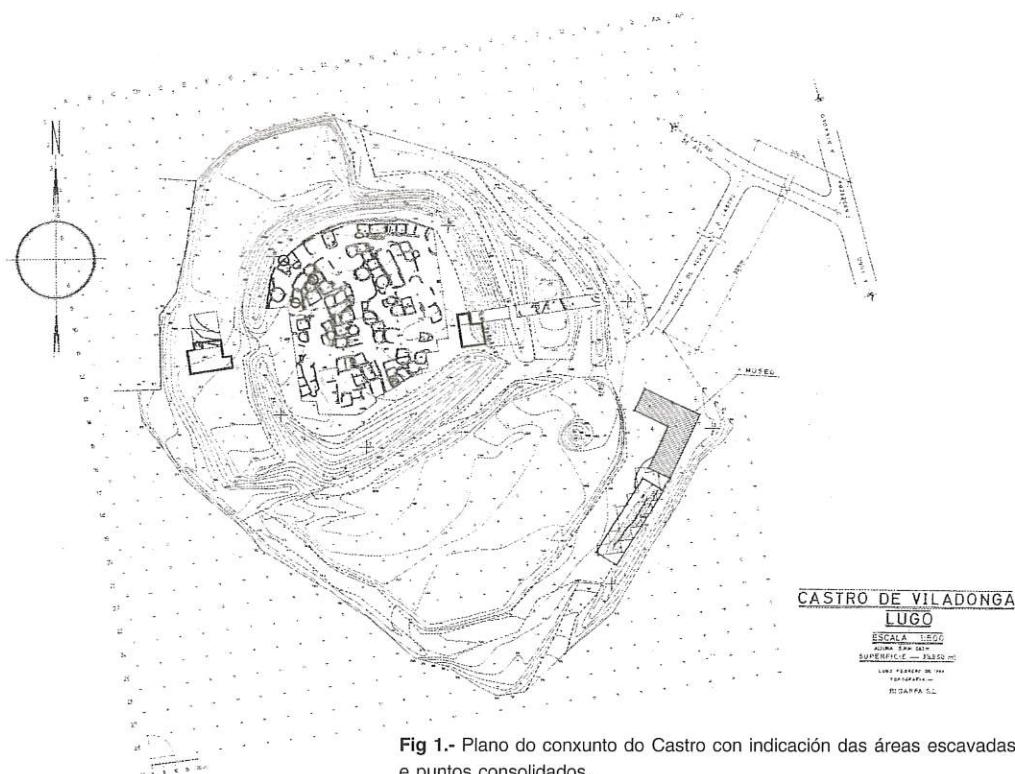
Fig 1.- Plano do conxunto do Castro con indicación das áreas escavadas e puntos consolidados.

1º.- Escavación en área en dúas zonas, por cadros de 10x10 m. subdivididos en cadrantes de 5 x 5 m. conforme á planimetria establecida para o Castro (fig. 1):

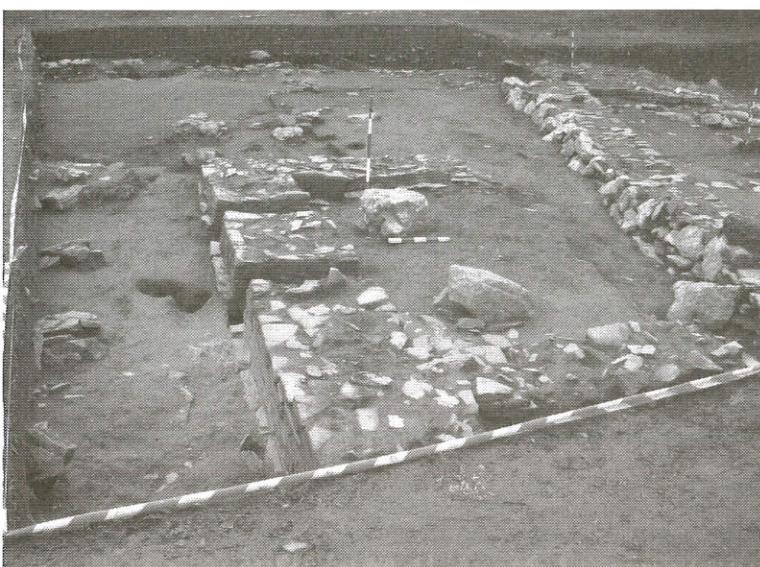
Fig. 2.- Área do Antecastro coas dúas estructuras pétreas.

O muro agora exhumado conserva uns 50 cm de altura e unha anchura media de 85–90 cm., cun paramento interno relativamente ben coidado de laxes de tamaño medio e pequeno argamasadas cunha arxila arrubiada, común a outras construccions desta área e doutras partes do xacemento. Pola cara exterior apoia sobre coios de seixo branco de

boas dimensións (**fig. 2**), formando unha especie de rebanco irregular, tamén consonte co que sucede no resto do poboado, onde hai unha clara preferencia por este material cuarcítico á hora de chantar os alicerces dos muros.

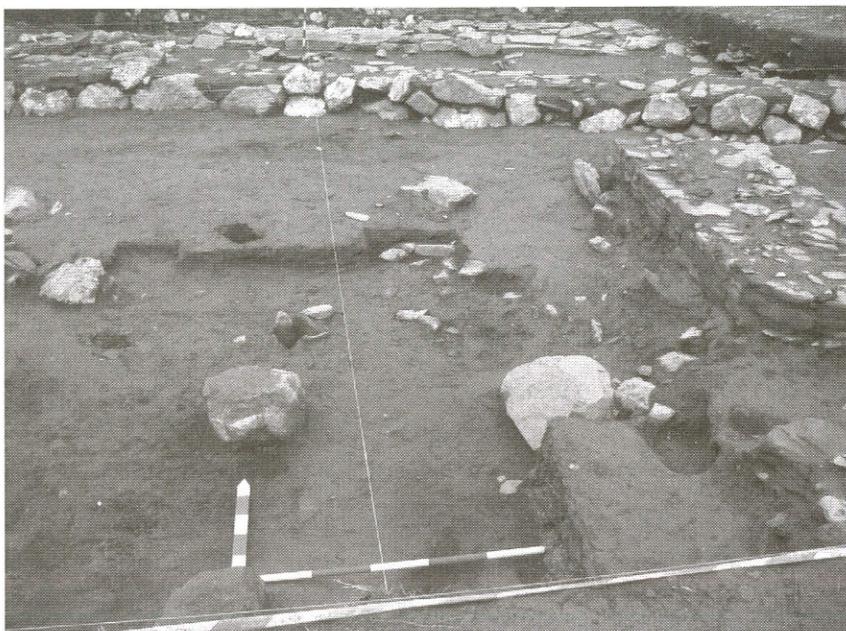
Fig. 3.- Área das unidades 12-D/2 e 12-E/3, cos coios e furados de poste.

No subsector 12-D/2 as estruturas non parecen ter ningunha distribución definida, e a súa función poido ser moi diversa, tanto de construccíons feitas de materiais perecedoiros como de elementos menores (bancos, postes de uso indeterminado. etc.). A cota final de nivelación está marcada por unha capa (a 6) de terra parda-amarela na que se documentan varios furados para poste de forma e tamaño diferentes (pero sempre arredor dos 20-25 cm. de anchura e uns 25/30 cm. de fondura), algúns deles con laxas fincadas nos bordes. Nunha cota análoga e ó igual que na unidade 12-D, aparecen máis coios de seixo branco, e na zona central veuse unha acumulación de argamasa asociada a furados de poste, bloques de cuarzo e unha mancha con restos de pallabarro (**fig. 3**).

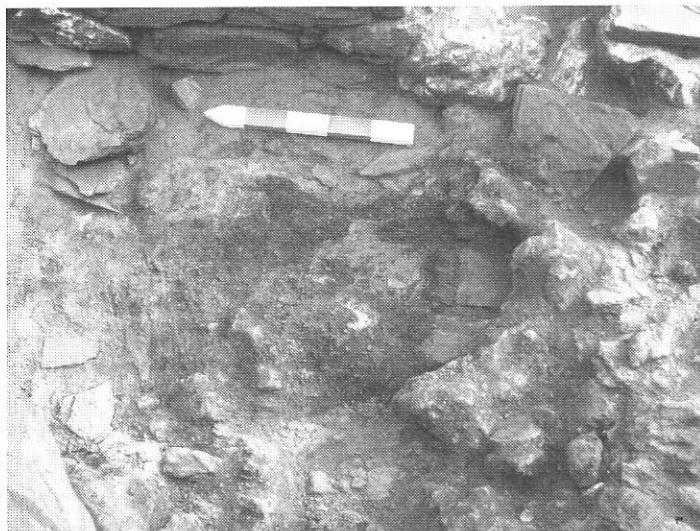
Fig. 4.- Pallabarros e restos de madeiras queimadas na unidade 12-D/3.

Xusto no ángulo NO. da sondaxe documentáronse restos de táboas ou madeiras carbonizadas e deitadas entre o pallabarro (**fig. 4**). Ó seu lado apareceu tamén o que parece ser un tronco fincado e queimado, asociado todo isto a concentracións de sementes estendidas en todo este lado Oeste do cadro 12-D/3, sementes tamén carbonizadas e que son dalgún cereal como millo miúdo ou trigo á espera das análises oportunas.

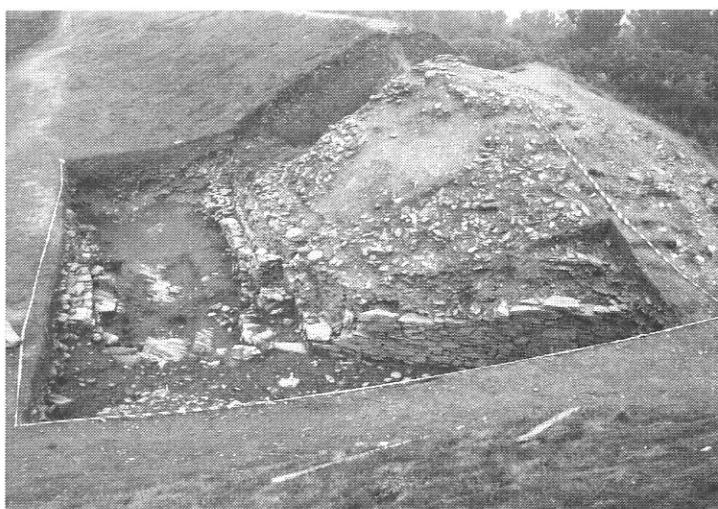
Fig. 5.- Conxunto da área escavada na Entrada, coa esquina da muralla.

Situada ó Norte da anterior e coa mesma superficie, esta unidade acadou unha fondura de 3,70 m. e proporcionou unha valiosa información para coñecer tanto o remate da muralla nesta zona como a propia entrada orixinal, con dúas estructuras arqueolóxicas fundamentais: o “batente” esquierdo (saíndo) daquela e o camiño de acceso ó interior do Castro (**figs. 5 e 6**).

En efecto, descubriuse o paramento do bastión ou batente esquierdo da muralla, que define e limita o acceso á croa. Está construído en mampostería irregular con fiadas de

pedras de pizarra de mediano e de grande tamaño, utilizando entre para completar aquellas uns ripios do mesmo material. Na parte inferior e na cimentación que tamén quedou á vista, apréciase un rebanco ou banqueta formada por unha fiada de pedra de nivelación do solo natural, ó nível do propio camiño. Enlaza co paramento da muralla exhumado na unidade 12-P/3, formando un ángulo ou esquinial moi abierto. O muro batente, que vai en dirección SL.-NO., ten 5'10 m de longo e conserva unha altura máxima de 1'67 m., devalando en dirección NO. ata o mínimo conservado de 45 cm., no punto onde fai ángulo coa liña da muralla.

Como antes se apuntou, o camiño empedrado de acceso á croa estaba en mellor estado de conservación na zona más próxima ó bastión dereito, e ten unha base ou cama de pedras de nivelación sobre o substrato. Entre os paramentos internos dos dous batentes da entrada, o camiño acada a anchura citada de 3'20 m. (ver figs. 5 e 6).

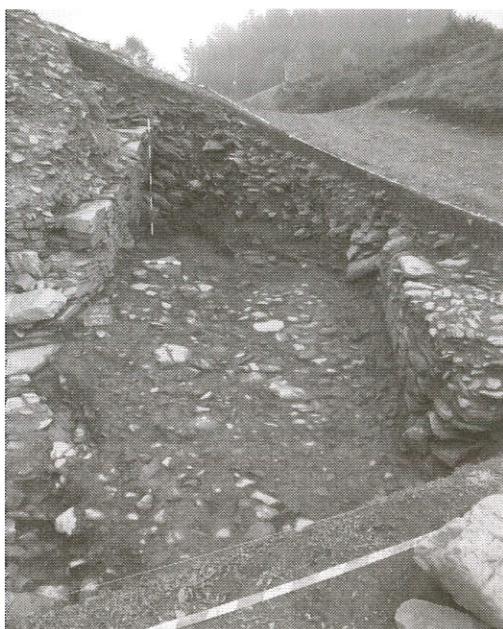
Fig. 6.- Camiño empedrado de saída da croa entre os dous batentes da muralla.

No centro desta unidade 12-P/3 quedou á vista unha boa parte do camiño encoiado ou empedrado que daba acceso ó interior da croa a través da porta, entre os dous bastiós ou batentes, alternando na súa estructura pedras medianas e pequenas de pizarra ou xisto así como algúns seixos miúdo. Esta unidade escavouse nunha lonxitude de 1'80 m. entre o perfil Sur e a base ou banqueta de cimentación do bastión, e de 4'10 m. entre o perfil Leste e o remate da cata.

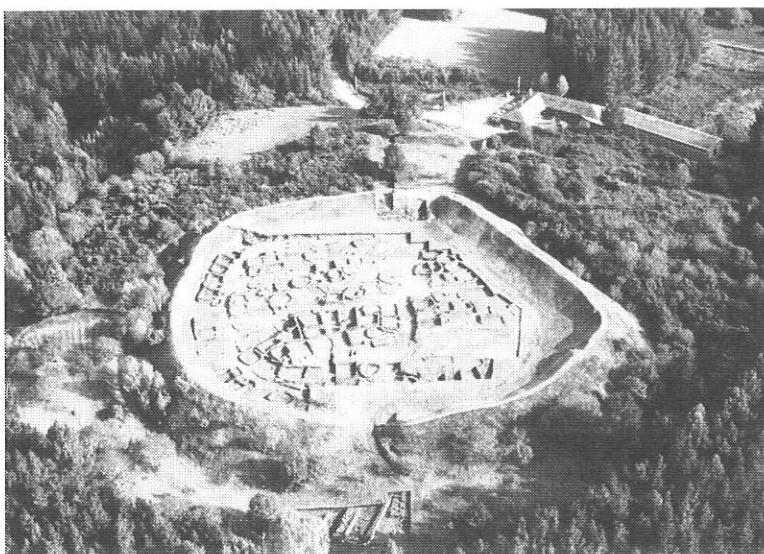
Fig. 7.- Vista aérea do Castro recén rozado e limpo, despois da intervención de 2003 e coas dúas áreas escavadas en primeiro e último plano (fot. J. Caínzos).
