ACTUACIÓNS ARQUEOLÓXICAS

Ano 2007

Consolidación arqueolóxica e limpeza bioloxica no castro de Viladonga, Castro de Rei (Lugo)

EMILIO RAMIL GONZÁLEZ

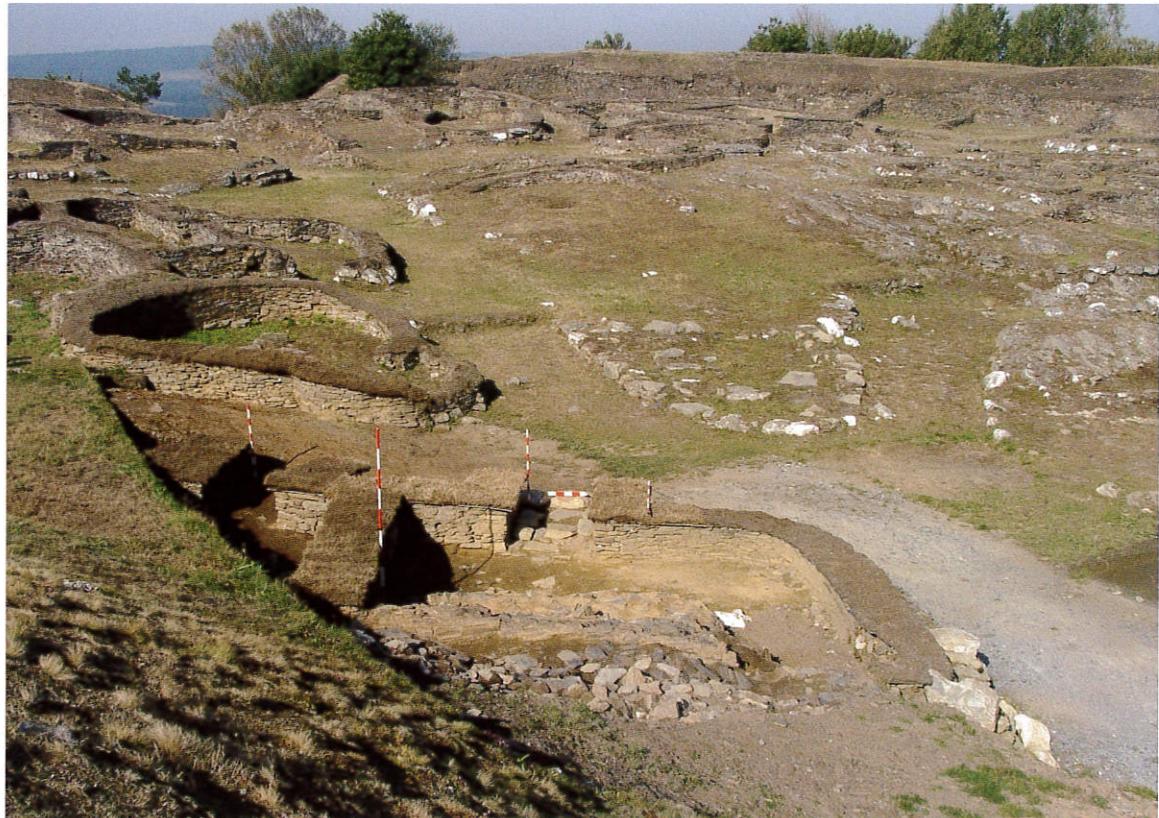
Vista xeral da consolidación das estruturas exhumadas e da limpeza vexetal da croa do castro

Esta construción presenta no seu interior parte do derrubamento que se deixa á vista, co obxectivo didáctico de que os visitantes entanden o proceso de destrución dunha vivenda abandonada. Nos muros, que están totalmente escavados,

propuxemos a solución de protección da cabeceira destes que consiste na colocación de lousas e por riba a capa vexetal que protexe os lenzos murais dos axentes destrutivos: auga, xeadas, raíces de plantas, animais, etc. Completouse a intervención na parte da estrutura da vivenda que xa foi escavada anteriormente e rematouse de exumar esa parte muraria nesta campaña.

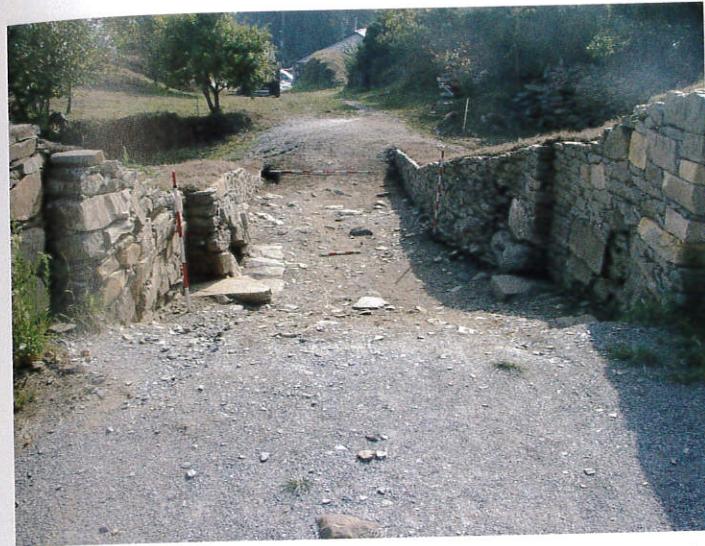
Consolidación e limpeza do acceso ao castro a través do empedrado orixinal, entre os muros do elemento defensivo.

Foi preciso acondicionar este acceso ao público. En futuras escavacións decidirase a selección do nivel que quede ao exterior, pero momentaneamente, e para a boa conservación de muros e pavimentos, unha cubrición, aínda que sexa parcial, permite ver parte do empedrado mellor conservado. Ademais, debemos impedir que a auga de choiva encharque e produza arrastres de terra e debilite o pavimento e as estruturas. O recheo debeu facerse cunha inclinación cara ao foxo, para que as augas discorran e non provoquen encharcamentos que danen e impidan o bo acceso. As cabeceiras dos muros laterais foron protexidas con lousas e capa vexetal.
