OS TRABALLOS DE RESTAURACIÓN DA CAMPAÑA 2008 NO CASTRO DE VILADONGA

Gonzalo Buceta Bruneti*

Carolina Pérez Pérez**

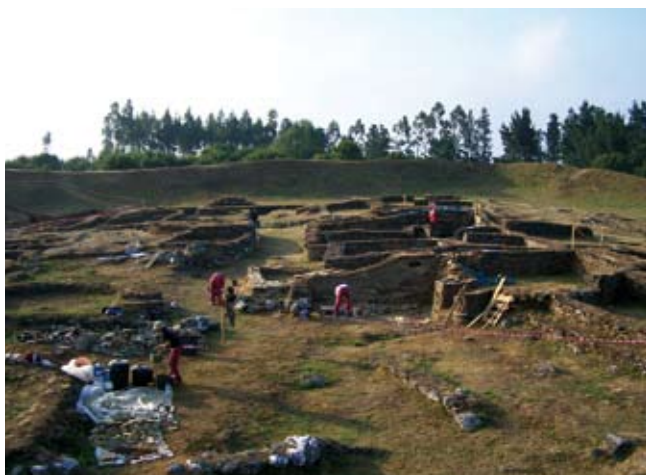
1 Vista xeral do barrio central

A primeira fase do proceso foi determinar a área que precisaba unha intervención máis urxente. A zona seleccionada corresponde ao barrio central (Fig.1) que abrangue 17 estruturas completas. Debemos ter en conta que unha parte desta zona xa foi restaurada anteriormente, na campaña 2006 e tamén por isto decidimos continuar nesta área e deste xeito poder completar a súa restauración. O nivel de risco e o grao de deterioración foron determinantes para dar prioridade á intervención nesta zona.

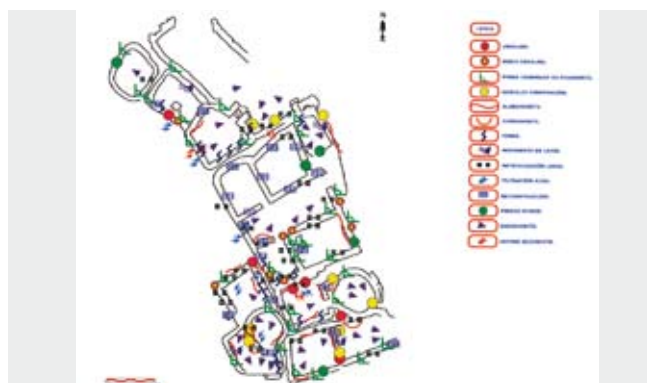
2.2 Mapa de alteracións

Unha vez realizado o catálogo da tipoloxía das alteracións procedeu a unha detallada descrición de cada estrutura a intervir e das súas patoloxías para poder determinar cada proposta de tratamento individualizada. Paralelamente trazouse un mapa detallado da localización das alteracións (Fig.2.2).

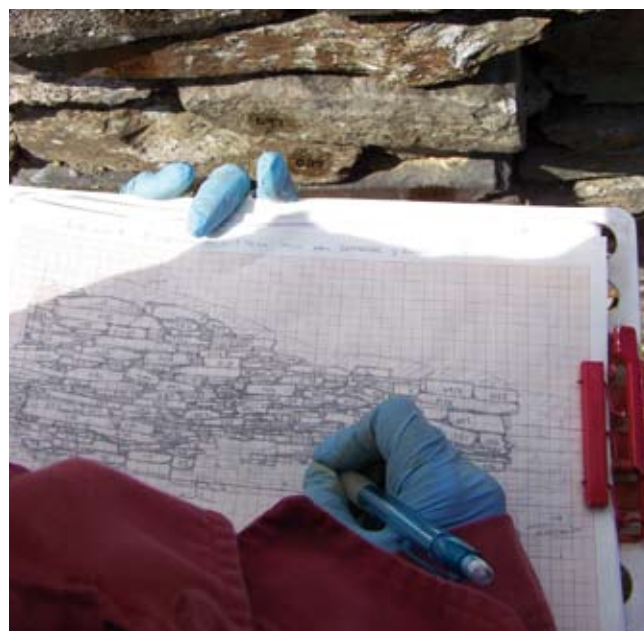
3.1 Debuxo dun muro

A fase de diagnose determinou a proposta de tratamento; así cada estrutura, dependendo das alteracións que presentaba, terá un tratamento específico e individualizado. En liñas xerais, o proceso de restauración de cada estrutura despois da **diagnose e análise** ten unha fase de **limpeza**; a continuación o **desmonte de laxes** (Fig.3.2) nos casos que se precise e despois a **restitución de paramentos** enteiros (Fig.3.4), ou dunha parte deles en derrubas parciais. No caso de restituír paramentos completos, antes de desmontalos faise un debuxo (Fig.3.1) de todo o muro e numérase cada laxe para despois colocar cada pedra no sitio orixinal sempre que sexa posible.

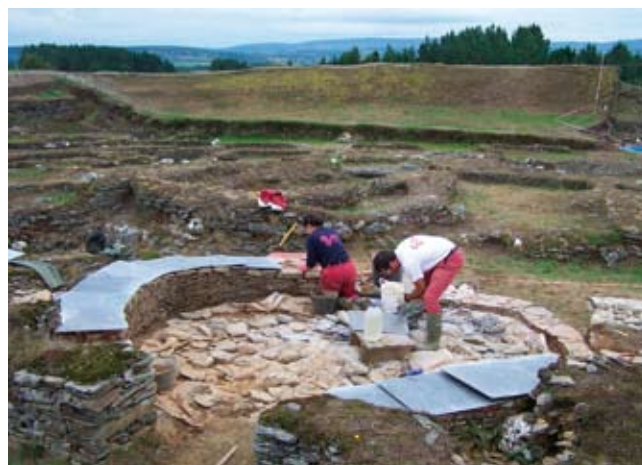
3.5 Protección da cabeceira dos muros

Outras actuacións son os **recalzados** das bases dos muros para recuperar a estabilidade dos alicerces e a substitución de laxes da lousa deteriorada por laxes en bo estado (Fig.3.3). Para finalizar, en cada estrutura colocouse unha **protección da cabeceira dos muros** (3.5) composta por unha laxe de lousa e, sobre ela, un terrón vexetal. Esta capa de protección ten a finalidade de preservar os muros das alteracións derivadas fundamentalmente da acción da auga.²

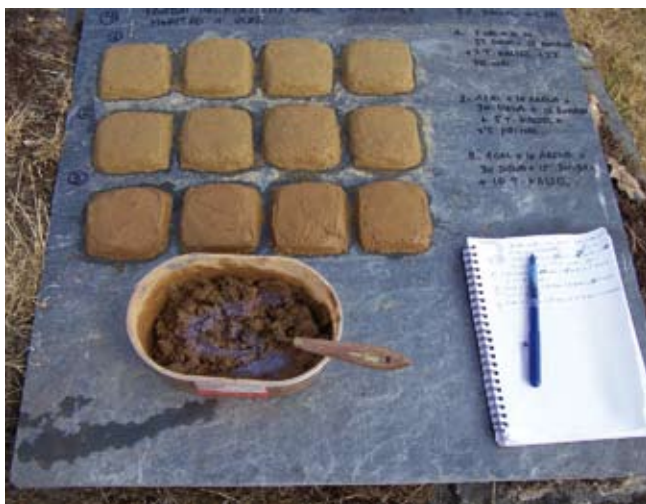
4 Probas de morteiros

Destacamos a realización de **probas de materiais** para que sexan máis axeitados coas estruturas, tanto funcional como esteticamente, e cumpran o criterio de compatibilidade imprescindible nunha correcta actuación. A través das probas de argamasa, nas que se engadiron ao morteiro de cal e area³ diferentes pigmentos naturais, acadáronse unha cor e unha textura que se integran e harmonizan cos materiais orixinais (Fig.4).

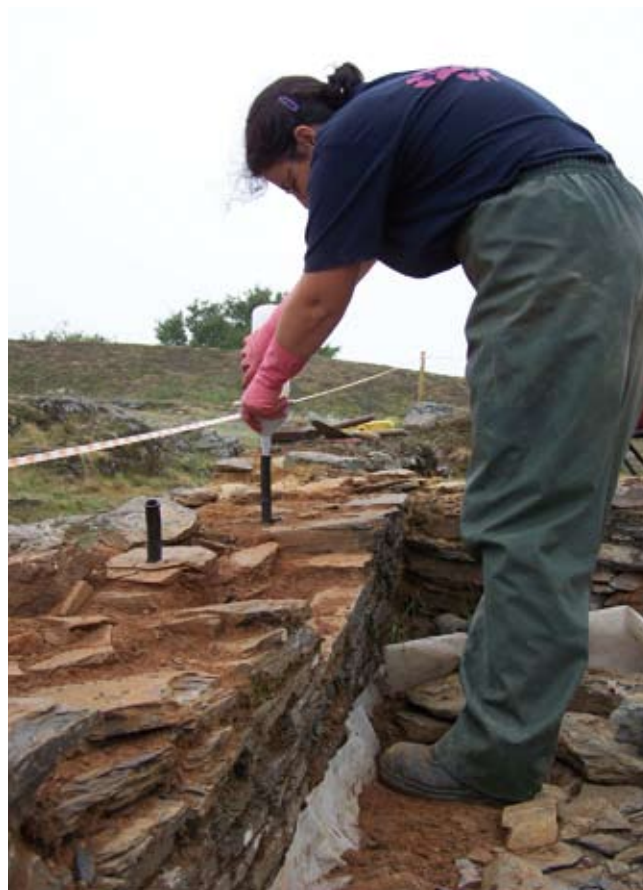
5 Inxección de consolidante.

Debemos comentar que se fixo unha proba experimental dun tratamento de consolidación da estrutura interna dos muros. Esta proba consistiu na aplicación dun consolidante orgánico para poder comprobar se dá bos resultados a longo prazo. Fixéronse inxeccións do consolidante (Fig.5) en varios furados ao longo do muro, onde se deixaron inseridos tubos para inxectar. Esta operación repetírase cada certo tempo e haberá que comprobar se o consolidante reforza a estrutura interna e produce maior estabilidade e polo tanto maior durabilidade. Se esta proba dese bos resultados poderíamos aplicala noutros muros.

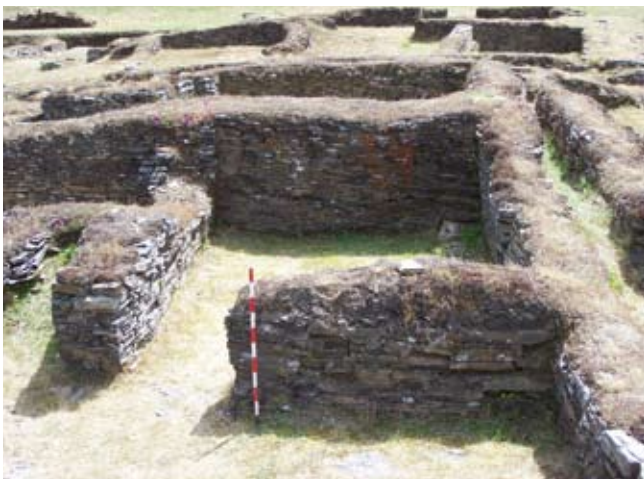
6.1 Estado inicial

Na reconstrución de paramentos completos, como o caso que imos explicar, que se corresponde ao Espazo 12 (S-31/S-32) (Fig.6.1), fíxose un reforzo estrutural interno para asegurar a súa durabilidade. Este muro presentaba un arqueamento importante como consecuencia da presión do pavimento contiguo, o Espazo 13 (S-30/T-30/S-31/T-31), que está nunha cota máis elevada. O peso da terra fai presión sobre o muro e ademais facilita que a auga se filtre e amoleza o interior do muro provocando o arqueamento e o risco de derruba.

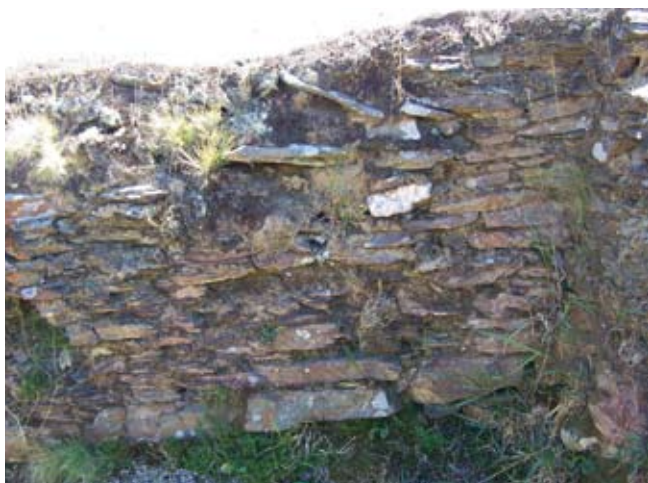
7.1 Estado inicial antes da intervención

Na intervención no Espazo 7 (R-34/S-34/R-35/S35) destacamos a recuperación dun elemento construtivo oculto polas alteracións ao longo do tempo. Durante a limpeza atopouse un oco, unha pequena fiestra no paramento, que podería empregarse para aireación. Este muro presentaba importantes alteracións e foi preciso o seu desmonte e restitución completa; neste proceso de restauración foi cando se fixo esta interesante redescuberta (Fig.7.1/7.2).

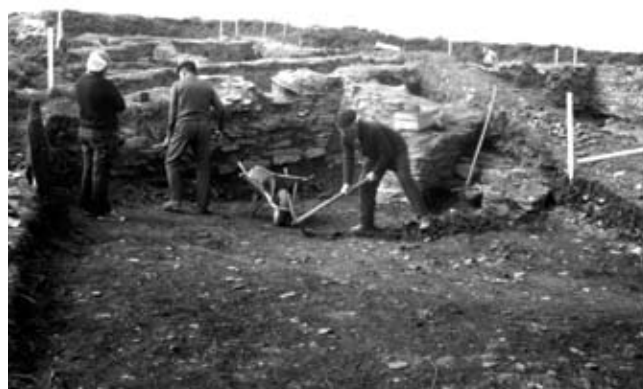
7.3 Escavación dos anos 70. Descuberta do oco no muro

Ao revisar a documentación fotográfica antiga comprobouse que nunha fotografía das escavacións dos anos setenta (Fig.7.3) xa aparecía este pequeno oco, polo que presupoñemos que a falta de mantemento produciu a acumulación de terra que ocultou este elemento construtivo.

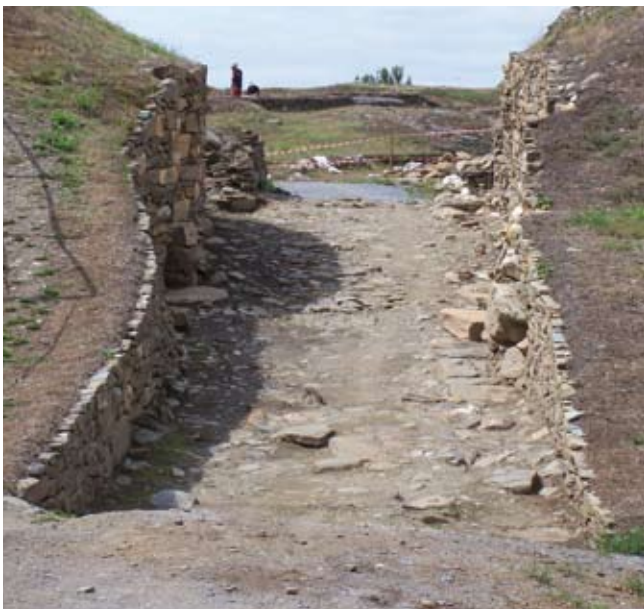
8.1 Entrada antes da intervención

O acondicionamento da entrada leste (Fig.8.1) foi un dos traballos urxentes desta campaña, posto que se trata da entrada principal ao castro e debe ofrecer as condicións de accesibilidade e seguridade necesarias para o acceso de todo tipo de público. Para obter estes obxectivos cubriuse o pavimento orixinal cun xeotéxtil (Fig.8.2) que protexe os restos do empedrado orixinal e por riba reenchese con grava de lousa apisoada mecanicamente para que a superficie quede nivelada,
