# CAMPAÑA DE ESCAVACIÓN E RESTAURACIÓN NO CASTRO DE VILADONGA DO ANO 2018

Miguel Ángel López Marcos,

Yolanda Álvarez González, Luís Fco. López González

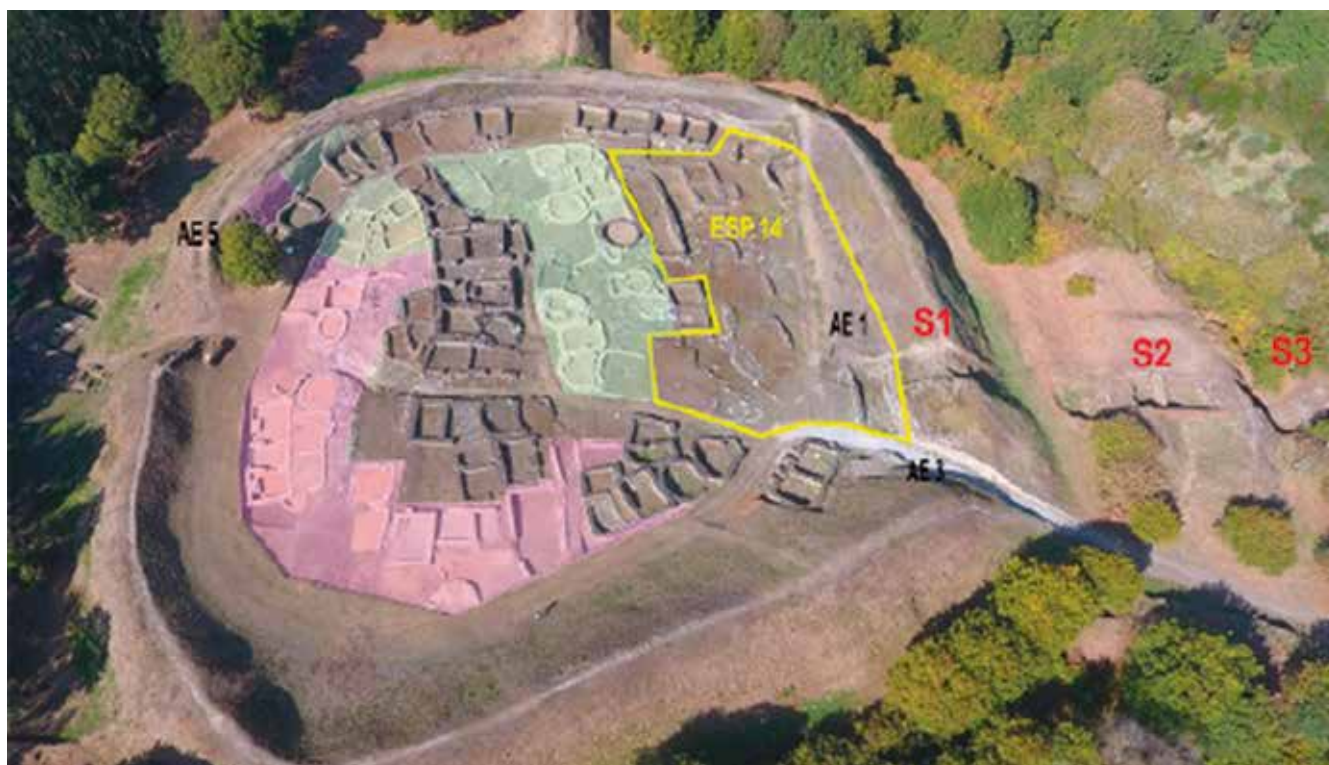
Fig. 1. Vista xeral do castro coas zonas intervidas nos anos 2016 e 2017 coloreadas.  
En amarelo e vermello indícanse os sectores implicados na actuación desta campaña do ano 2018.

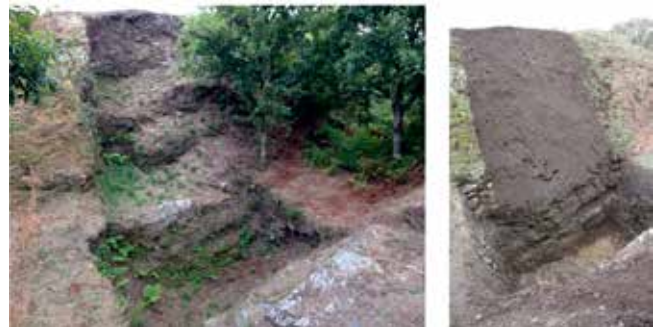
Fig. 4. Sector 3. Segundo parapeto e segundo foso antes e despois da intervención.

Polo lado leste, o muro do segundo parapeto cae cara ó segundo foso varios metros, facendo un profundo corte en forma de "U". A cara interior deste parapeto leste constrúese a favor de fachada de xeito moi coidadoso, a base de sucesivos chanzos que se ven no tramo acondicionado de case 9 metros.

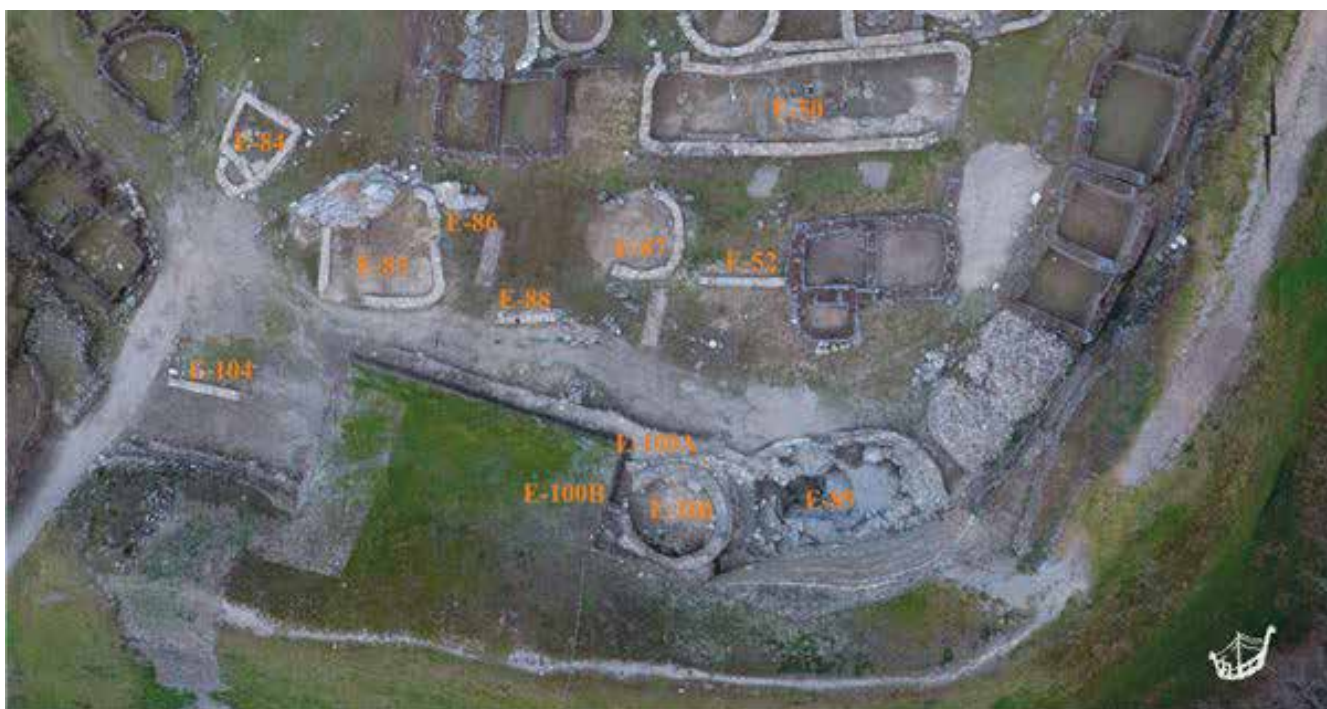
Fig. 8. Sector 14. Espazos intervidos nesta derradeira campaña.

Neste amplo sector dividimos a intervención en varios espazos para facilitar o rexistro. Os máis importantes de cara á descrición dos traballos realizados son o E50 (que se refire á gran casa alongada), o E89, que se corresponde co alxibe, e a nova vivenda circular, denominada E100.

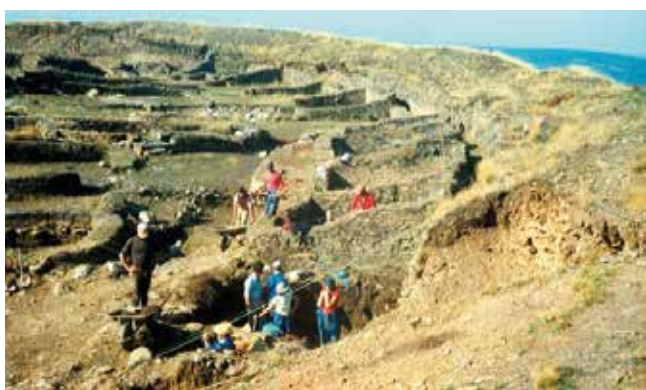
Fig. 9. Traballos de escavación na contorna do alxibe nos anos 80

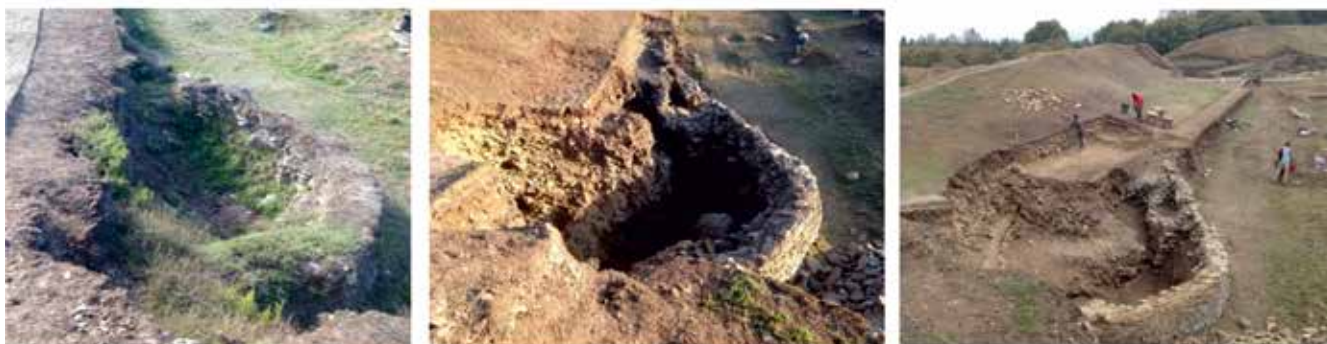
Fig. 11. Vista dende o norte do proceso de escavación do alxibe

A cubeta do alxibe ten unhas dimensións máximas de 10 x 6 metros na parte superior, mentres que no vaso inferior escavado parcialmente na rocha a cubeta é máis estreita e ten unha anchura de solo 1,5 metros.

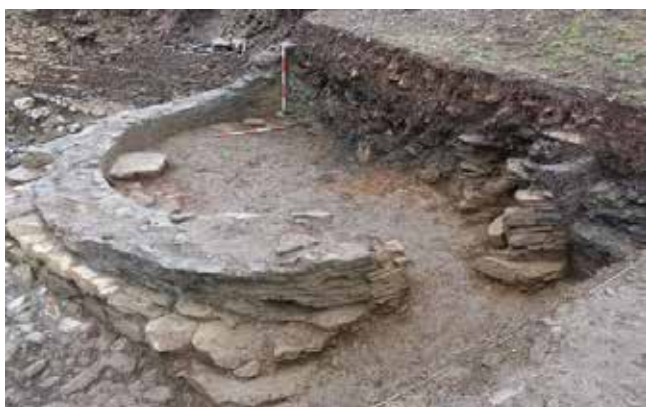
Fig. 13. Estrutura E100 durante o proceso de escavación. Vese a súa estratigrafía interior

Durante os traballos de desentullo e limpeza na E89, apareceron os restos dunha estrutura circular de 4,70 m de diámetro. A potencia máxima conservada supera 1,20 m de altura. No seu interior, tras os niveis superficiais 1 e 2, desenvólvense o maior estrato, de 60 cm de grosor, composto de material construtivo na súa maioría e terra semicompactada de cor marrón e sienés, cun compoñente arxiloso que alberga a maioría do material recollido.

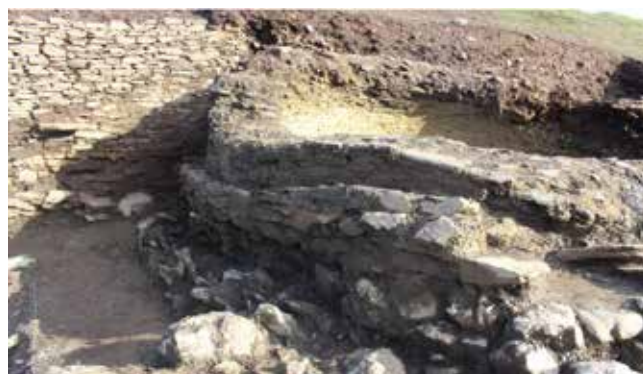
Fig. 14. Vista dos restos dos calzos da cabana vexetal ó exterior da construción circular

Por baixo destas capas de sedimentacións e derrubes atopamos os restos dun nivel asociado a unha gabia que conservaba os calzos de pedras fincadas para suxeitar os elementos vexetais dunha cabana anterior. A morfoloxía da gabia é case paralela á da cabana e contén materiais diferentes, de tipoloxía exclusivamente castrexa asociados a algúns elementos de bronce. Esta fase máis antiga sería contemporánea da documentada baixo os niveis da cabana do Espazo 50, que reflicten tamén a existencia dun nivel de estruturas vexetais.

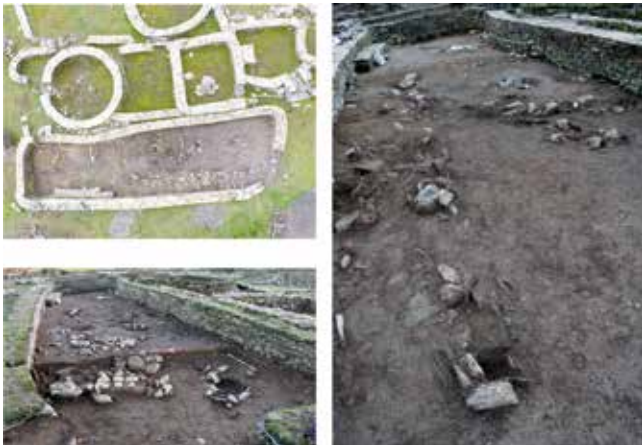
Fig. 16. Vista xeral e detalles das estruturas atopadas por baixo da estrutura E50 pertencentes a unha fase máis antiga

independentes entre si pero asociados a unha principal, que se perde baixo o muro leste de E50 e que non se pode seguir do outro lado xa que non temos xa o nivel de ocupación no exterior. A cabana circular ten 4,2 metros de diámetro e posúe un burato central para o poste e a suxeición do teitado vexetal. Esta cabana atópase asociada a unha serie de estruturas que reflicten o uso intenso deste espazo nesta fase máis antiga de ocupación, como aliñamentos de pedras e buratos de poste de diversa forma e entidade. Os materiais atopados no recheo son pouco significativos e aparecen mesturados.

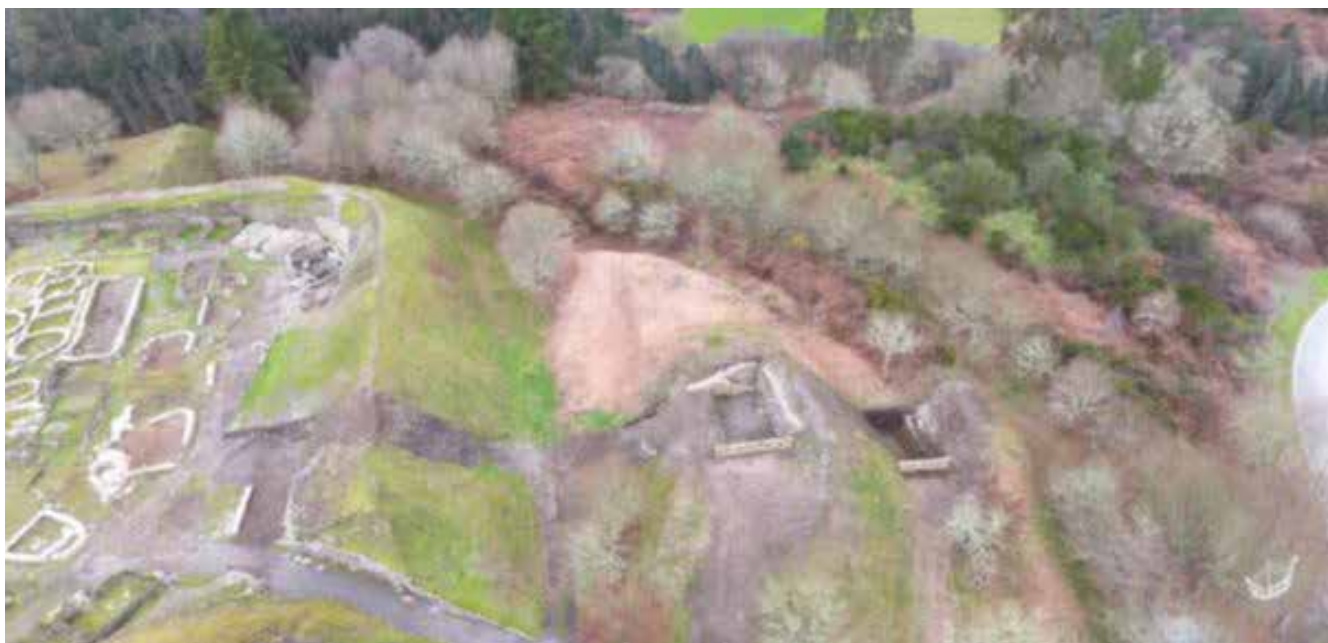
Fig. 18. Vista xeral do sector exterior da croa, murallas, parapetos e fosos.

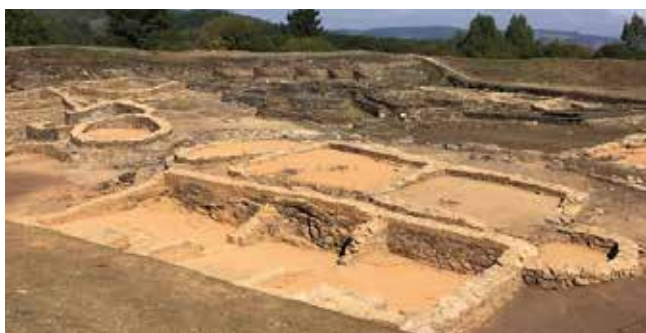
Fig. 17. Vista da vivenda 91-92-93, onde se rexistraron as mostras de carbóns analizadas.

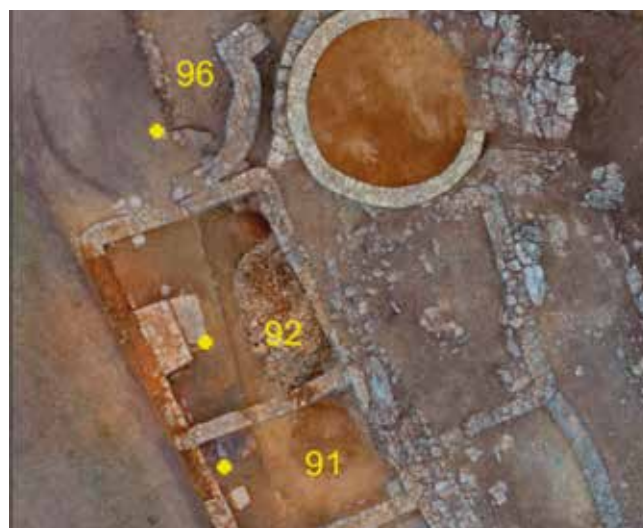
Fig. 20. Na fotografía móstrase cun punto amarelo o lugar onde se recolleron as mostras asociadas ós carbóns depositados sobre o chan e asociados ó derradeiro momento de ocupación da vivenda. As gráficas correspóndense cos datos das tres datacións.
