# INTERVENCIÓNS ARQUEOLÓXICAS NO CASTRO DE SAA-A PASTORIZA

Emilio Ramil

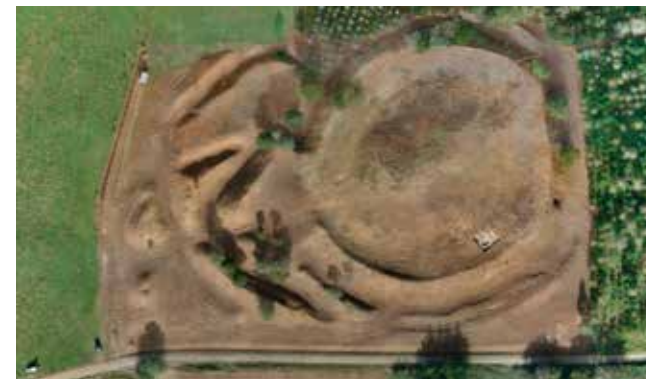
Fig. 1. Plano do castro, apreciándose a escavación na área iniciada no sector leste.

Realizouse unha intervención previa en tres sectores da croa: sur, norte e leste, escavando catro sondaxes valorativas, co obxectivo de realizar a escavación en área no sector que ofreceu mellores resultados desde o punto de vista de exhumación de restos construtivos.

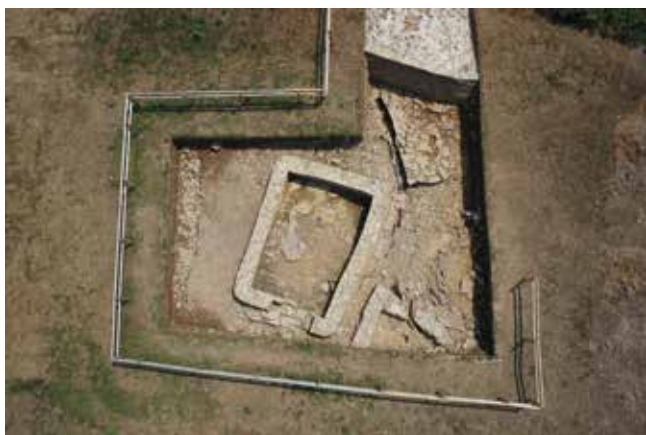
Fig. 2. Planta co resultado das estruturas exhumadas, habitación de planta rectangular, muros en ángulo, estrutura de planta circular, canle e muralla.

Exhúmanse catro estruturas (se engadimos a estrutura 1 exhumada na anterior campaña, son cinco as escavadas) de diferente momento construtivo, parte de dúas habitacións, unha de esquina en ángulo recto e outra de planta circular, unha canle de auga que percorre toda a superficie intervida, e 4 metros de muralla; as diferentes unidades estratigráficas relaciónanse

Estrutura 1. Habitación galaico-romana completa escavada na campaña anterior; consiste nunha construción rectangular de esquinas redondeadas polo exterior e facendo ángulo recto polo interior.

Estrutura 2. Dous muros dunha habitación de esquinas en ángulo recto, cuxa exhumación se iniciou na campaña anterior. Consta de dous muros que fan ángulo recto tanto no interior como no exterior; a súa construción con superposición de pedras de gran tamaño, de cachotaría irregular, é diferente da estrutura 1, habitación galaico-romana exhumada na campaña do ano 2016.

Estrutura 3. Canle de auga.

Estrutura 4. Parte dunha construción de planta circular que continúa baixo o perfil sur. Exhúmase aproximadamente a metade da construción, que consiste nunha gabia semicircular cuberta de pedras fincadas ao longo da gabia, pedras de mediano e gran tamaño, que delimitan o espazo interior. Apréciase un pavimento de arxila amarela compactado con pedra miúda e mediana, dándolle unha consistencia e un grosor de 10-12 cm. Ao norte, no exterior da gabia, mantense parte dun pavimento de arxila amarela con pedra, continuación do interior da construción. Consérvase entre 1 metro e 60 cm, desaparecendo cara ao centro da superficie intervida, zona onde se detectaba unha potente derruba de pedras procedente do perfil sur.

Estrutura 5. Muralla.

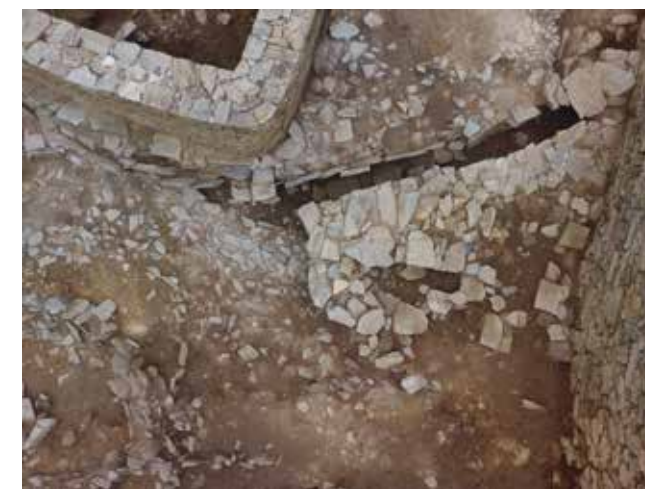
Fig. 3. Canle de pedras fincadas, con tapas e chan de laxas, que continúa baixo a muralla.

Exhúmase ao longo da superficie escavada unha canle de auga en dirección leste-oeste, que continúa baixo o perfil oeste e próximo á muralla, baixo o perfil norte.

É unha estrutura complexa, delimitada no sector leste, moi próximo á muralla, por dous muros, norte e sur, de cachotaría, por superposición de ata 5 fiadas conservadas, colocadas en seco; a parede norte complétase con grandes laxas de cuarcita fincadas verticalmente, pegadas ao muro norte de cachotaría reforzando o illamento que evita a perda de auga da canle. Neste sector leste consérvanse ata 4 metros de canle, dirección leste-oeste, desde a muralla ata o sector central da intervención. A altura, de 40 cm, vén definida polas pedras fincadas e o solo da canle, feito de laxas de cuarcita e lousa verde colocadas en posición horizontal. Conserva ata 7 lousas do solo ao longo de 1,90 metros, e ata 7 laxas de pedras fincadas neste sector.

A parede norte da canle continúa polo sector central da área de intervención, pero a parede sur, con pedras fincadas, está desaparecida; coincide cunha potente derruba de pedras procedente do perfil sur. A parede norte continúa coa mesma tipoloxía construtiva, muro de cachotaría completado con pedras fincadas, chegando ata o perfil oeste. Precisamente esta parte da canle serve de cimentación ao muro sur da estrutura 1, habitación galaico-romana, actuando a modo de sobreesento de cimentación.

A lonxitude da canle entre o sector central da área de intervención e o perfil oeste é de 6 metros. A lonxitude total conservada da canle é de 10 metros.

A estrutura da canle semella que, a partir do sector central da área de intervención, se bifurca: unha parte, como xa indicamos, continúa baixo o muro sur da estrutura 1 e outra parte rompe o muro oeste da estrutura 2, continuando baixo o perfil oeste.

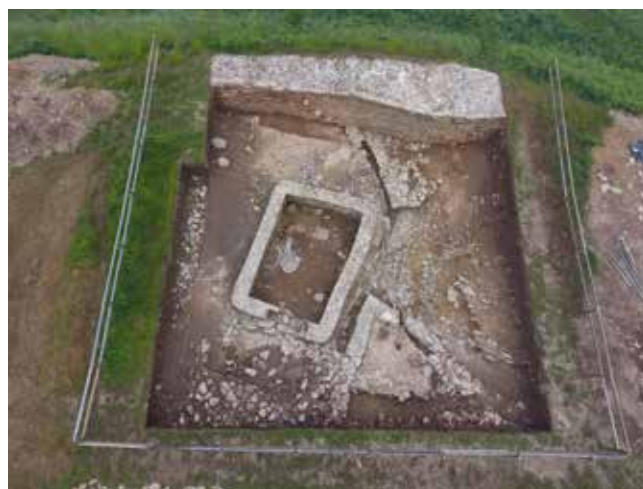
Fig. 4. Ampliación da escavación da campaña anterior apreciándose os 11 metros exhumados da muralla, a canalización, a vivenda de planta rectangular, a estrutura de planta circular e a estrutura de dous muros en ángulo recto.

Exhúmanse cinco estruturas (se engadimos a estrutura 1, habitación galaico-romana exhumada na anterior campaña, son seis as escavadas) de diferente momento construtivo, parte de dúas habitacións, unha de esquina en ángulo recto e outra de planta ovada, un muro dunha habitación castrexa, unha canle de auga que percorre toda a superficie intervida, un sistema de drenaxe a base de pedras fincadas e 11 metros de muralla; as diferentes unidades estratigráficas, ata 71 UE (detectadas ao longo das intervencións), relaciónanse coas derrubas das construcións, as propias construcións e os pavimentos das habitacións. Recupérase abundante material arqueolóxico, fundamentalmente cerámica castrexa.

**Estrutura 5.** Muralla, recuperándose 11 metros do paramento interno.

Exhúmanse 11 m, dirección norte-sur, cunha anchura de 2,90 metros, apreciados no perfil sur, e 2 metros no perfil norte. A altura escavada é de 1,50 metros.

Construída en cachotaría de fiadas horizontais por superposición de pedras de diferente tamaño, pequenas, medianas e grandes, resultando un paramento interior irregular. As pedras están colocadas en seco.

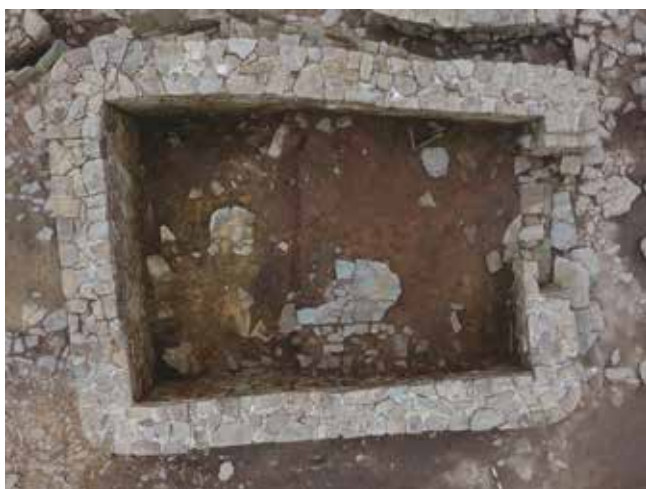
Fig. 5. Habitación galaico-romana co van de acceso, restos de lareira e pavimento interior.

A habitación galaico-romana utiliza un pavimento interior e dous exteriores, situados respectivamente ao leste e oeste; o situado ao oeste, oposto á porta de acceso, presenta a ambos os lados do van dous furdos de poste, relacionados cunha estrutura de madeira tipo soportal; o situado ao leste está roto pola derruba procedente da muralla.

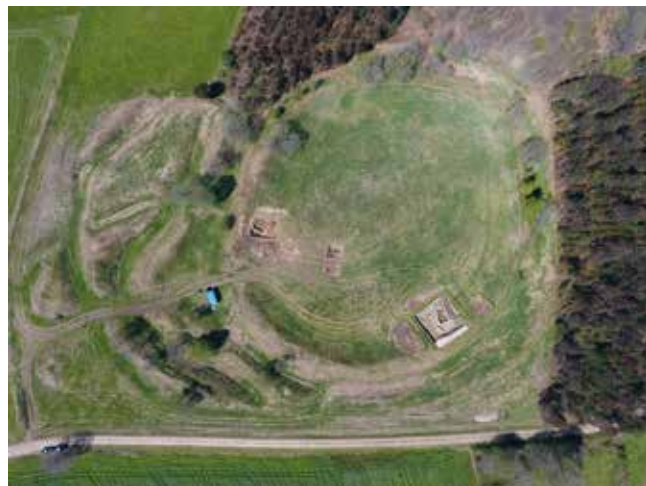
Fig. 6. Plano do castro onde se aprecian os tres sectores de escavación: leste, suroeste e o sector en que se exhumou o alxibe.

1.º- Recuperar o pozo ou alxibe do castro, situado na zona superior da croa. Diante da recuperación no sector norte escavado, dun extenso sistema de drenaxe de auga, así como da longa canle recuperada, consideramos necesaria a exhumación do pozo, a súa relación con estas estruturas e a súa adscrición cronolóxica e cultural. Para acadar este obxectivo, realizamos primeiro unha cata de 3x3 metros, 9 m<sup>2</sup>, que foi necesario ampliar a 25 m<sup>2</sup>.

2.º- Exhumar o paramento interno da muralla na zona da entrada, co obxectivo de definir en futuras campañas o acceso orixinal ao recinto ocupacional e comprobar o estado de conservación de posibles estruturas ocupacionais, así como a súa adscrición cronolóxica e cultural neste sector da croa. Para conseguir este obxectivo, realizamos un corte de 4x10 metros (40 m<sup>2</sup>) que foi necesario ampliar a 12x6 metros.

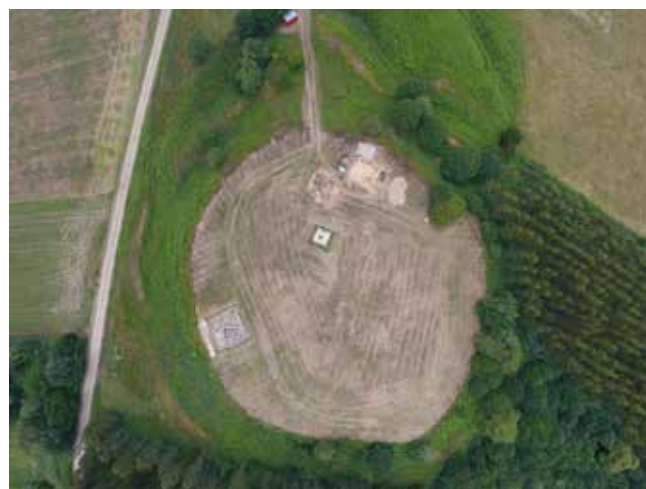
Fig. 7. Plano do castro cos tres sectores: leste, alxibe e suroeste con parte da vivenda exhumada.

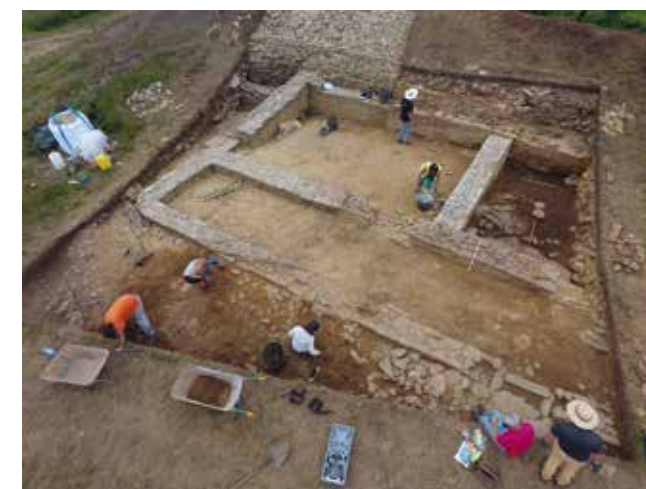
Fig. 8. Escavación da vivenda.

Entre a campaña de escavación do ano 2019 e a actual exhúmanse oito muros dunha vivenda definida estruturalmente por tres habitacións, con muros medianeiros e catro portas ou vans de acceso entre estancias, soleira, chanzo de escada para acceder ao interior, pavimentos das habitacións e lareira.

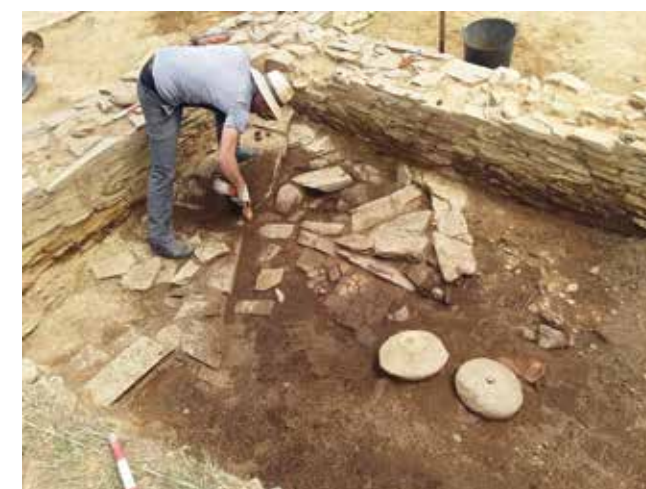
Fig. 9. Escavación da lareira e muíños.

A habitación 3 está parcialmente escavada; os muros que a definen continúan baixo o perfil norte. A lareira recuperada no seu interior, sobre o pavimento, así como a recuperación de tres muíños e abundante cerámica indican unha funcionalidade de cociña.

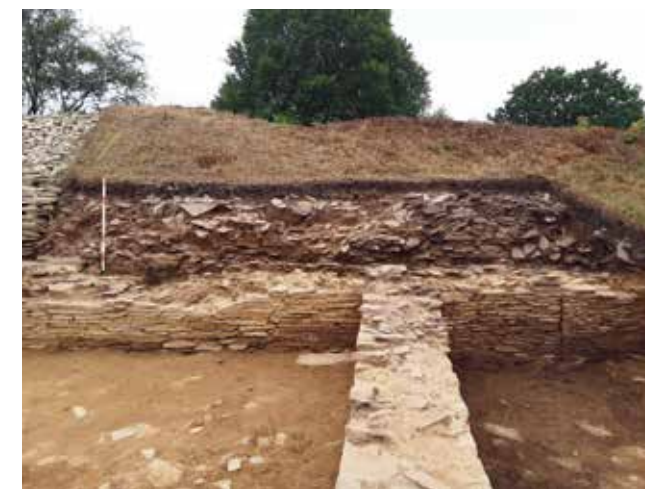
Fig. 10. Paramento interior da muralla co recheo interior e muro da vivenda acaroado.

A exhumación do paramento interno da muralla na zona da entrada ten como obxectivo, ademais do seu valor patrimonial e investigador para profundar no coñecemento dos valores estruturais do xacemento castrexo, definir en futuras campañas o acceso orixinal ao recinto ocupacional e comprobar o estado de conservación de novas estruturas ocupacionais, así como a súa adscripción cronolóxica e cultural neste sector da croa.

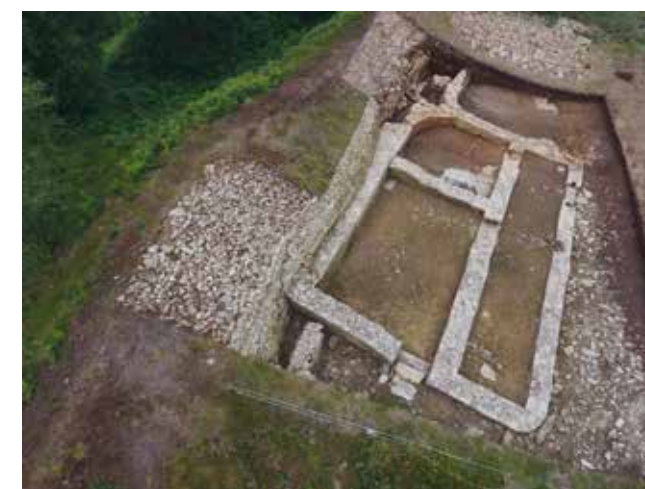
Fig. 11. Planta da vivenda completada a exhumación, coas diferentes estancias, e muralla.

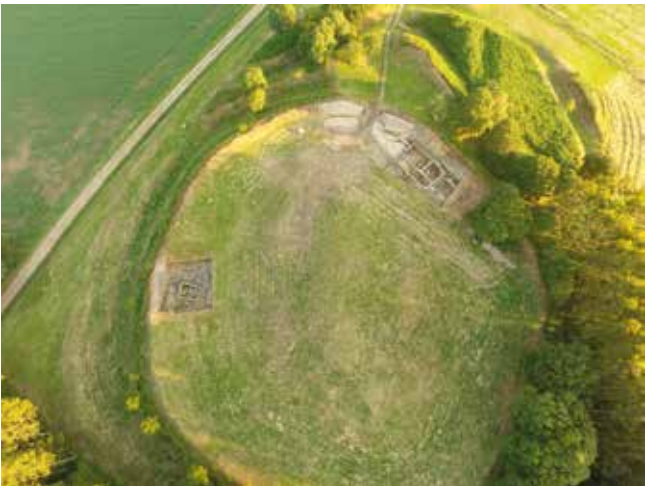
Fig. 18. Imaxe aérea onde se aprecia o sector leste e o sur-suroeste cos bastións esquerdo e dereito exhumados definindo o acceso á croa.

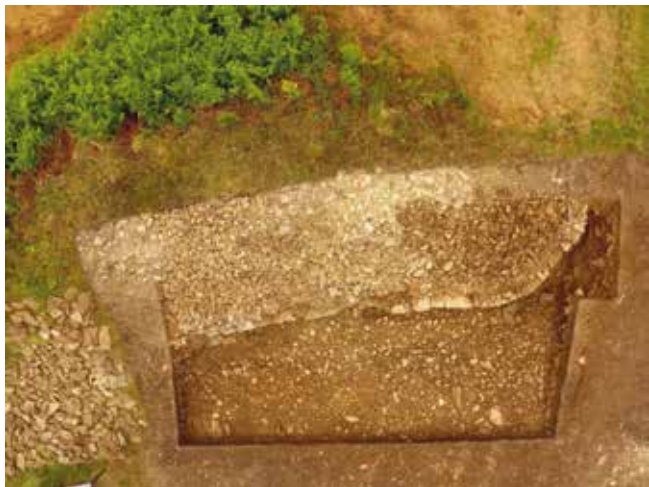
Fig. 19. Muralla exhumada e curva do bastión dereito.

cesario completar a escavación do bastión dereito ata o paramento exterior da muralla, así como escavar o paramento exterior da muralla ata o bastión esquerdo antes de pensar noutro tipo de traballo arqueolóxico.

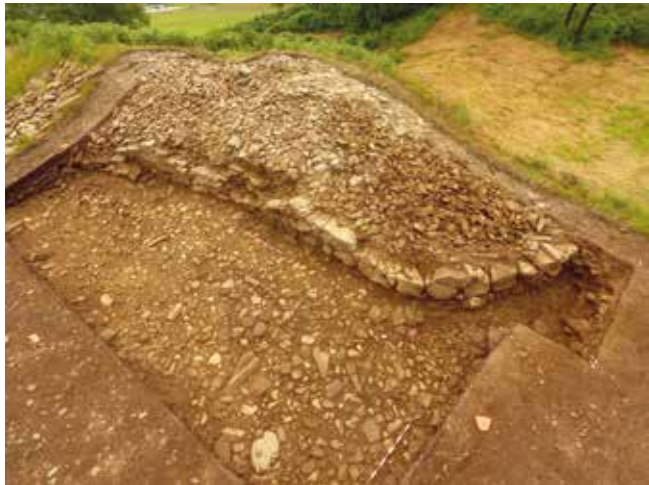
Fig. 20. Vista da muralla coa curva do bastión e o empedrado.

A campaña permitiu tamén recuperar o pavimento empedrado, vía pétrea de comunicación entre as estruturas habitacionais da croa do castro, en excelente estado de conservación.

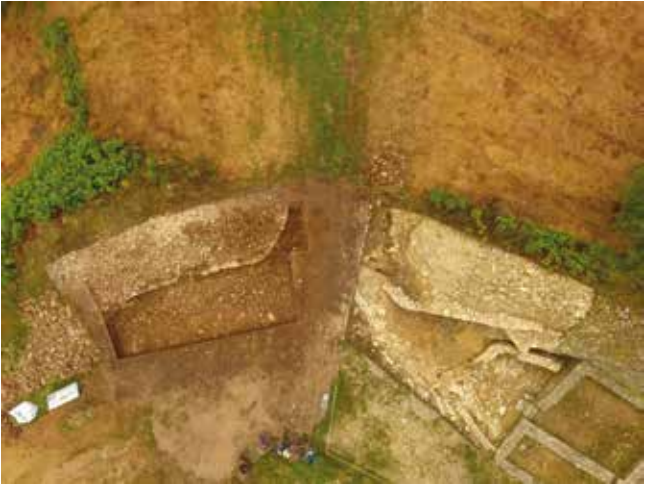
Fig. 21. Acceso á croa entre os bastións esquerdo e dereito.
