ACONDICIONAMIENTO E CONSOLIDACIÓN ARQUEOLÓGICA NO CASTRO DE VILADONGA (CASTRO DE REI, LUGO). 2015

Marta Díaz Fernández
BIC, Materiales y Conservación SL

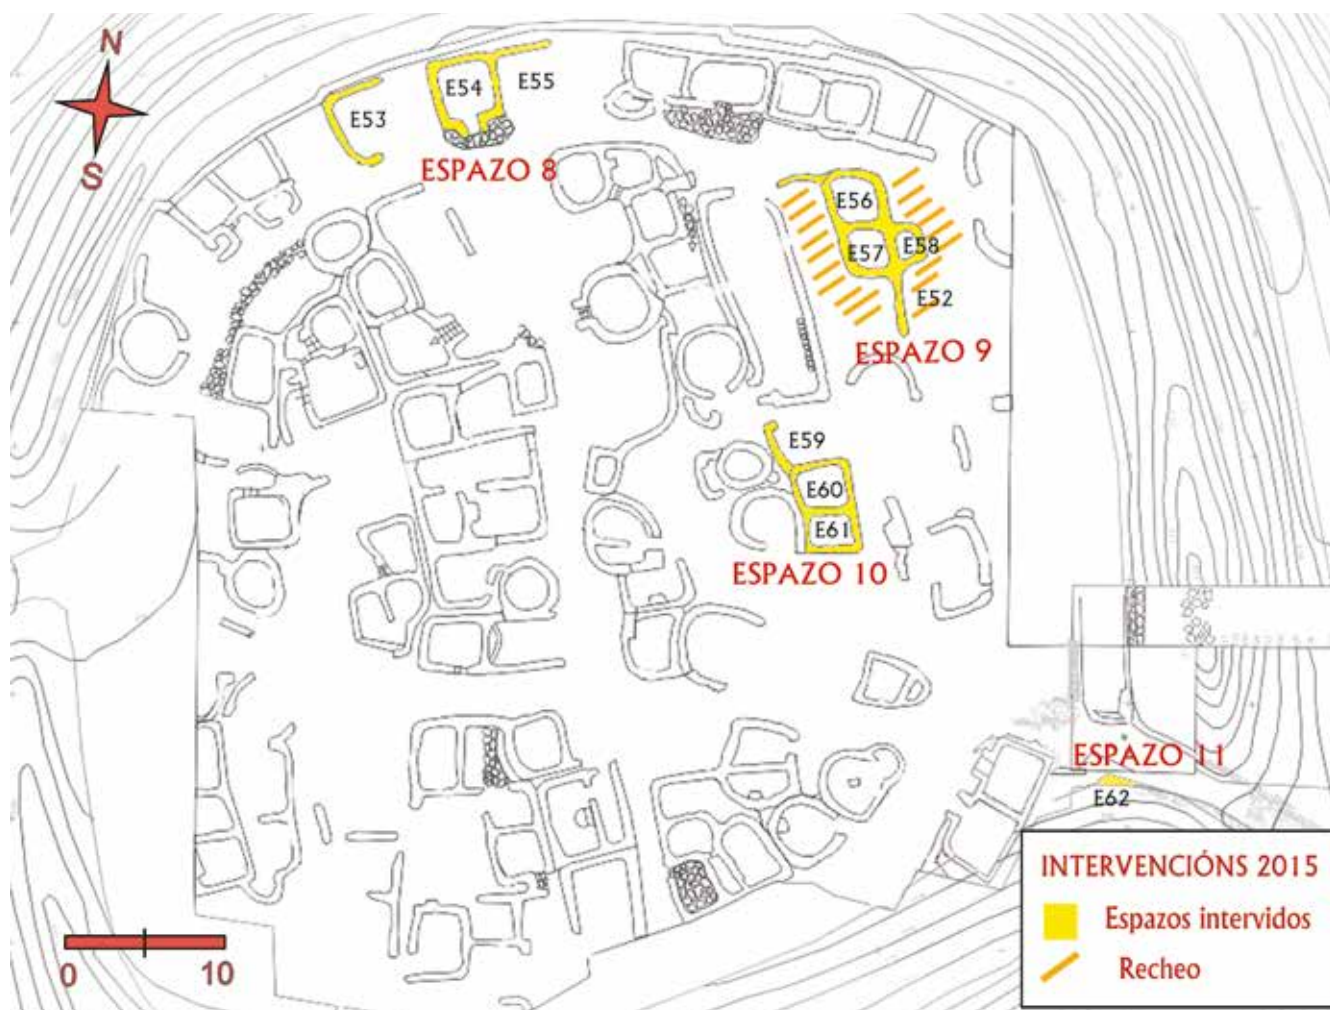
Plano de localización dos Espazos a intervenir en 2015.

O proxecto de intervención constaba de 11 estruturas agrupadas en 4 espazos denominados: Espazo 8 (E-53, E-54, E-55); Espazo 9 (E-52, E-56, E-57e E-58); Espazo 10 (E-59, E-60, E-61) e Espazo 11 (E-62) que continúan e completan os labores de restauración comezados en anos anteriores.

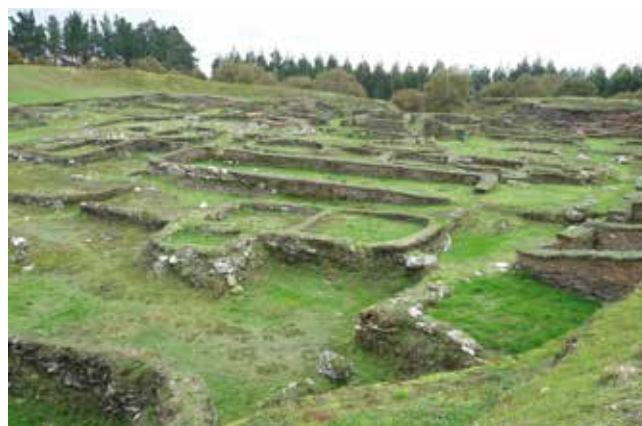
Espazo 9 antes do recheo.

Por outra banda, e como dixemos anteriormente, se é necesario escavar para definir uns espazos, tamén é necesario tapar para conservar outros. Isto é, hai estruturas que presentan os alicerces descalzados e polo tanto precisan reencherse para garantir a súa estabilidade. O pavimento de certas áreas da croa presenta desniveis e buracos que producen certa confusión na interpretación. O recheo destas áreas é a única solución neste senso.

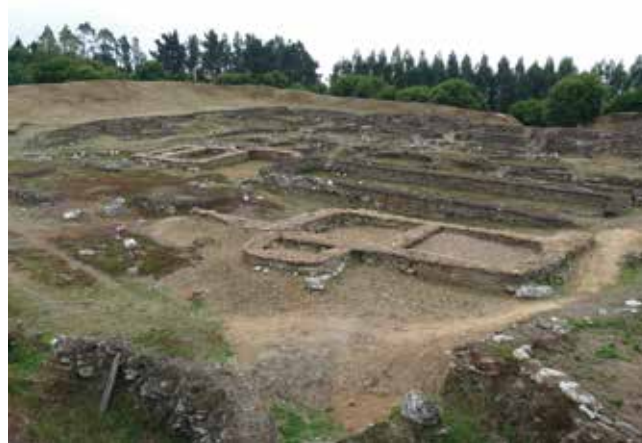
Espazo 9 despois do recheo.

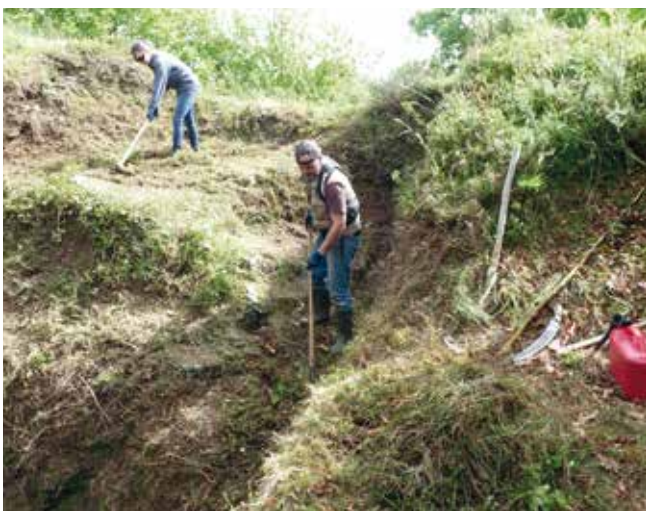
Roza do foxo

As dúas rozas que se fixeron durante a intervención tamén melloran a conservación e a apreciación da croa e do sistema defensivo. Unha das rozas feitas limpou as sondaxes dos foxos e muralla, necesarias para entender a complexidade destas defensas.

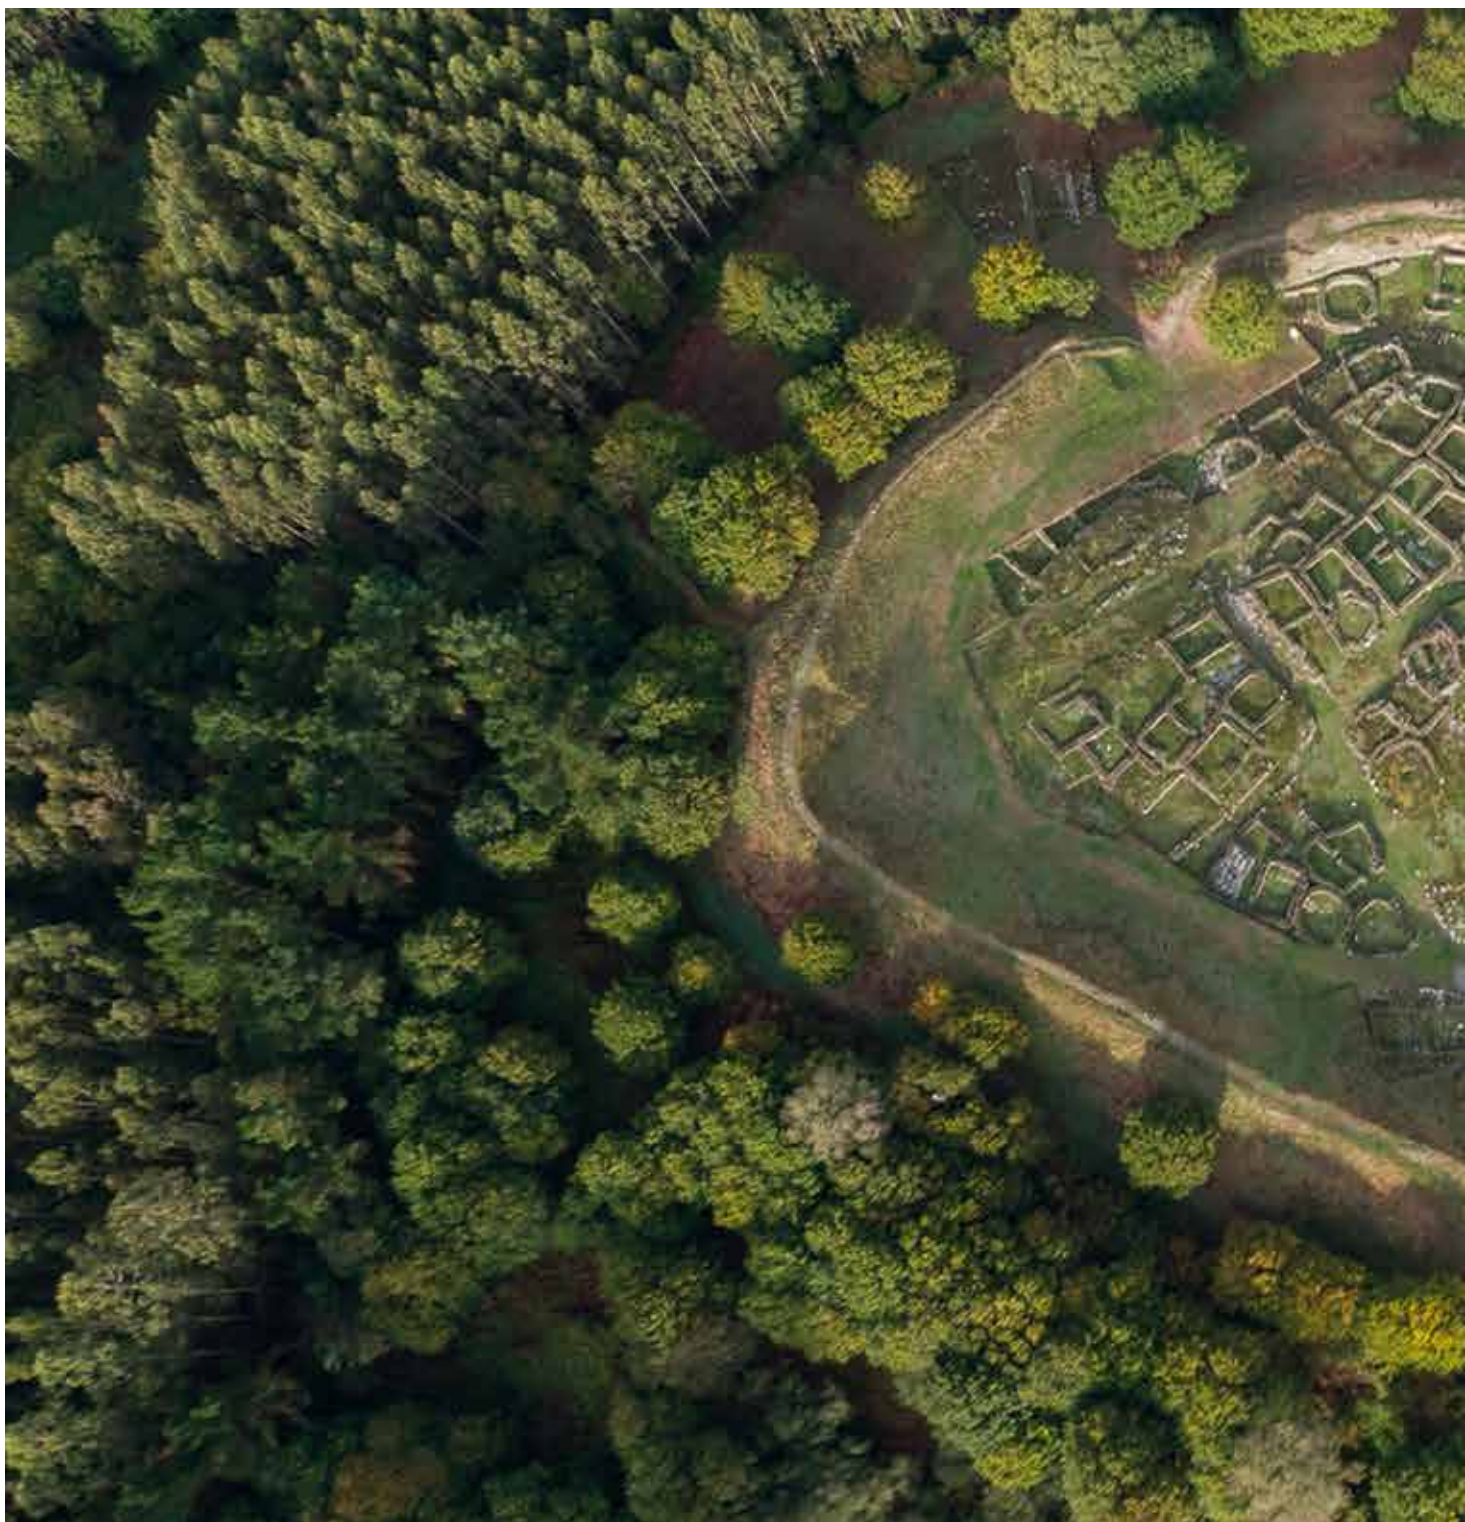
Vista aérea despois da intervención.
