A CONSERVACIÓN E RESTAURACIÓN DO CASTRO DE VILADONGA

FACTORES DE ALTERACIÓN

A CONSERVACIÓN DO CASTRO

O PROCESO DE RESTAURACIÓN I

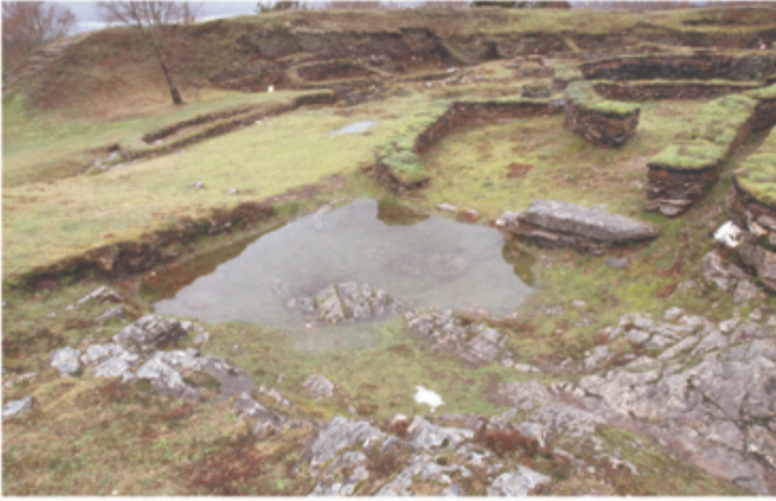
1. A auga é a principal causa dos efectos destrutivos nos restos arqueolóxicos

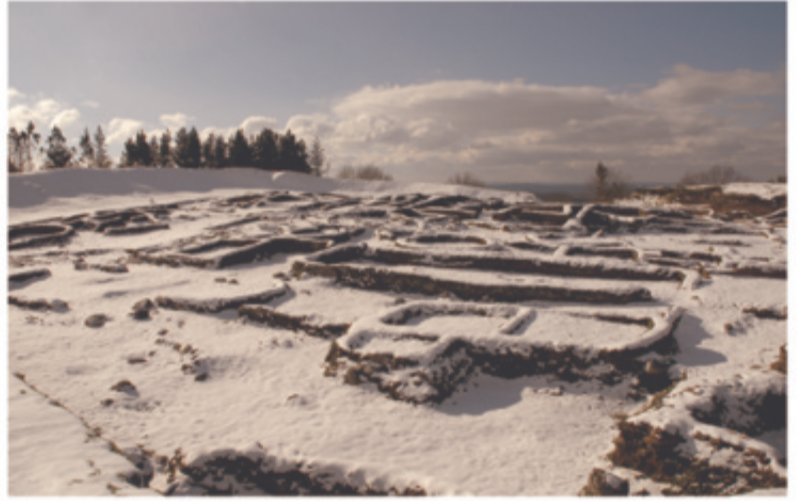
2. A extrema climatoloxía acelera os procesos de deterioración das estruturas do castro

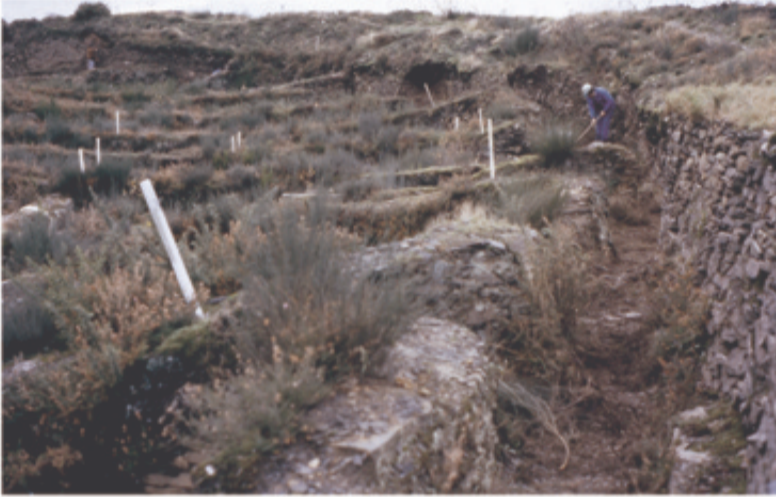
3. O abandono dos restos expostos á intemperie provoca unha incontrolada colonización biolóxica que deteriora e invisibiliza os restos arqueolóxicos

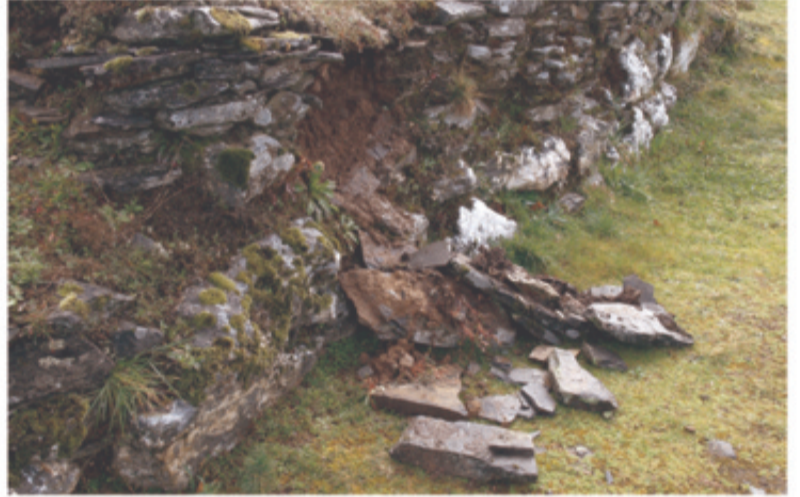
4. Os derrumbamentos son a consecuencia da interacción de varios factores de alteración

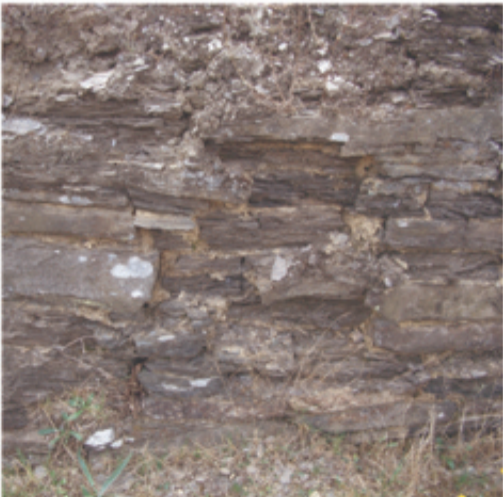
5. A exfoliación das laxes da pedra prodúcese pola oxidación da pirita, acelerada polos axentes medioambientais

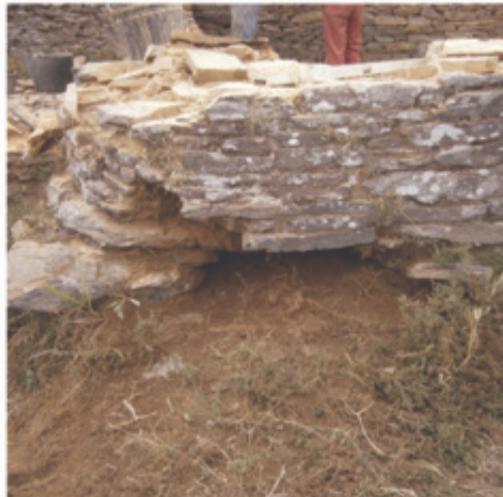
6. Os antigos métodos de escavación deixaron algún dos alicerces dos muros descalzados e inestables

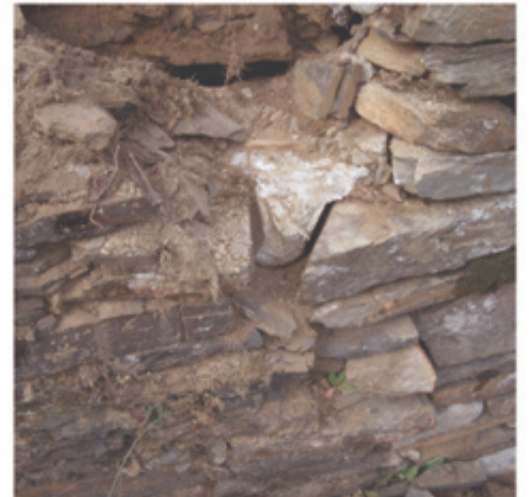
7. As antigas restauracións, con materiais inadecuados como o cemento, provocan tensións entre a parte orixinal e a reconstruída dos muros

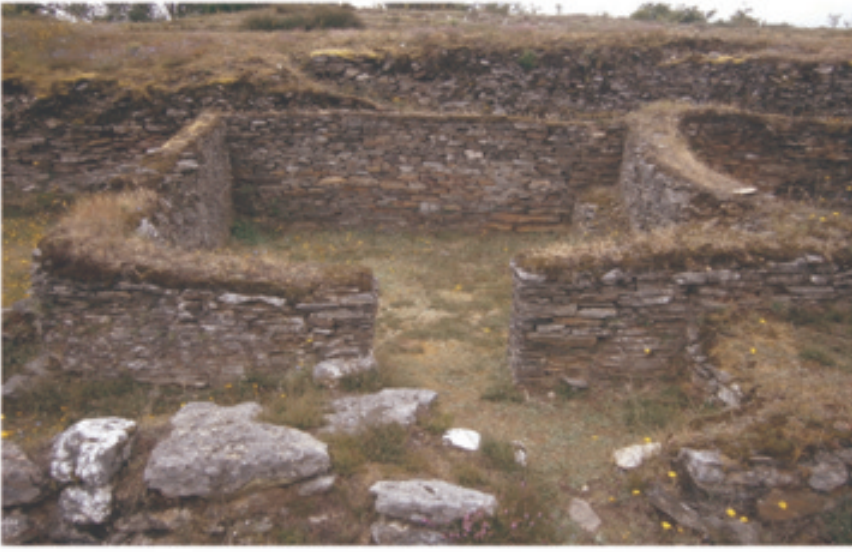
1.

Estrutura antes da súa restauración

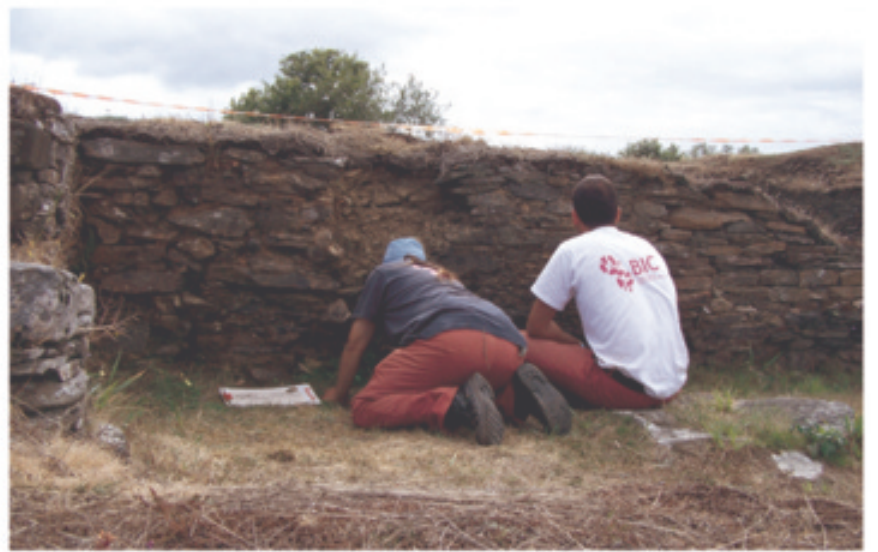
2.

Examinar e catalogar as alteracións de cada estrutura

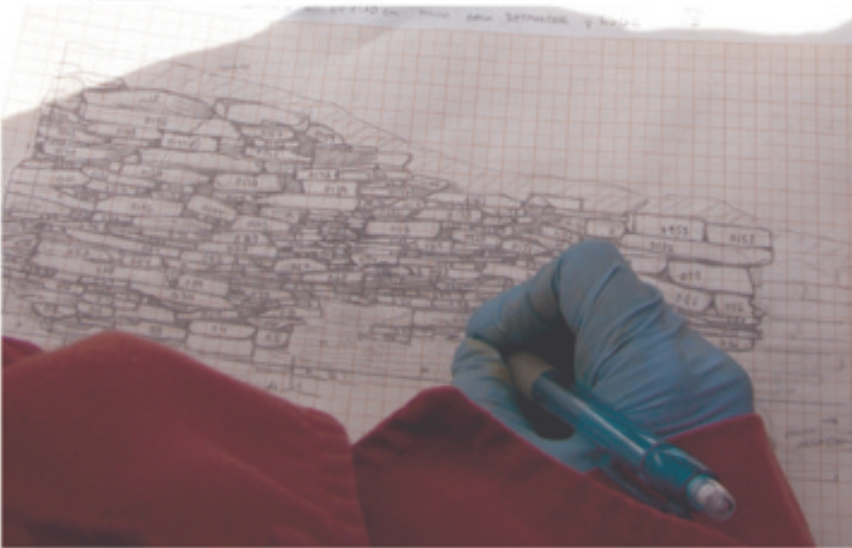
3.

Debuxar con detalle o muro obxecto da intervención

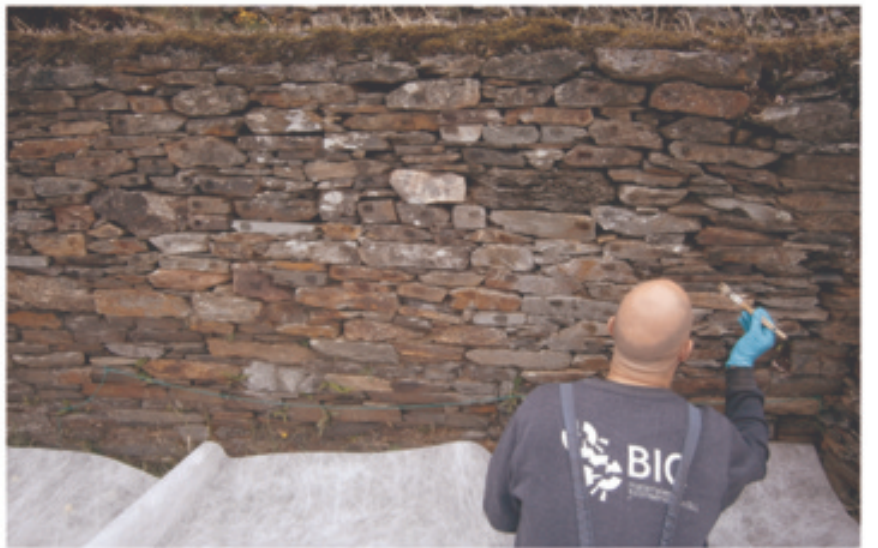
4.

Numerar as lousas que se van desmontar

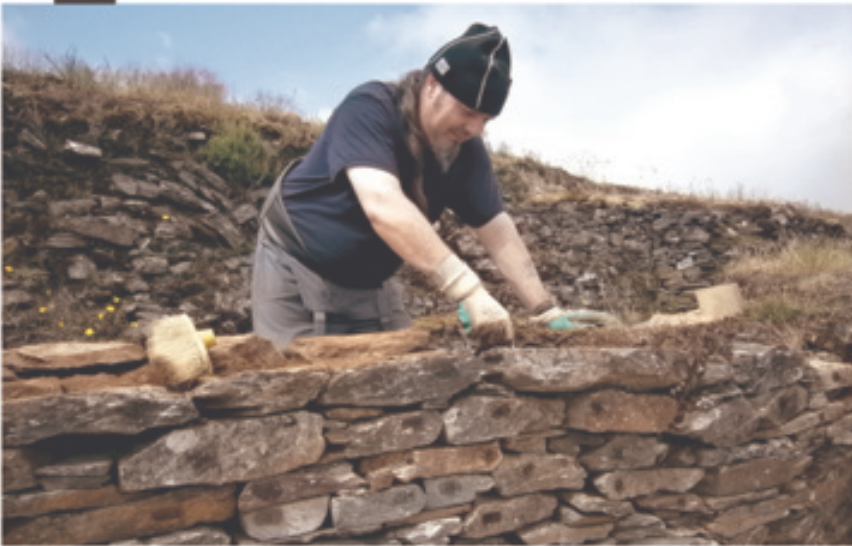
5.

Limpeza da cabeceira dos muros previa ao seu desmonte

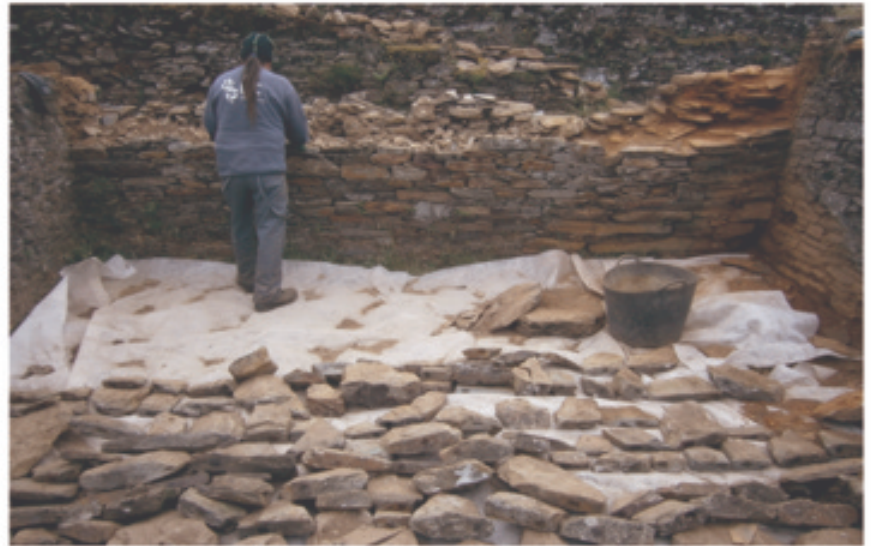
6.

Limpar e desmontar os muros que van ser restituídos
