■ Arqueoloxía ■ Informes 2 ■

■ Campaña 1988 ■

45. CASTRO DE VILADONGA (CASTRO DE REI - LUGO)

Nome do xacemento: Castro de Viladonga (Castro de Rei)

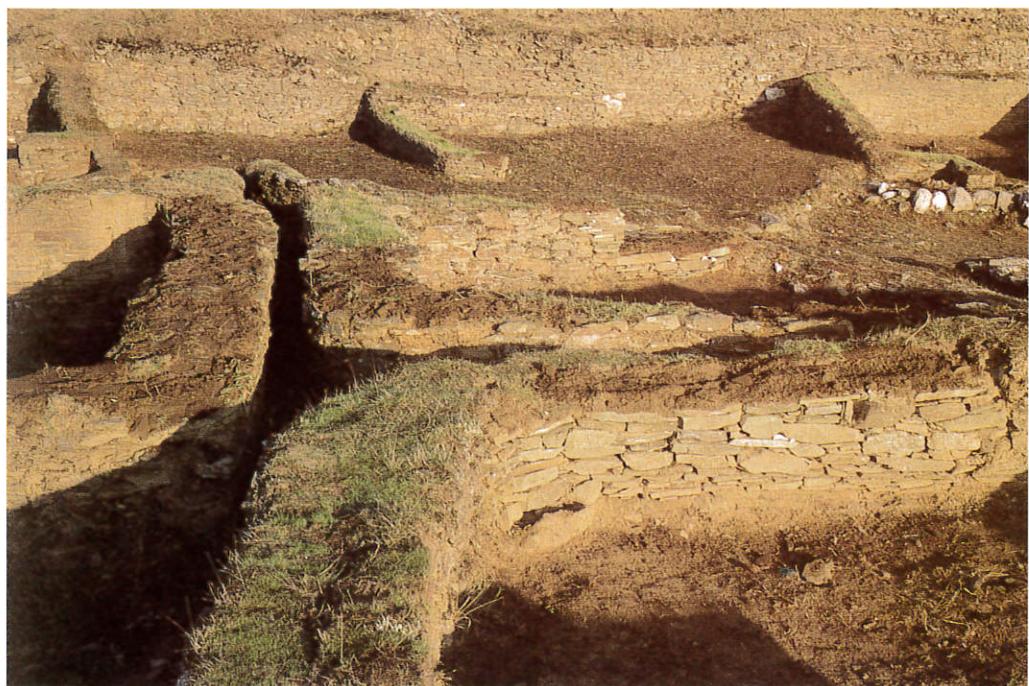
Detalle da limpeza e consolidación nuns muros da cova.

A seguir, fíxose a consolidación, repoñendo as pedras dos muros caídos (en particular nos remates e nos esquinais) e nas estruturas que o precisaban, polo estado do muro ou por seren zonas onde é moi difícil evita-lo paso de visitantes sobre as mesmas.

O sistema seguido para a reconstrucción e consolidación (practicamente só as fiadas superiores dos muros), foi case o dunha anastilose, por canto se utilizou exclusivamente a pedra sítia ó pé das construccions e algunha outra tamén procedente da croa.

Usouse como argamasa a mesma terra da zona, e só nalgún punto onde, por febleza ou por seren muros "transitados", se estimou necesario, recorreuse como aglutinante a un cemento areoso que non é visible ó exterior, pero si queda convenientemente documentado nos muros a base dunhas pedriñas de cuarzo, do propio Castro, encastradas nas fiadas á altura onde se botaba aquel cemento.

Segundo o sistema escollido noutras ocasións, especialmente no ano 1984, o remate superior dos muros recubriuse cunha capa de terra, colocando por riba dela uns terróns de *herba*, de textura e tamaño variable pero cortados "ad hoc", coa intención tanto de favorecer-la protección e boa conservación das estruturas, como a dada comprensión do xacemento e a súa acción social e cultural, cada vez máis frecuente e intensa.
